**Hringhamar 13-15**  
221 Hafnarfjörður

Lagnir og loftræsikerfi  
Neysluvatnskerfi  
Grunnmynd 3.hæð

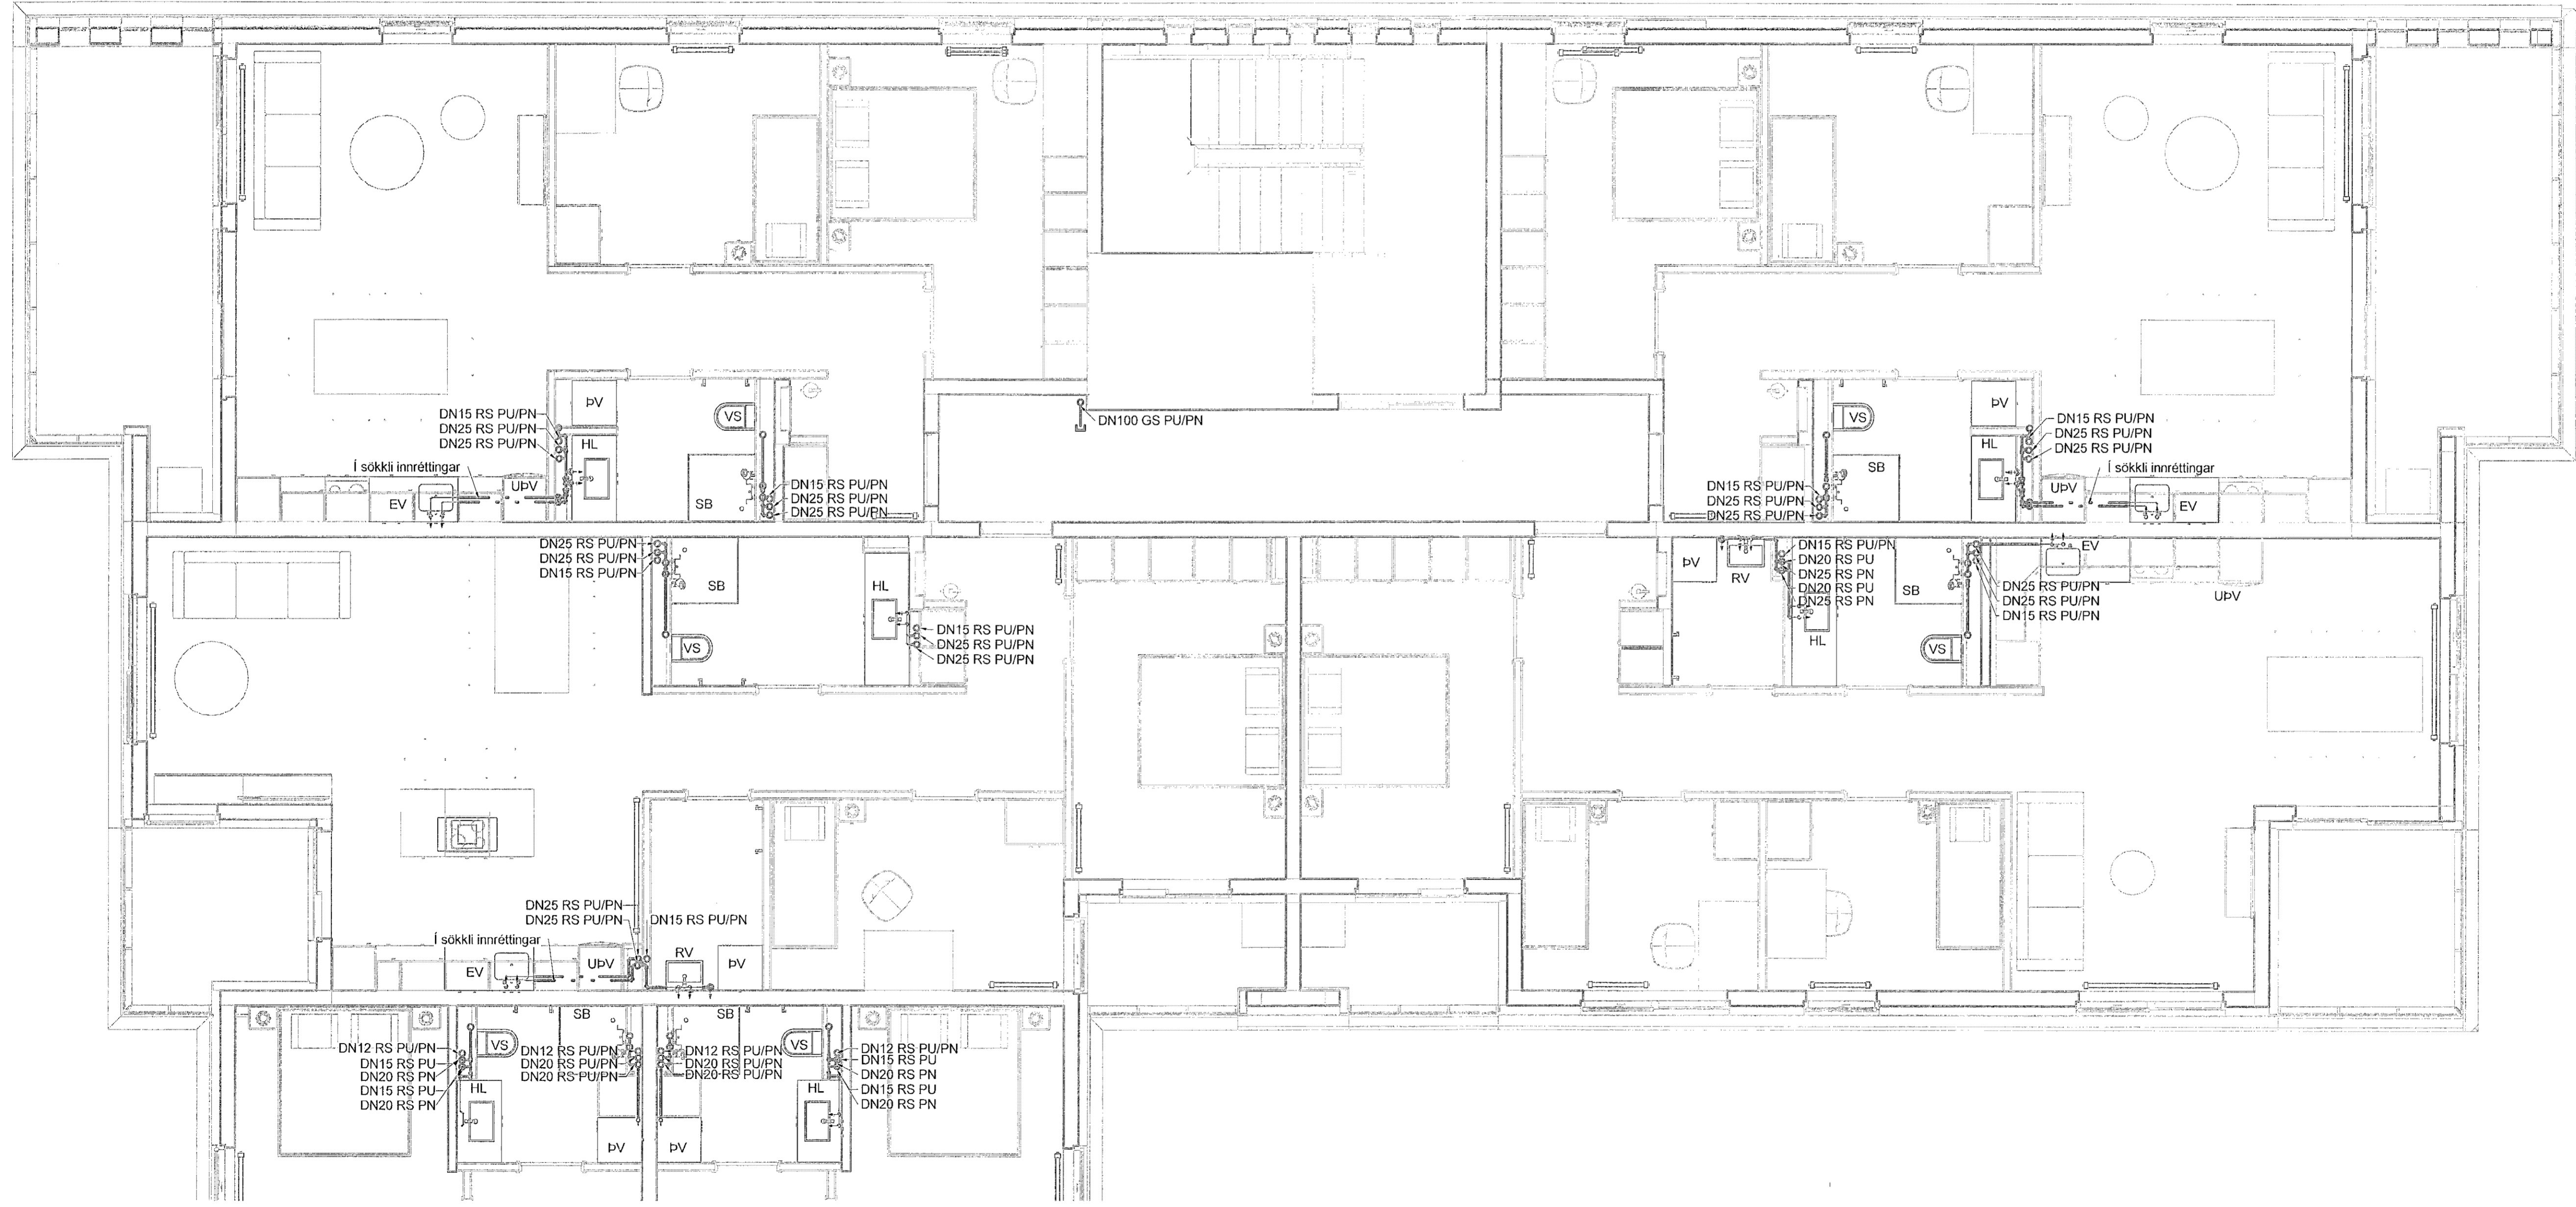
**Staðlaðar neysluvatnstengingar**  
(Nema annað sé tekið fram)

- Ekhúsvaskur DN15 AP
- Ræstivaskur DN15 AP
- Handlaug DN12 AP
- Sturtla DN15 AP
- Salerni DN12 AP
- Þvottavél DN12 AP
- Uppþvottavél DN12 AP

Neysluvatnslagnir í eldhúsi eru í sökkli innréttingar nema að annað sé tekið fram

Ómerktur hringur táknar að lagn færast upp eða niður innan hæðar.  
Hringur merktur PU, PN eða PU/PN táknar að lagn færast upp eða niður á milli hæða.
