Hringhamar 13-15
 221 Hafnarfjörður

Lagnir og loftræsikerfi
 Neysluvatnskerfi
 Grunnmynd 2.hæð

TEKNIKNÖMUR	BLAÐSTÆRÐ	HANNAÐ	ÓIB
9354-001	A1	TEKNAÐ	UBB
02_2_33_31		YFRIFRÁÐ	ANT
DACS	MJELKVARÐ	UTGÁFA	
25.01.2023	1:50		A

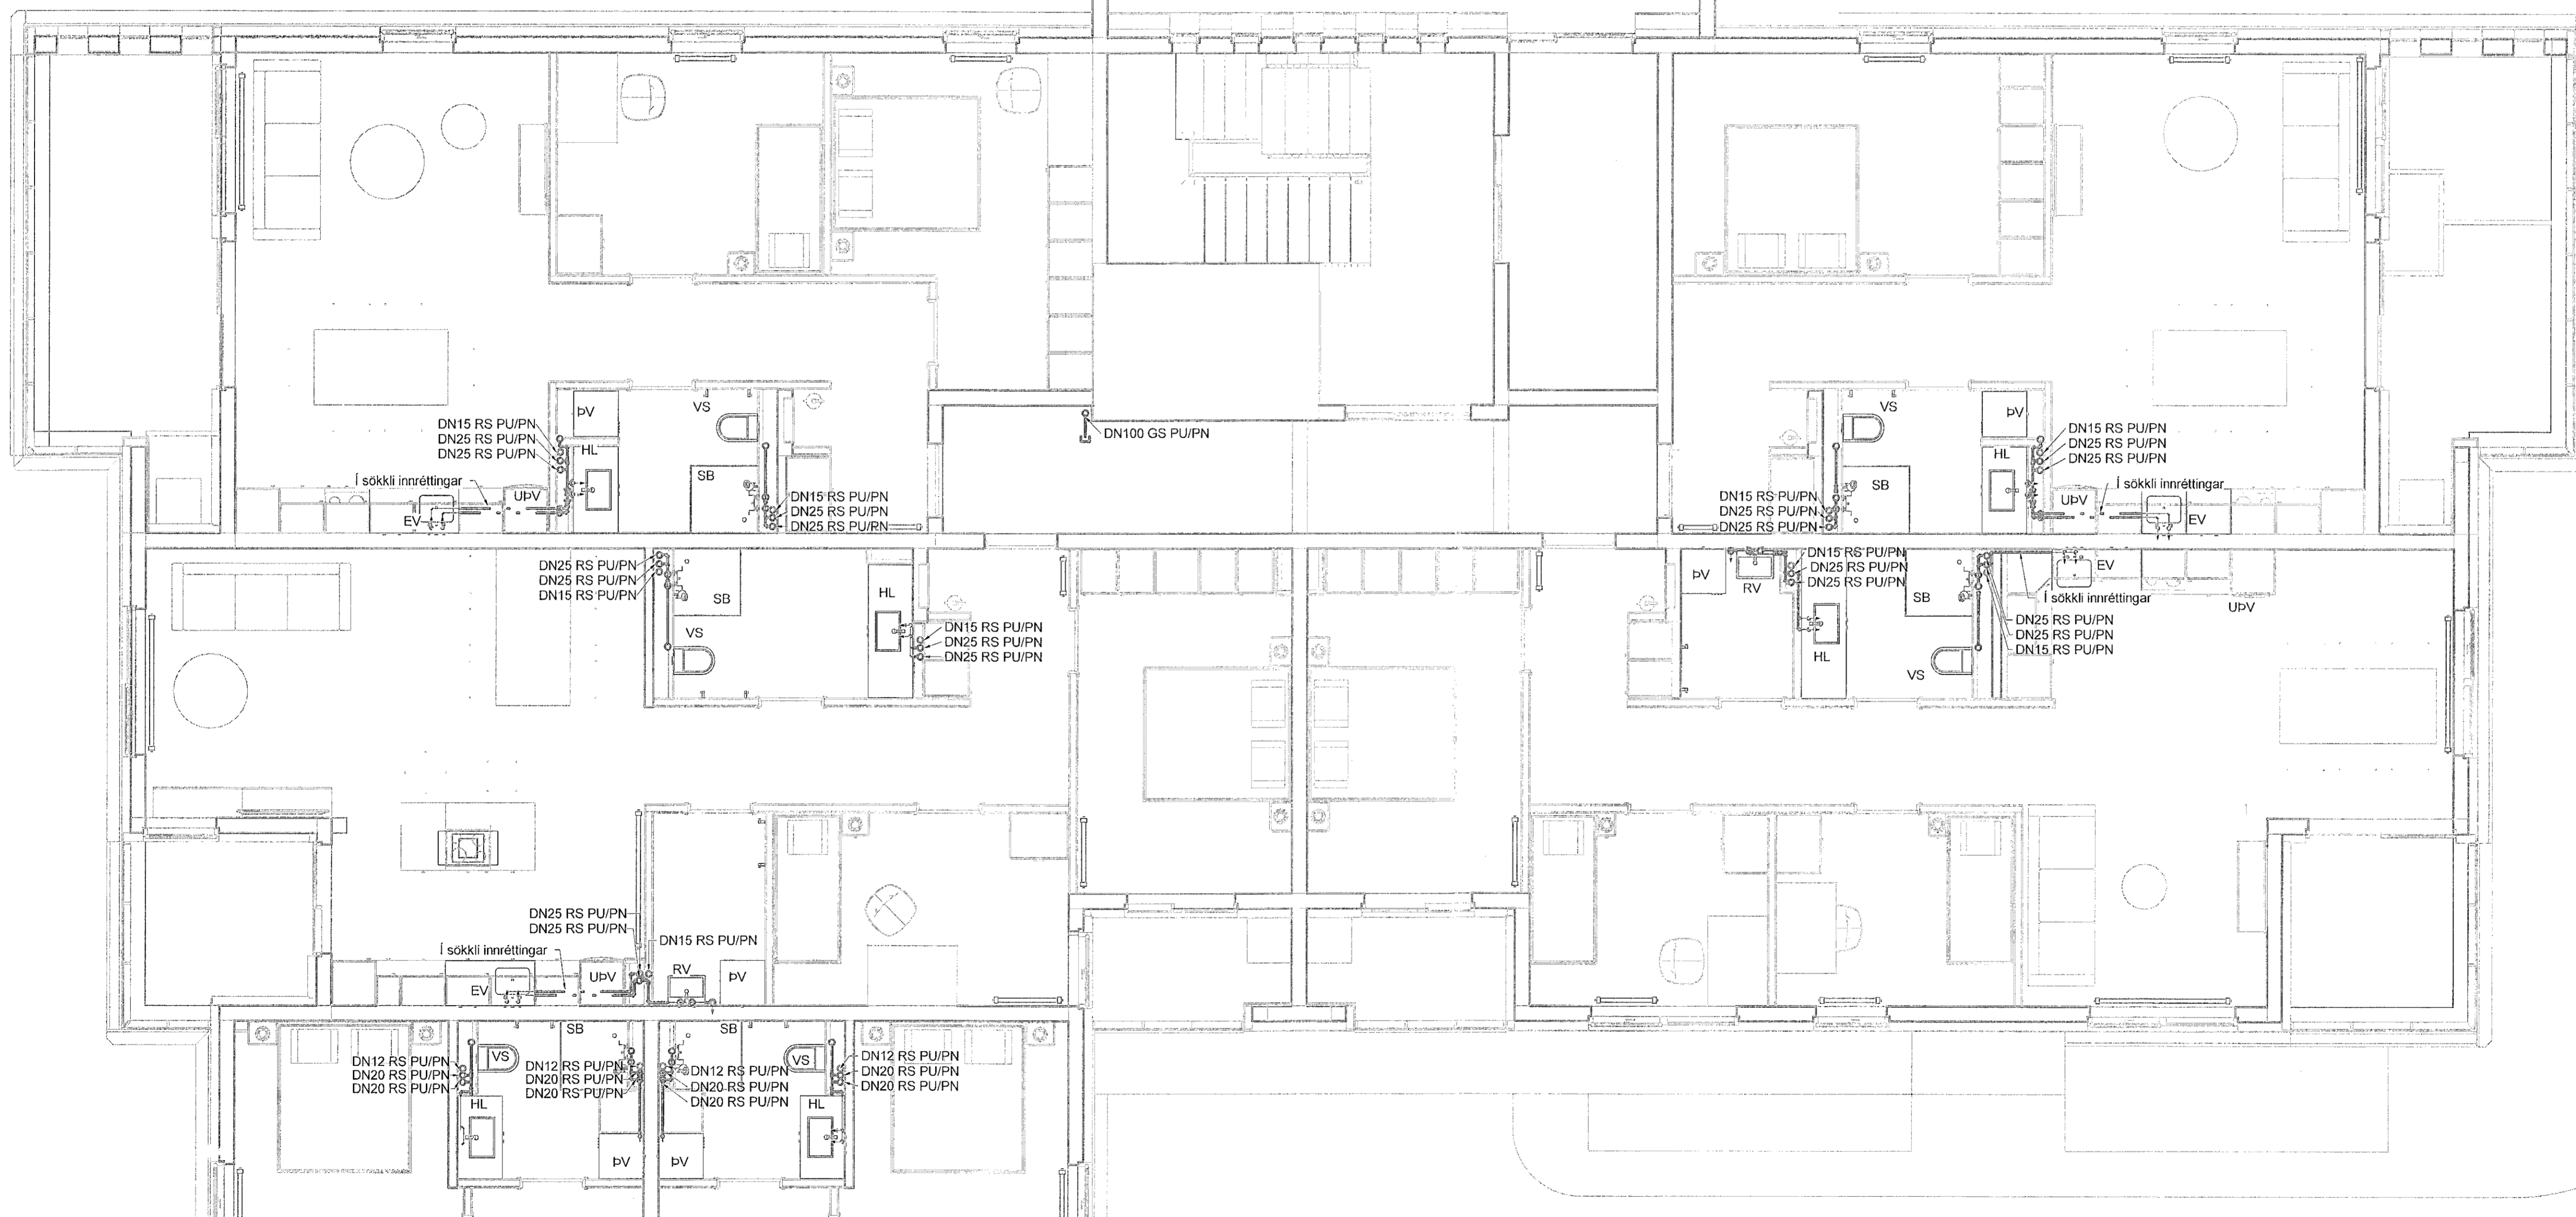
Staðlaðar neysluvatnstengingar
 (Nema annað sé tekið fram)

- Eldhúsvaskur DN15 AP
- Ræstivaskur DN15 AP
- Handlaug DN12 AP
- Sturti DN15 AP
- Salerni DN12 AP
- Þvottavél DN12 AP
- Uppþvottavél DN12 AP

Neysluvatnslagnir í eldhúsi eru í sökkli innréttingar nema að annað sé tekið fram

Ómerktur hringur táknar að lagn færast upp eða niður innan hæðar.
 Hringur merktur PU, PN eða PU/PN táknar að lagn færast upp eða niður á milli hæða.

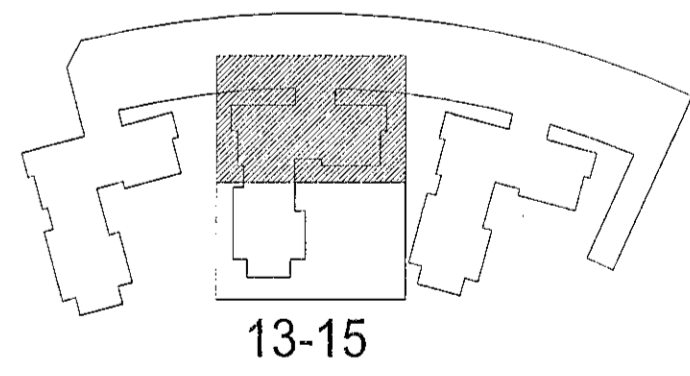
- Neysluvatn heilt
- Neysluvatn kalt
- Neysluvatn hringrás heilt
- Neysluvatn bakrás kalt
