Hringhamar 13-15
221 Hafnarfjörður

Lagnir og loftræsikerfi
Fráveitukerfi
Grunnmynd þak

TEIKNÖMUR	BLAÐSTYRÐ	HANNAÐ	OIB
9354-001	A1	TEIKNAD	UBB
08_2_23_31		YFRIFARIB	ANT
DAGS	MÆLIKVAREI	ÚTGÁFA	
31.01.2023	1 : 50	A

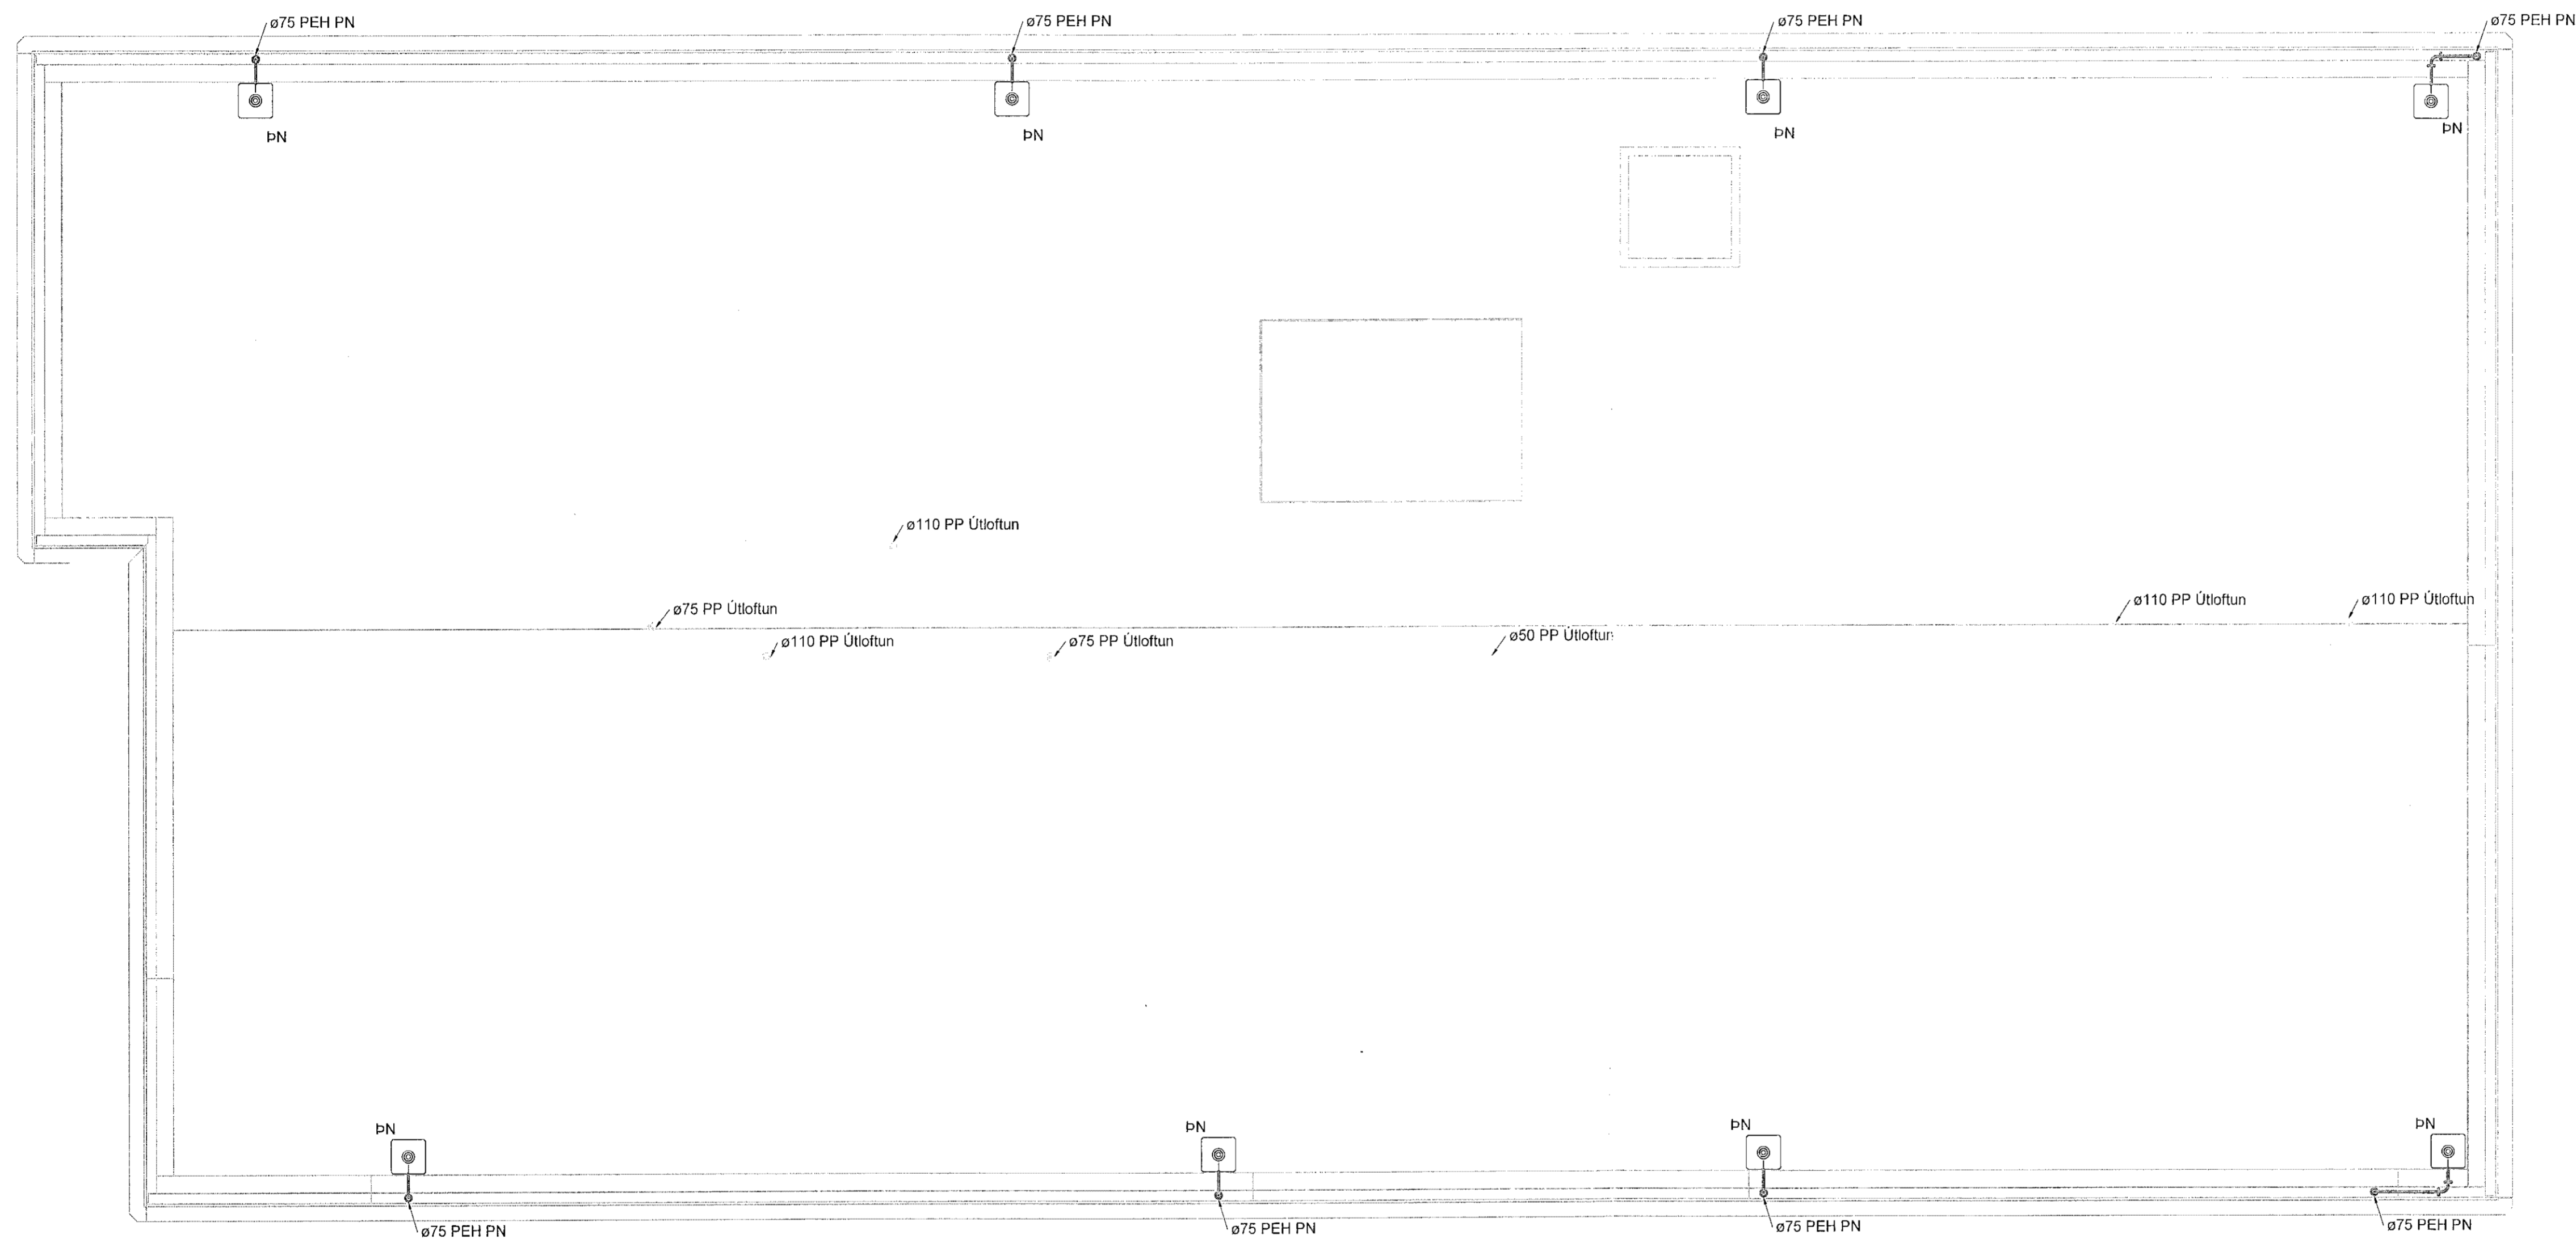
Staðlaðar frárennslistengingar
(Nema annað sé tekið fram)

- Eldhúsvaskur ø50 PP
- Ræstivaskur ø50 PP
- Handlaug ø40 PP
- Salerni ø110 PP
- Þvottavél ø40 PP
- Uppþvottavél ø40 PP

- Frárennsli skólp
- Frárennsli regnvatn
- - - Frárennsli dren

Almennt eru skólpagnir í 20% halla og regnvatnsagnir í 10% halla, nema annað sé tekið fram á teikningu.

Ómerktur hringur tákna að lagn færir upp eða niður innan hæðar.
Hringur merktur PU, PN eða PU/PN tákna að lagn færir upp eða niður á milli hæða.

GN1 - DN50, Sturtuníðurfali, hlíðarvisandi tengistútur
GN2 - DN50, Öryggisníðurfali, hlíðarvisandi tengistútur, með lyktarlöku.

GN3 - DN50, Öryggisníðurfali, niðarvisandi tengistútur, með lyktarlöku.

GN4 - DN100, Niðurfali í bílakjallara með grófsiu, niðarvisandi tengistútur

GN5 - DN50, Sturtuníðurfali, niðarvisandi tengistútur

NF1 - DN70, Niðurfali með hlíðarvisandi tengistút.

NF2 - DN100, Niðurfali með niðarvisandi tengistút með sandfangi.
