Hringhamar 31
221 Hafnarfjörður
Mhl.01

Lagnir og loftræsikerfi
Frávritakerfi
Grunnmynd sókklar

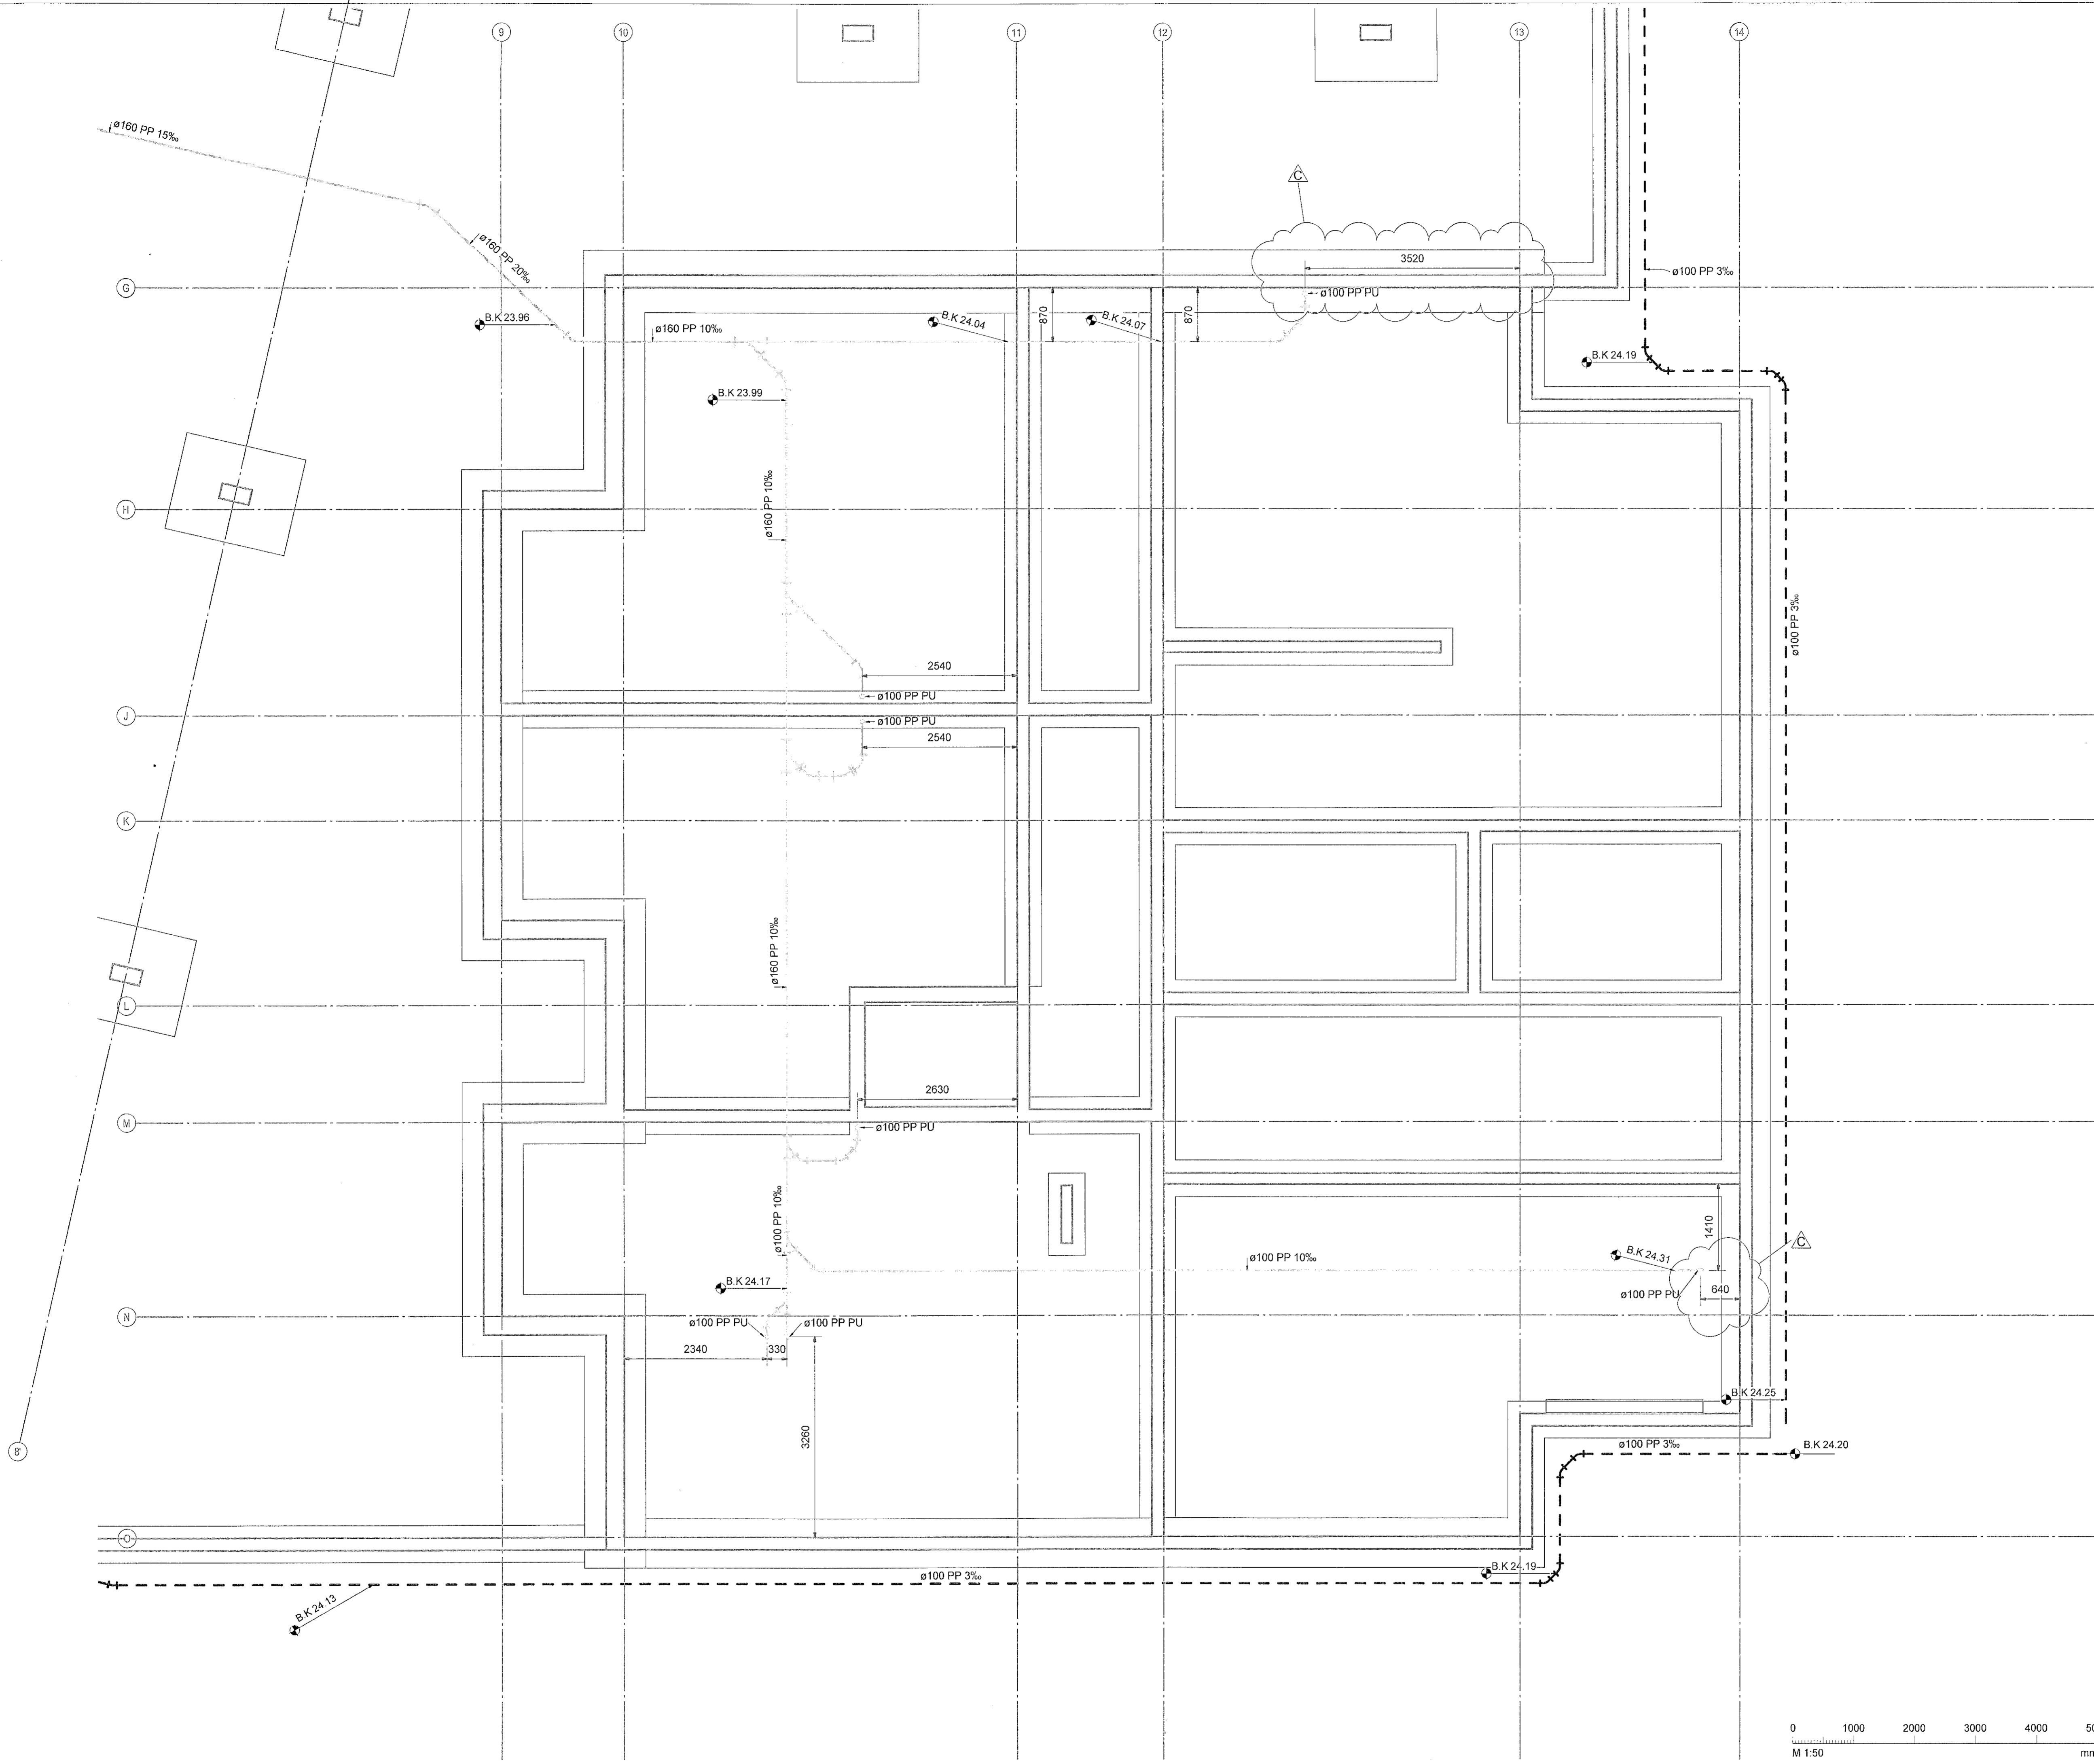
Almennt eru skólþagnir í 20% halla, regnvatnslagnir í 10% halla og drenlagnir í nema annað sé tekið fram á teikningu.

Ómerktur hringur táknar að lögn færist upp eða niður innan hæðar.
Hringur merktur PU, PN eða PU/PN táknar að lögn færist upp eða niður á milli hæða.

Utg.	Dags.	Skýring	Br.af:	Yfir.
A	18.11.2022	Verkefning		
B	03.01.2023	Uppfærðar lagnir í jörðu	DKM	ÖIB
C	06.02.2023	Frávritakerfi upplæriv málsetningum bætt inn	DKM	ÖIB
