Hringmar 33
221 Hafnarfjörður
Mhl.02
Lagnir og loftræsikerfi
Fráveitukerfi
Grunnmynd kjallara

TEIKNUNUMER	BLAÐSTJÖRÐ	HANNAÐ	PKM
100488	A1	TEIKNAD: UBB	
00_2_23_01		YFIRFARÐ: ÖIB	
DAGS.	MELKVÆÐI	ÓTGÁFA	
01.02.2023	1 : 50	A

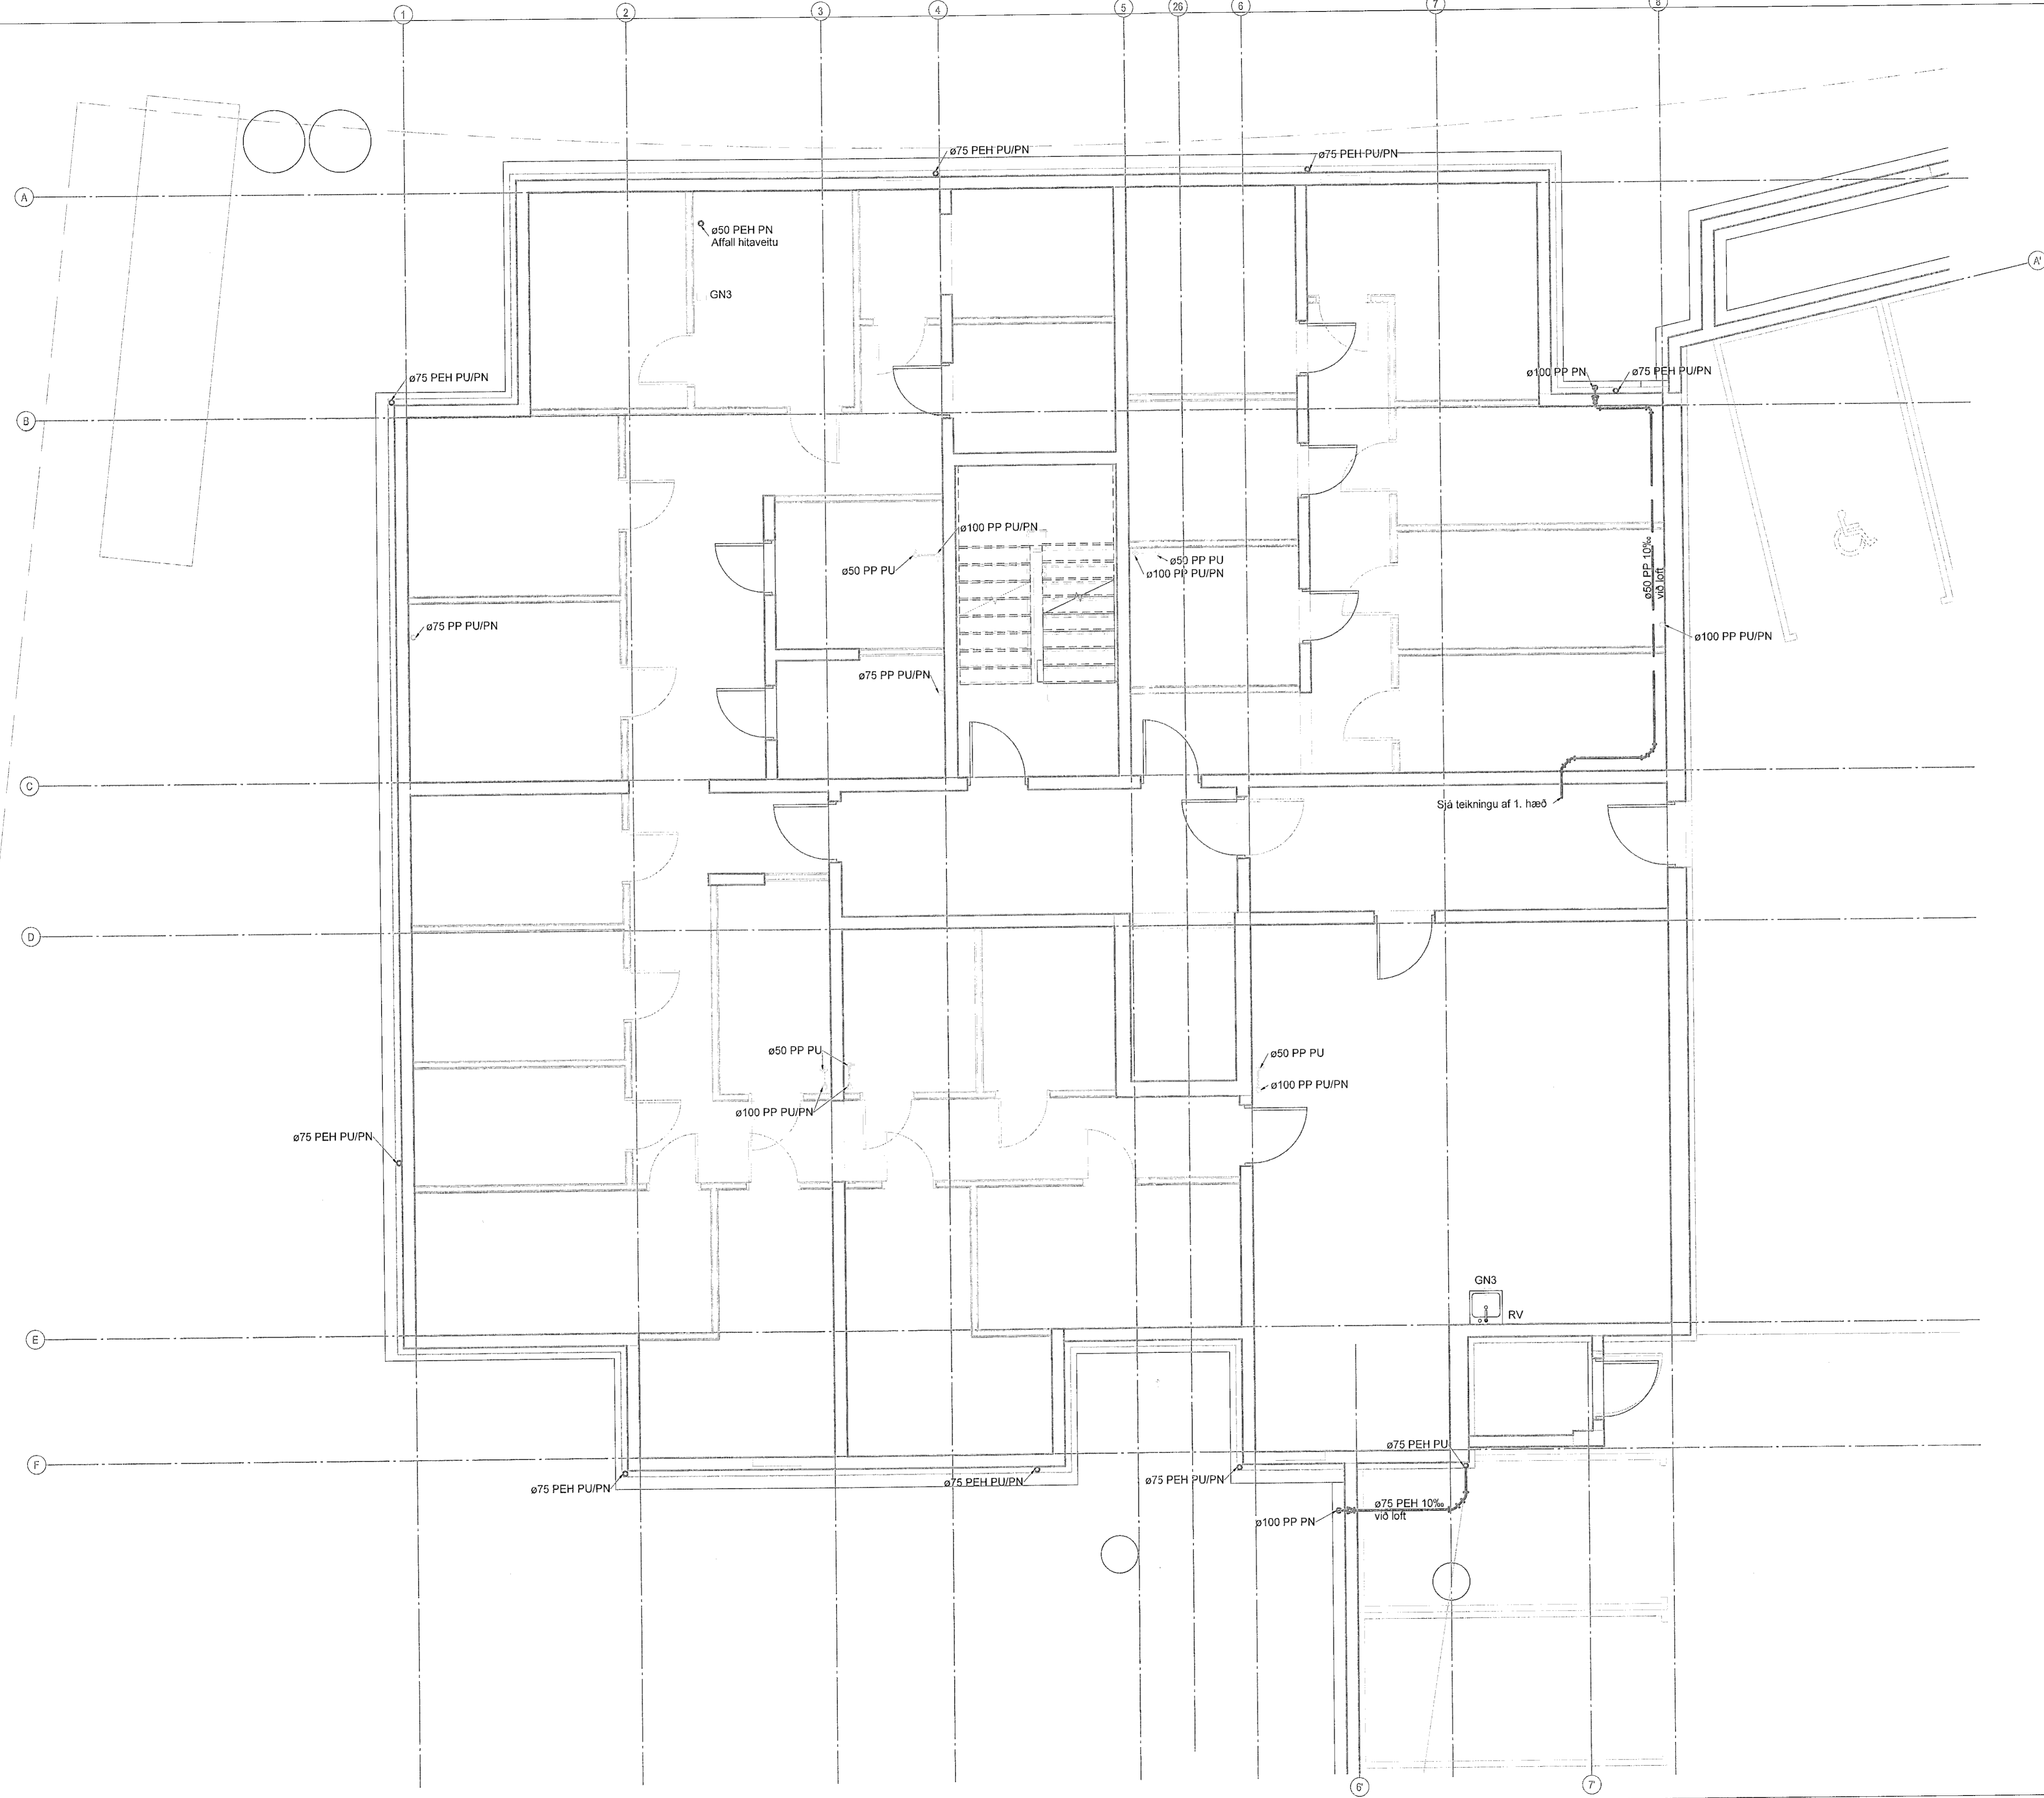
- GN1 - ø50 Sturtúðurfall, hlíðarvisandi tengi.
- GN2 - ø50 Gólfúðurfall, hlíðarvisandi tengi með lykjarloku.
- GN3 - ø50 Gólfúðurfall, niðarvisandi tengistútur með lykjarloku
- NF1 - ø100 Niðurfall í bilakjallara með sandfangi, niðarvisandi.
- NF2 - ø50 Niðurfall með hlíðarvisandi tengistút.
- NF3 - ø70 Niðurfall með hlíðarvisandi tengistút.

Frárennislagnir í eldhúsi eru í sökkli innréttingar nema að annað sé tekið fram

Almennt eru sköplagnir í 20% halla, regnvatnslagnir í 10% halla og drenagnir í nema annað sé tekið fram á teikningu.

Ömerktur hringur tákna að lagn færast upp eða niður innan hæðar.
Hringur merktur PU, PN eða PU/PN tákna að lagn færast upp eða niður á milli hæða.
