**Hringhamar 33**  
221 Hafnarfjörður  
Mhl.02  
Lagnir og loftræsikerfi  
Fráveitukerfi  
Grunnmynd 1.Hæð

TEKNIKNUMER	BLADSTYRÐ	HANNAÐ	PKM
100488	A1		UEB
01_2_23_01			ÖB
DAGS.	MÆLIKVAFI	ÚTGÁFA	
10.02.2023	1 : 50	A

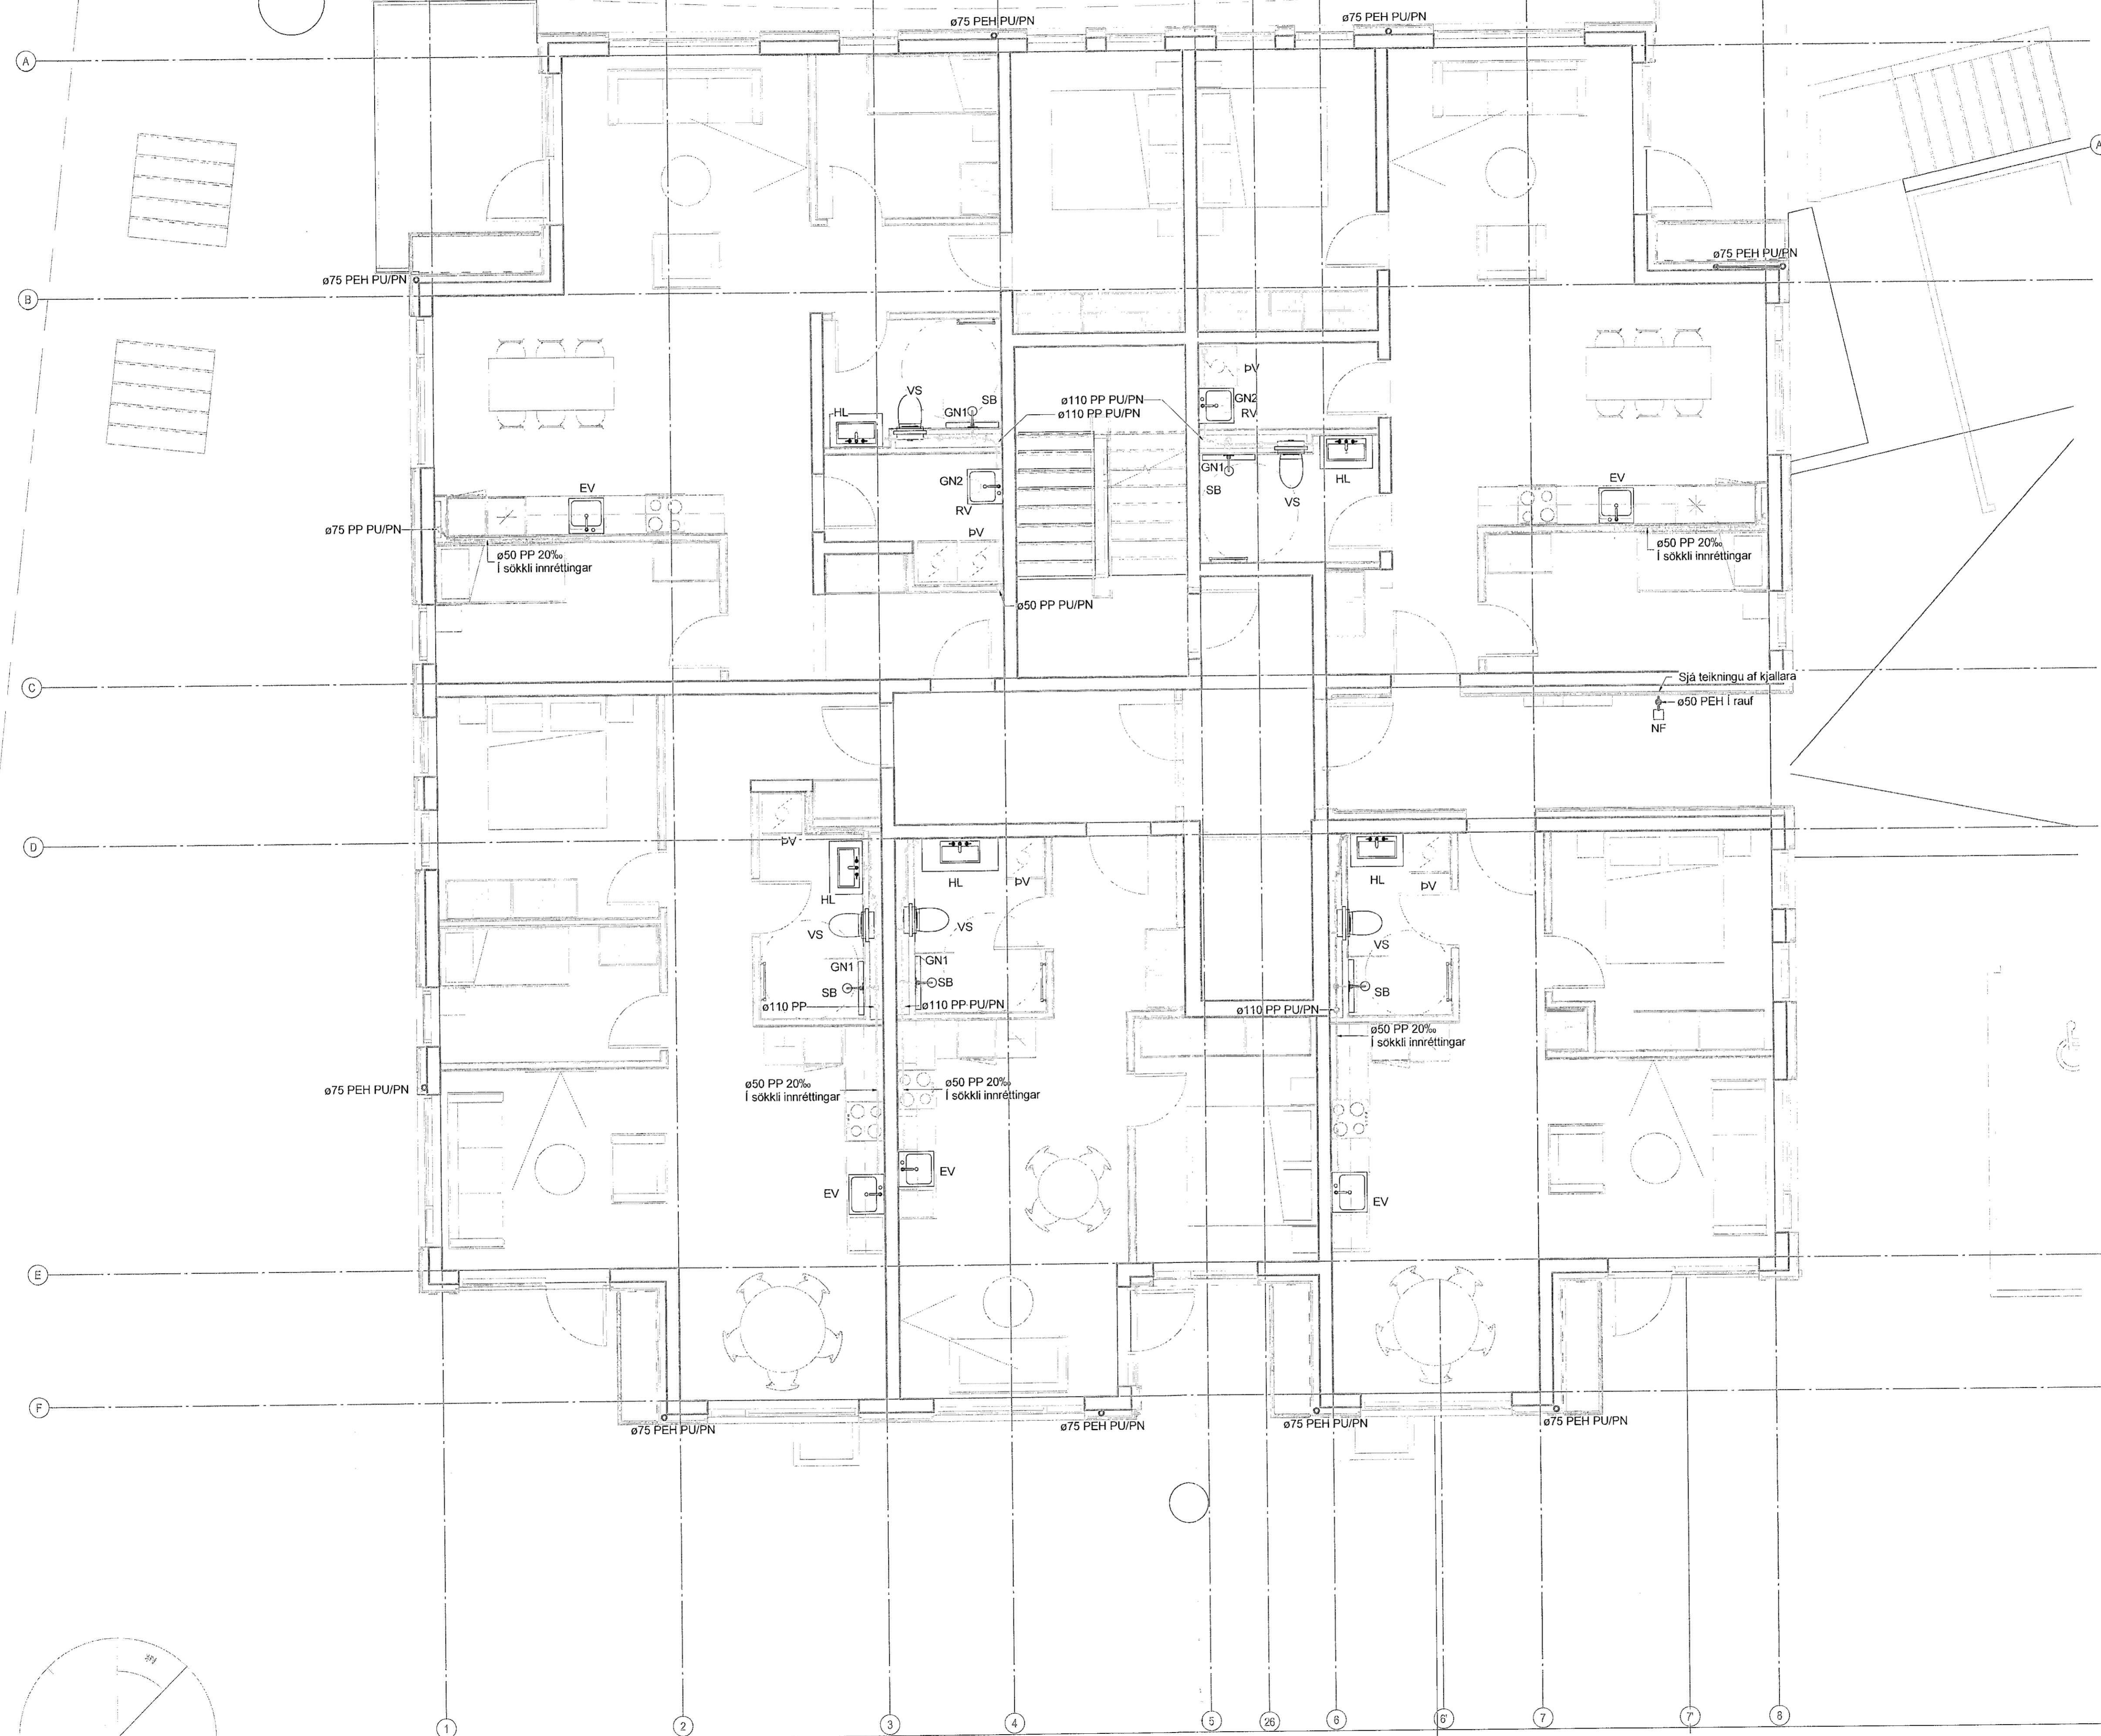
- GN1 - ø50 Sturtuníurfall, hlíðarvisandi tengi.
- GN2 - ø50 Gólfniurfall, hlíðarvisandi tengi með lyktarloku.
- GN3 - ø50 Gólfniurfall, niðurvisandi tengistútur með lyktarloku.
- NF1 - ø100 Niúrfall í blakjallara með sandfangi, niðurvisandi.
- NF2 - ø50 Niúrfall með hlíðarvisandi tengistút.
- NF3 - ø70 Niúrfall með hlíðarvisandi tengistút.

- Eldhúsvaskur ø50 PP
- Ræstivaskur ø50 PP
- Handlaug ø40 PP
- Salerni ø110 PP
- Þvottavél ø40 PP
- Uppþvottavél ø40 PP

Frárennslislagnir í eldhúsi eru í sökkli innréttingar nema að annað sé tekið fram

Almennt eru sköplagnir í 20% halla, regnvatnslagnir í 10% halla og drenlagnir í 20% halla, regnvatnslagnir í 10% halla og drenlagnir í 20% halla, nema annað sé tekið fram á teikningu.

Ömerktur hringur táknar að lögn færist upp eða niður innan hæðar.  
Hringur merktur PU, PN eða PU/PN táknar að lögn færist upp eða niður á milli hæða.
