Hringhamar 33
221 Hafnarfjörður
Mhl.02
Lagnir og loftræsikerfi
Neysluvatnskerfi
Grunnmynd 1.Hæð

TEKNIÐMÉR	BLAÐSTJÓRN	HANNAÐ	PRJ
100488	A1		UBB
01_2_33_01			ÖB
DAGS.	MELKVARÐI	ÚTGÁFA	
10.02.2023	1 : 50	A

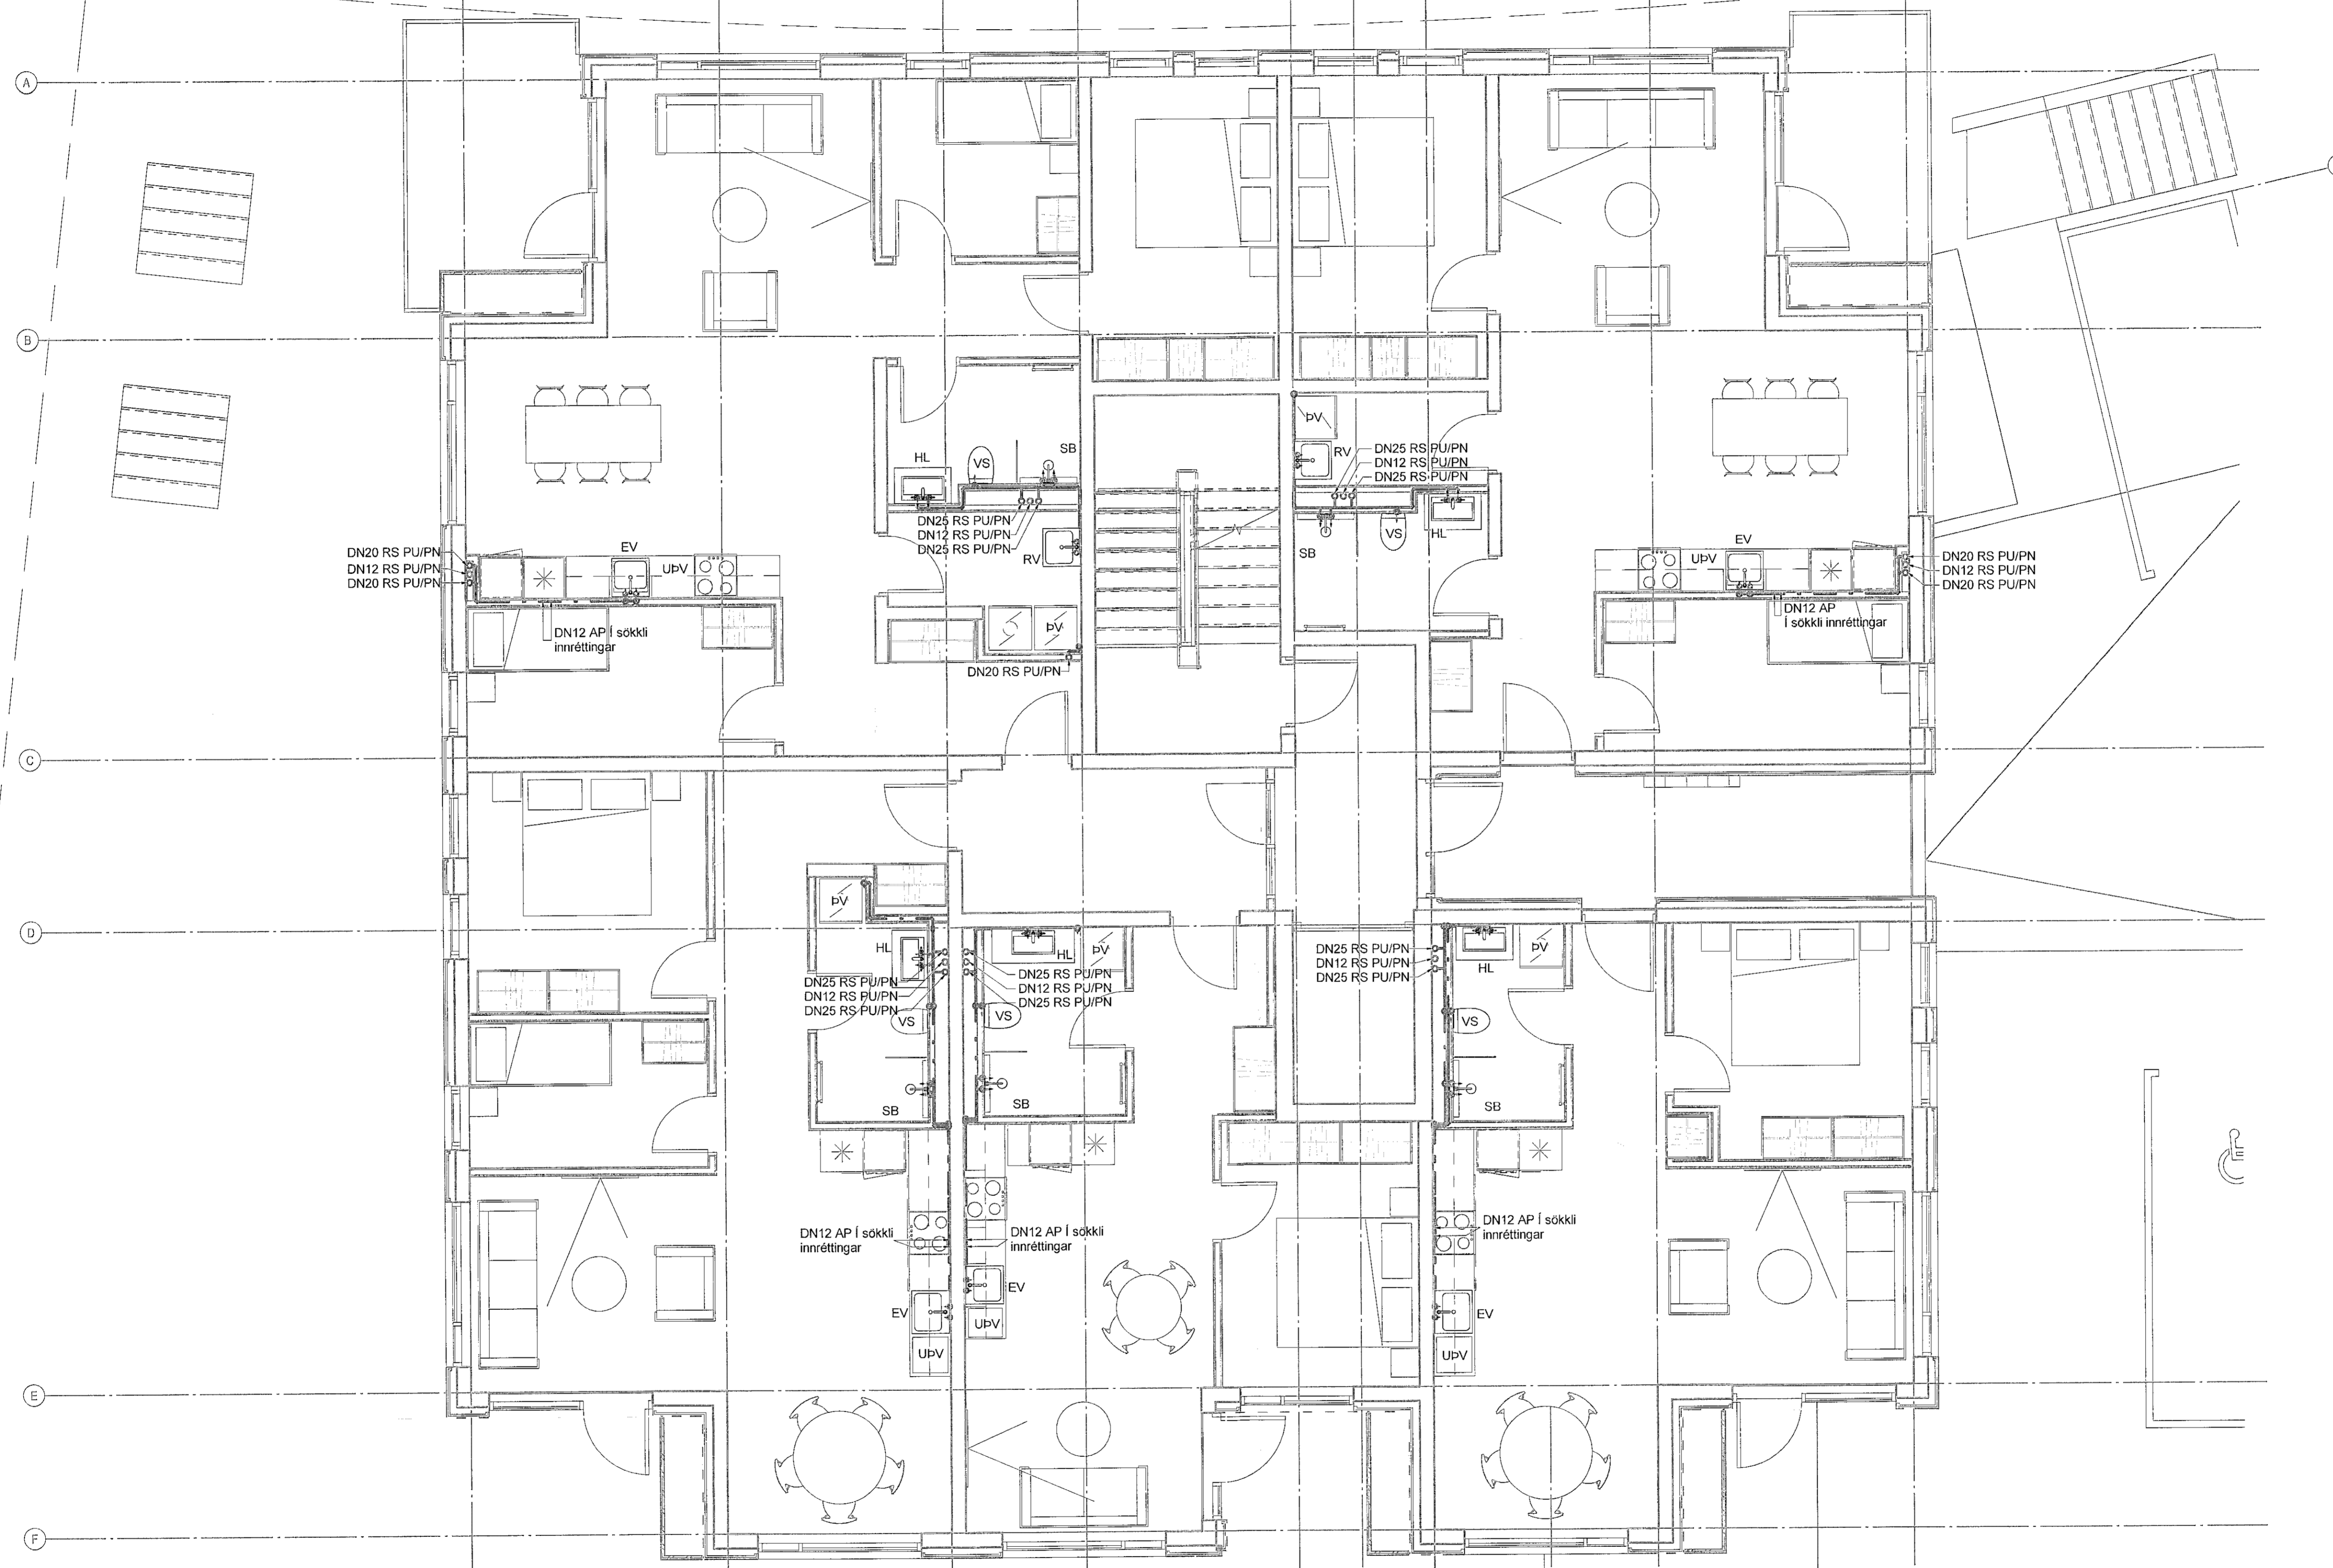
Staðlaðar neysluvatnstengingar
(Nema annað sé tekið fram)

- Eihúsvaskur DN15 AP
- Ræslivaskur DN15 AP
- Handlaug DN12 AP
- Sturta DN15 AP
- Salerni DN12 AP
- Þvottavél DN12 AP
- Uppþvottavél DN12 AP

Neysluvatnslagnir í eldhúsi eru í sökkli innréttingar nema að annað sé tekið fram

- Neysluvatn heitt
- Neysluvatn kalt
- Neysluvatn heitt hringrás
- Neysluvatn kalt hringrás

Ómerktur hringur táknar að lagn færast upp eða niður innan hæðar.
Hringur merktur PU, PN eða PU/PN táknar að lagn færast upp eða niður á milli hæða.

T.K - Áætlaður topp kóti
B.K - Botnkóti
