Hringhamar 33
221 Hafnarfjörður
Mhl.02

Lagnir og loftræsikerfi
Frávettukerfi
Grunnmynd sökkla

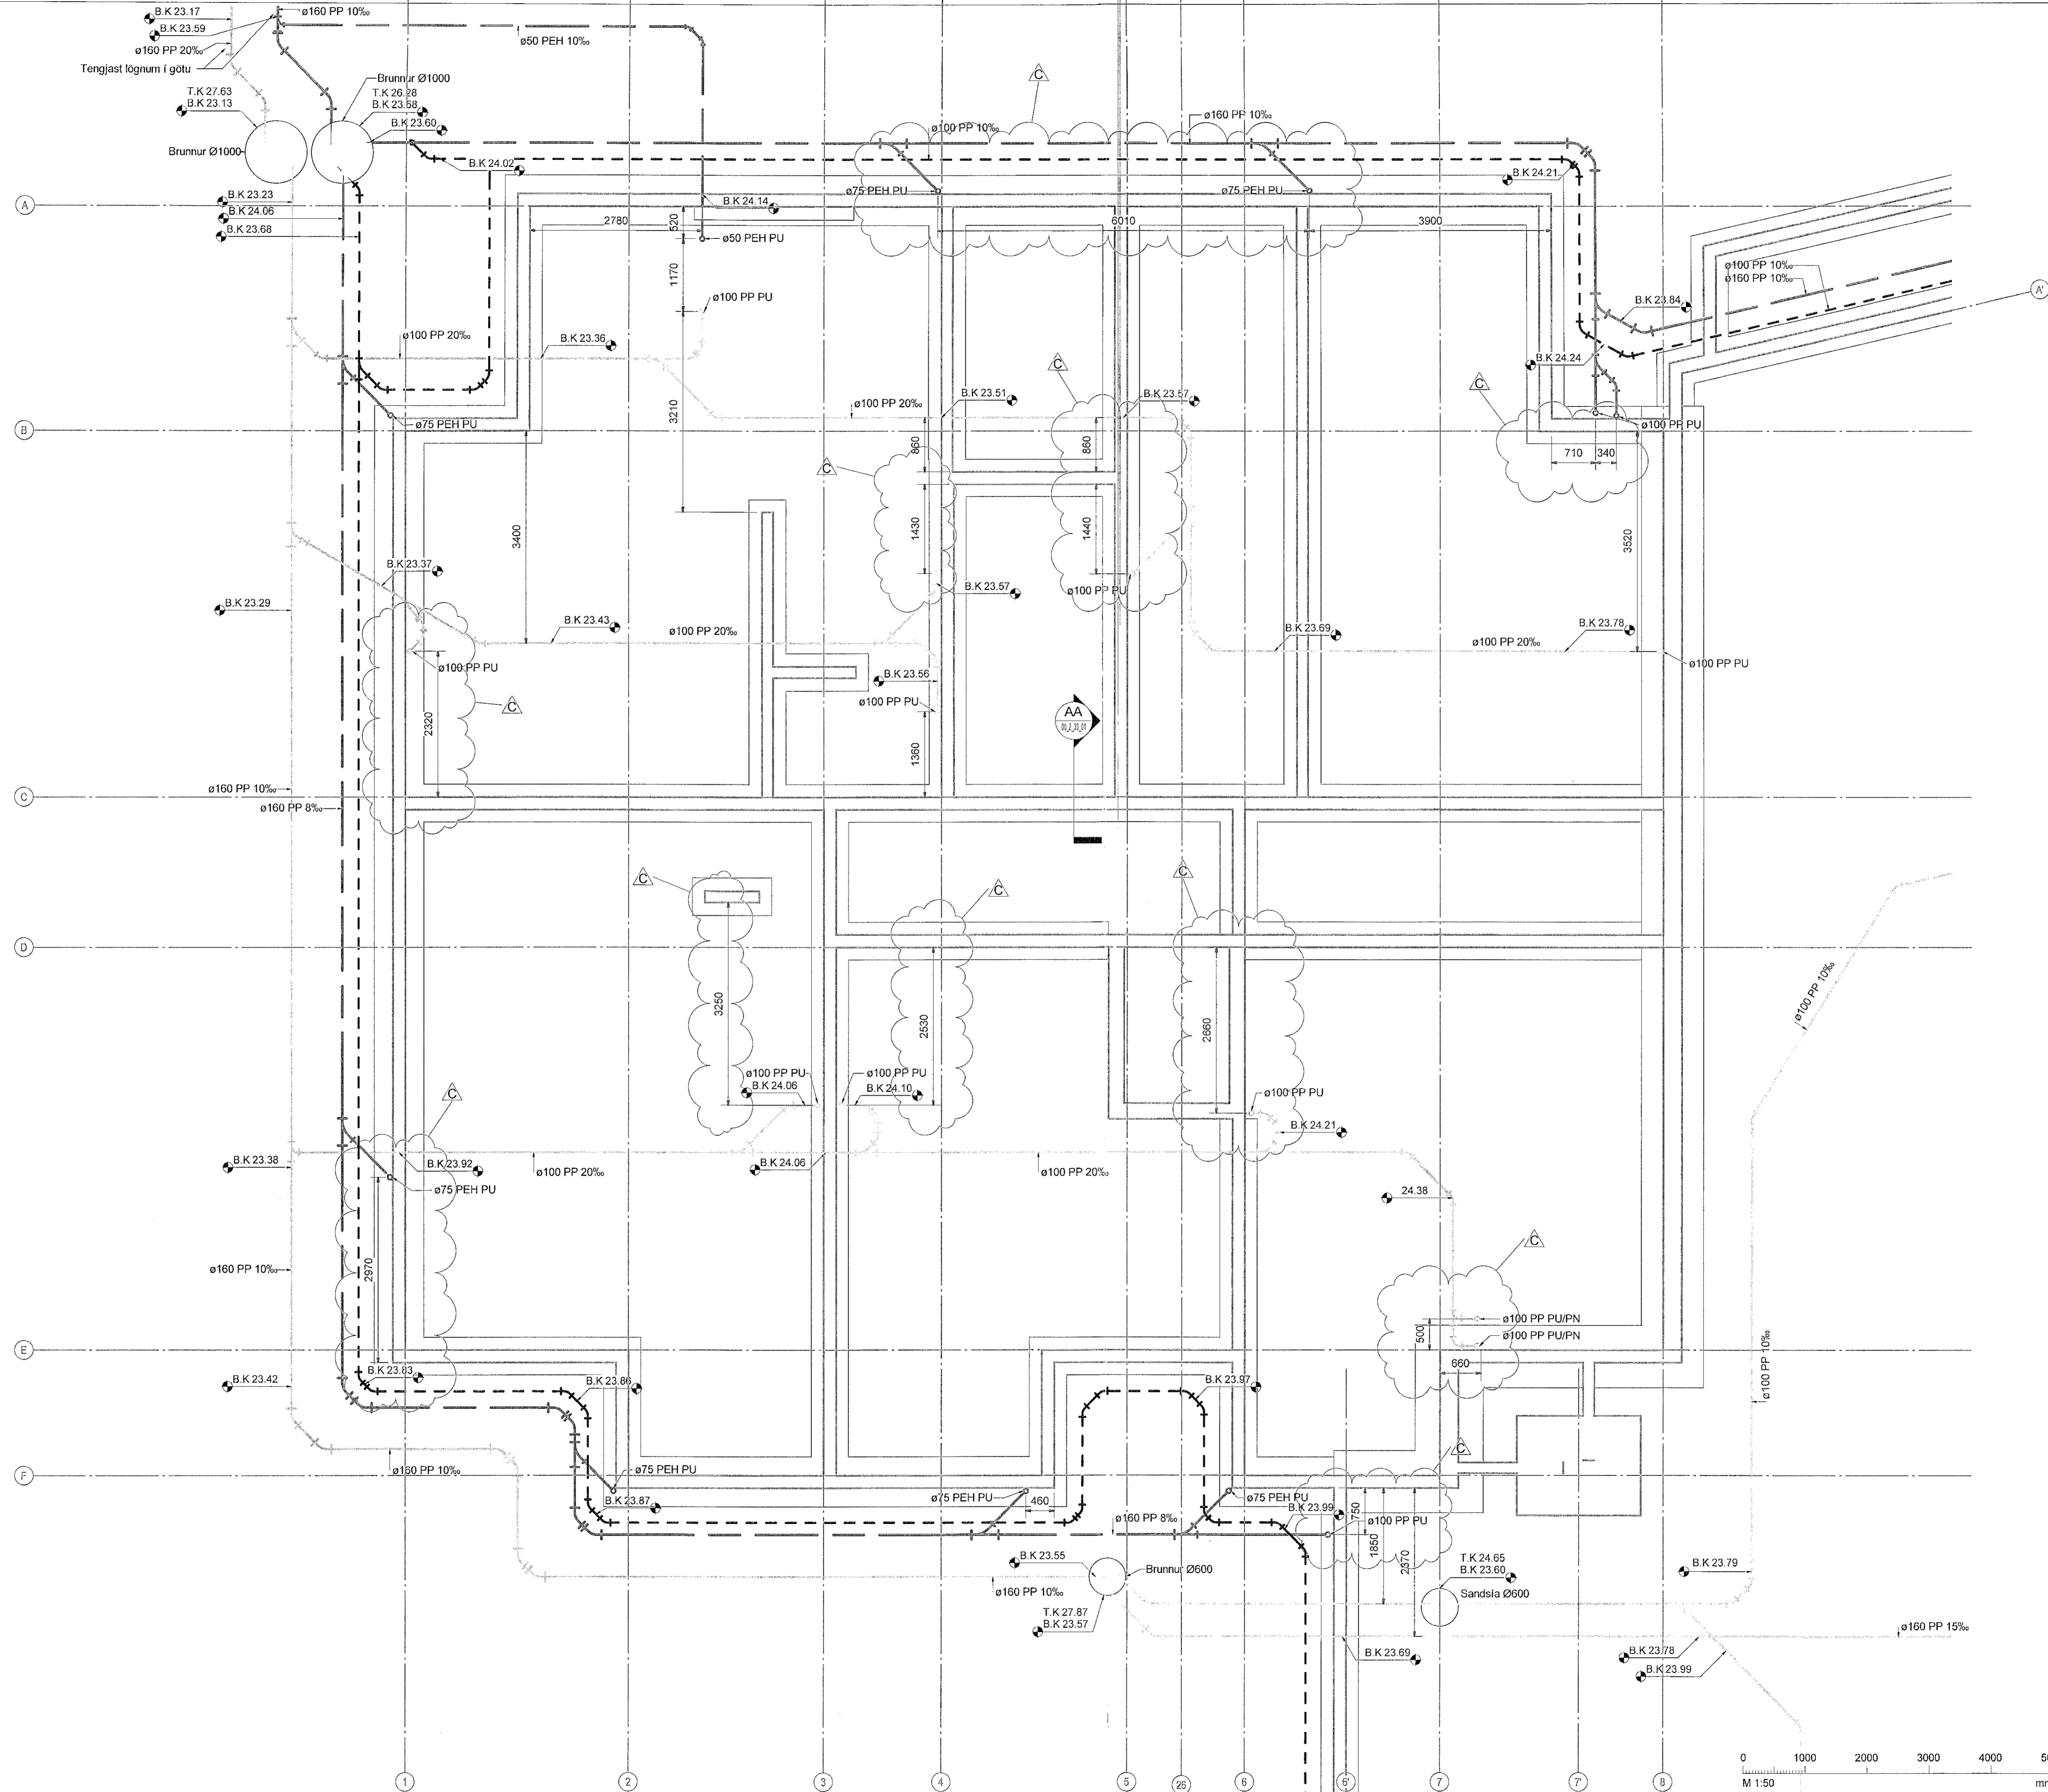
GN1 - ø50 Sturtniðurfall, hlöðarvasandi tengi.
GN2 - ø50 Gólfniðurfall, hlöðarvasandi tengi með lykjarloku.
GN3 - ø50 Gólfniðurfall, niðurvasandi tengistútur með lykjarloku.
NF1 - ø100 Niðurfall í blakjallara með sandfangi, niðurvasandi.
NF2 - ø50 Niðurfall með hlöðarvasandi tengistút.
NF3 - ø70 Niðurfall með hlöðarvasandi tengistút.

- Staðlaðar frárennslitengingar**
(Nema annað sé tekið fram)
- Eldhúsvaskur ø50 PP
 - Ræstivaskur ø50 PP
 - Handlaug ø40 PP
 - Salerni ø110 PP
 - Þvottavél ø40 PP
 - Uppþvottavél ø40 PP

Frárennslislagnir í eldhúsi eru í sökkli innréttingar nema að annað sé tekið fram

Almennt eru sköplagnir í 20‰ halla, regnvatnslagnir í 10‰ halla og drenlagnir í nema annað sé tekið fram á teikningu.

Ömerktur hringur táknar að lögn færist upp eða niður innan hæðar. Hringur merktur PU, PN eða PU/PN táknar að lögn færist upp eða niður á milli hæða.

T.K - Áætlaður topp kóti
B.K - Botnkóti
