VERKJETT  
 Hjallabraut 45 og 47  
 Raðhús 45A, 45B

VERKJETT  
 Verkefningar  
 Grunnmynd 1. hæð

Hjallabraut 45A, 45B  
 Grunnmyndir 1.hæð  
 1:50

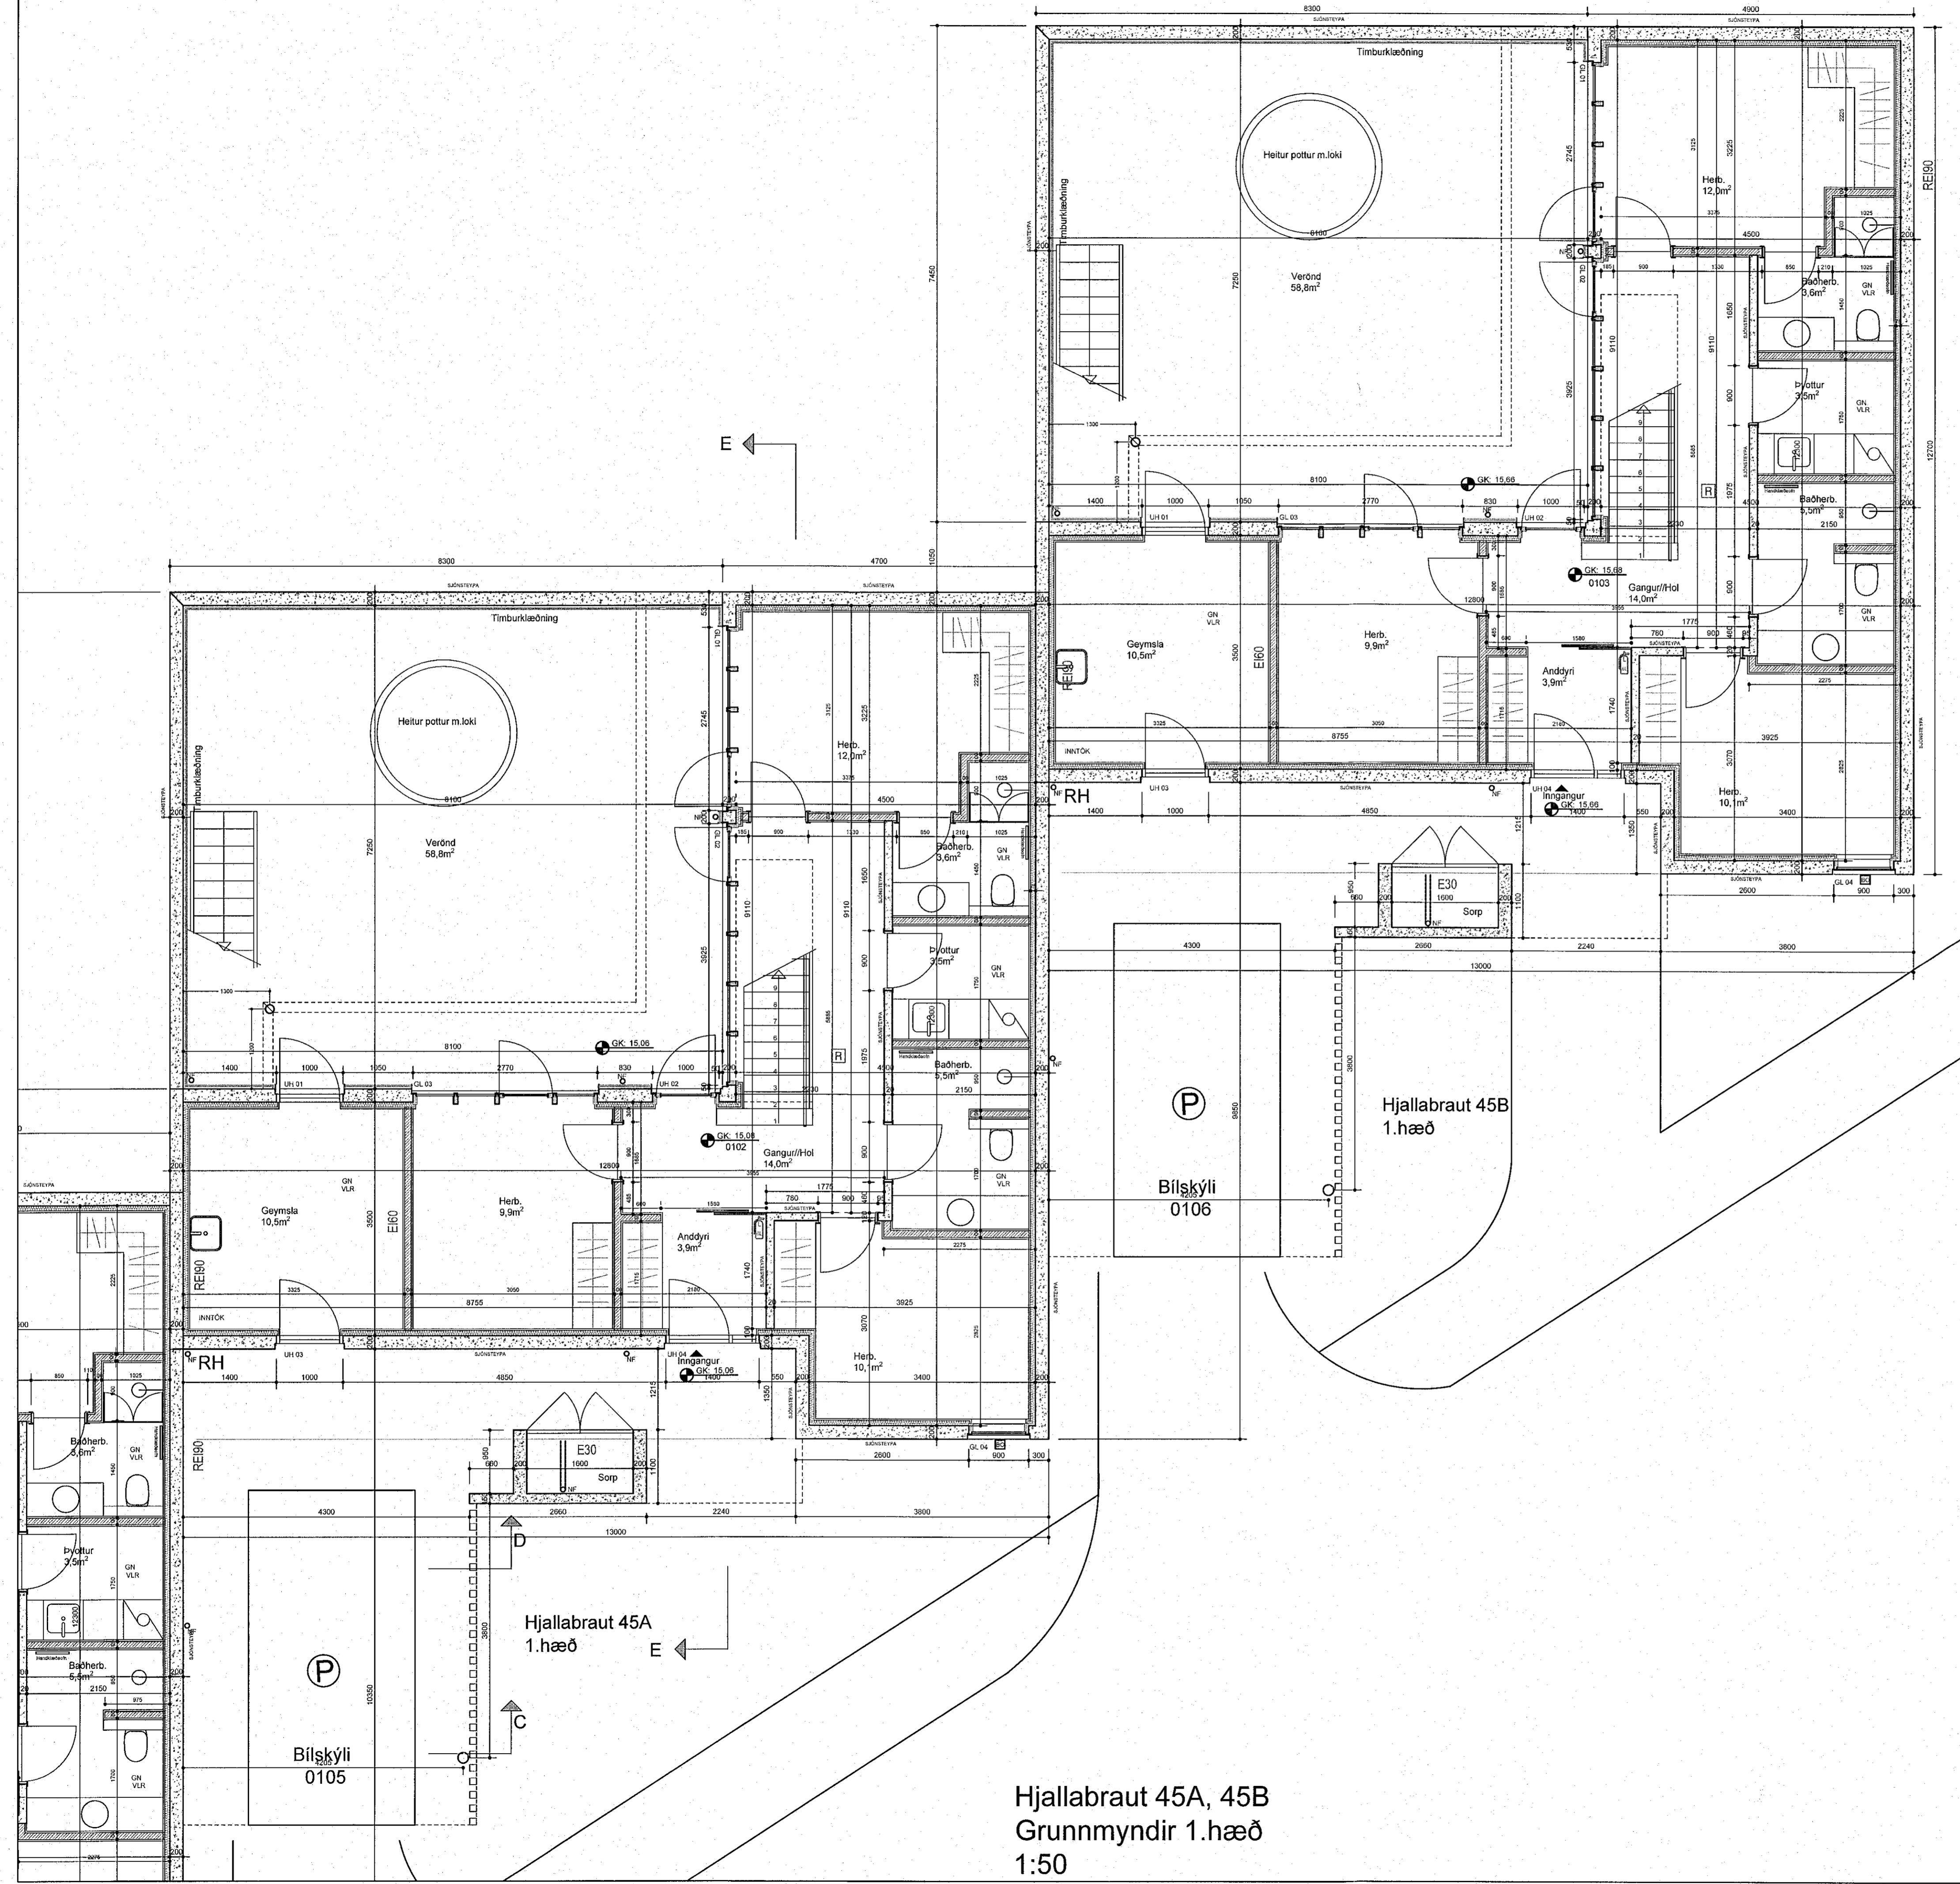
| MÁL/BLAÐ | MATHILFI | DAÐI |
|---|---|---|
| | A - 2.02 | D |

- GN Gólfniðurfall
- VLR Vélræn loftræsting
- RH Raffhleðslustöð
- REI60 Brunasamstæðuskil E190 Veggir
- EI60 Brunahöfufun EI60 Veggir
- Slökkvitæki
- Börgunarpop
- Timburklæðning
