Hringhamar 1, Hafnarfjörður

Lagnir -Þrifalagnir  
Grunnamynd 2. hæð I

Hönnuð	SH/EJK	Teknuð	MMA	Töku: m.
Dagsetning	06.05.2021	Miv.	1:50	L-203-2
<small>Sigurður Halsteinnsson kt. 030650-7749 Byggingateknifræðingur Netfang: sigur@vektor.is Síðurnúla 3, 108 Rvk</small>

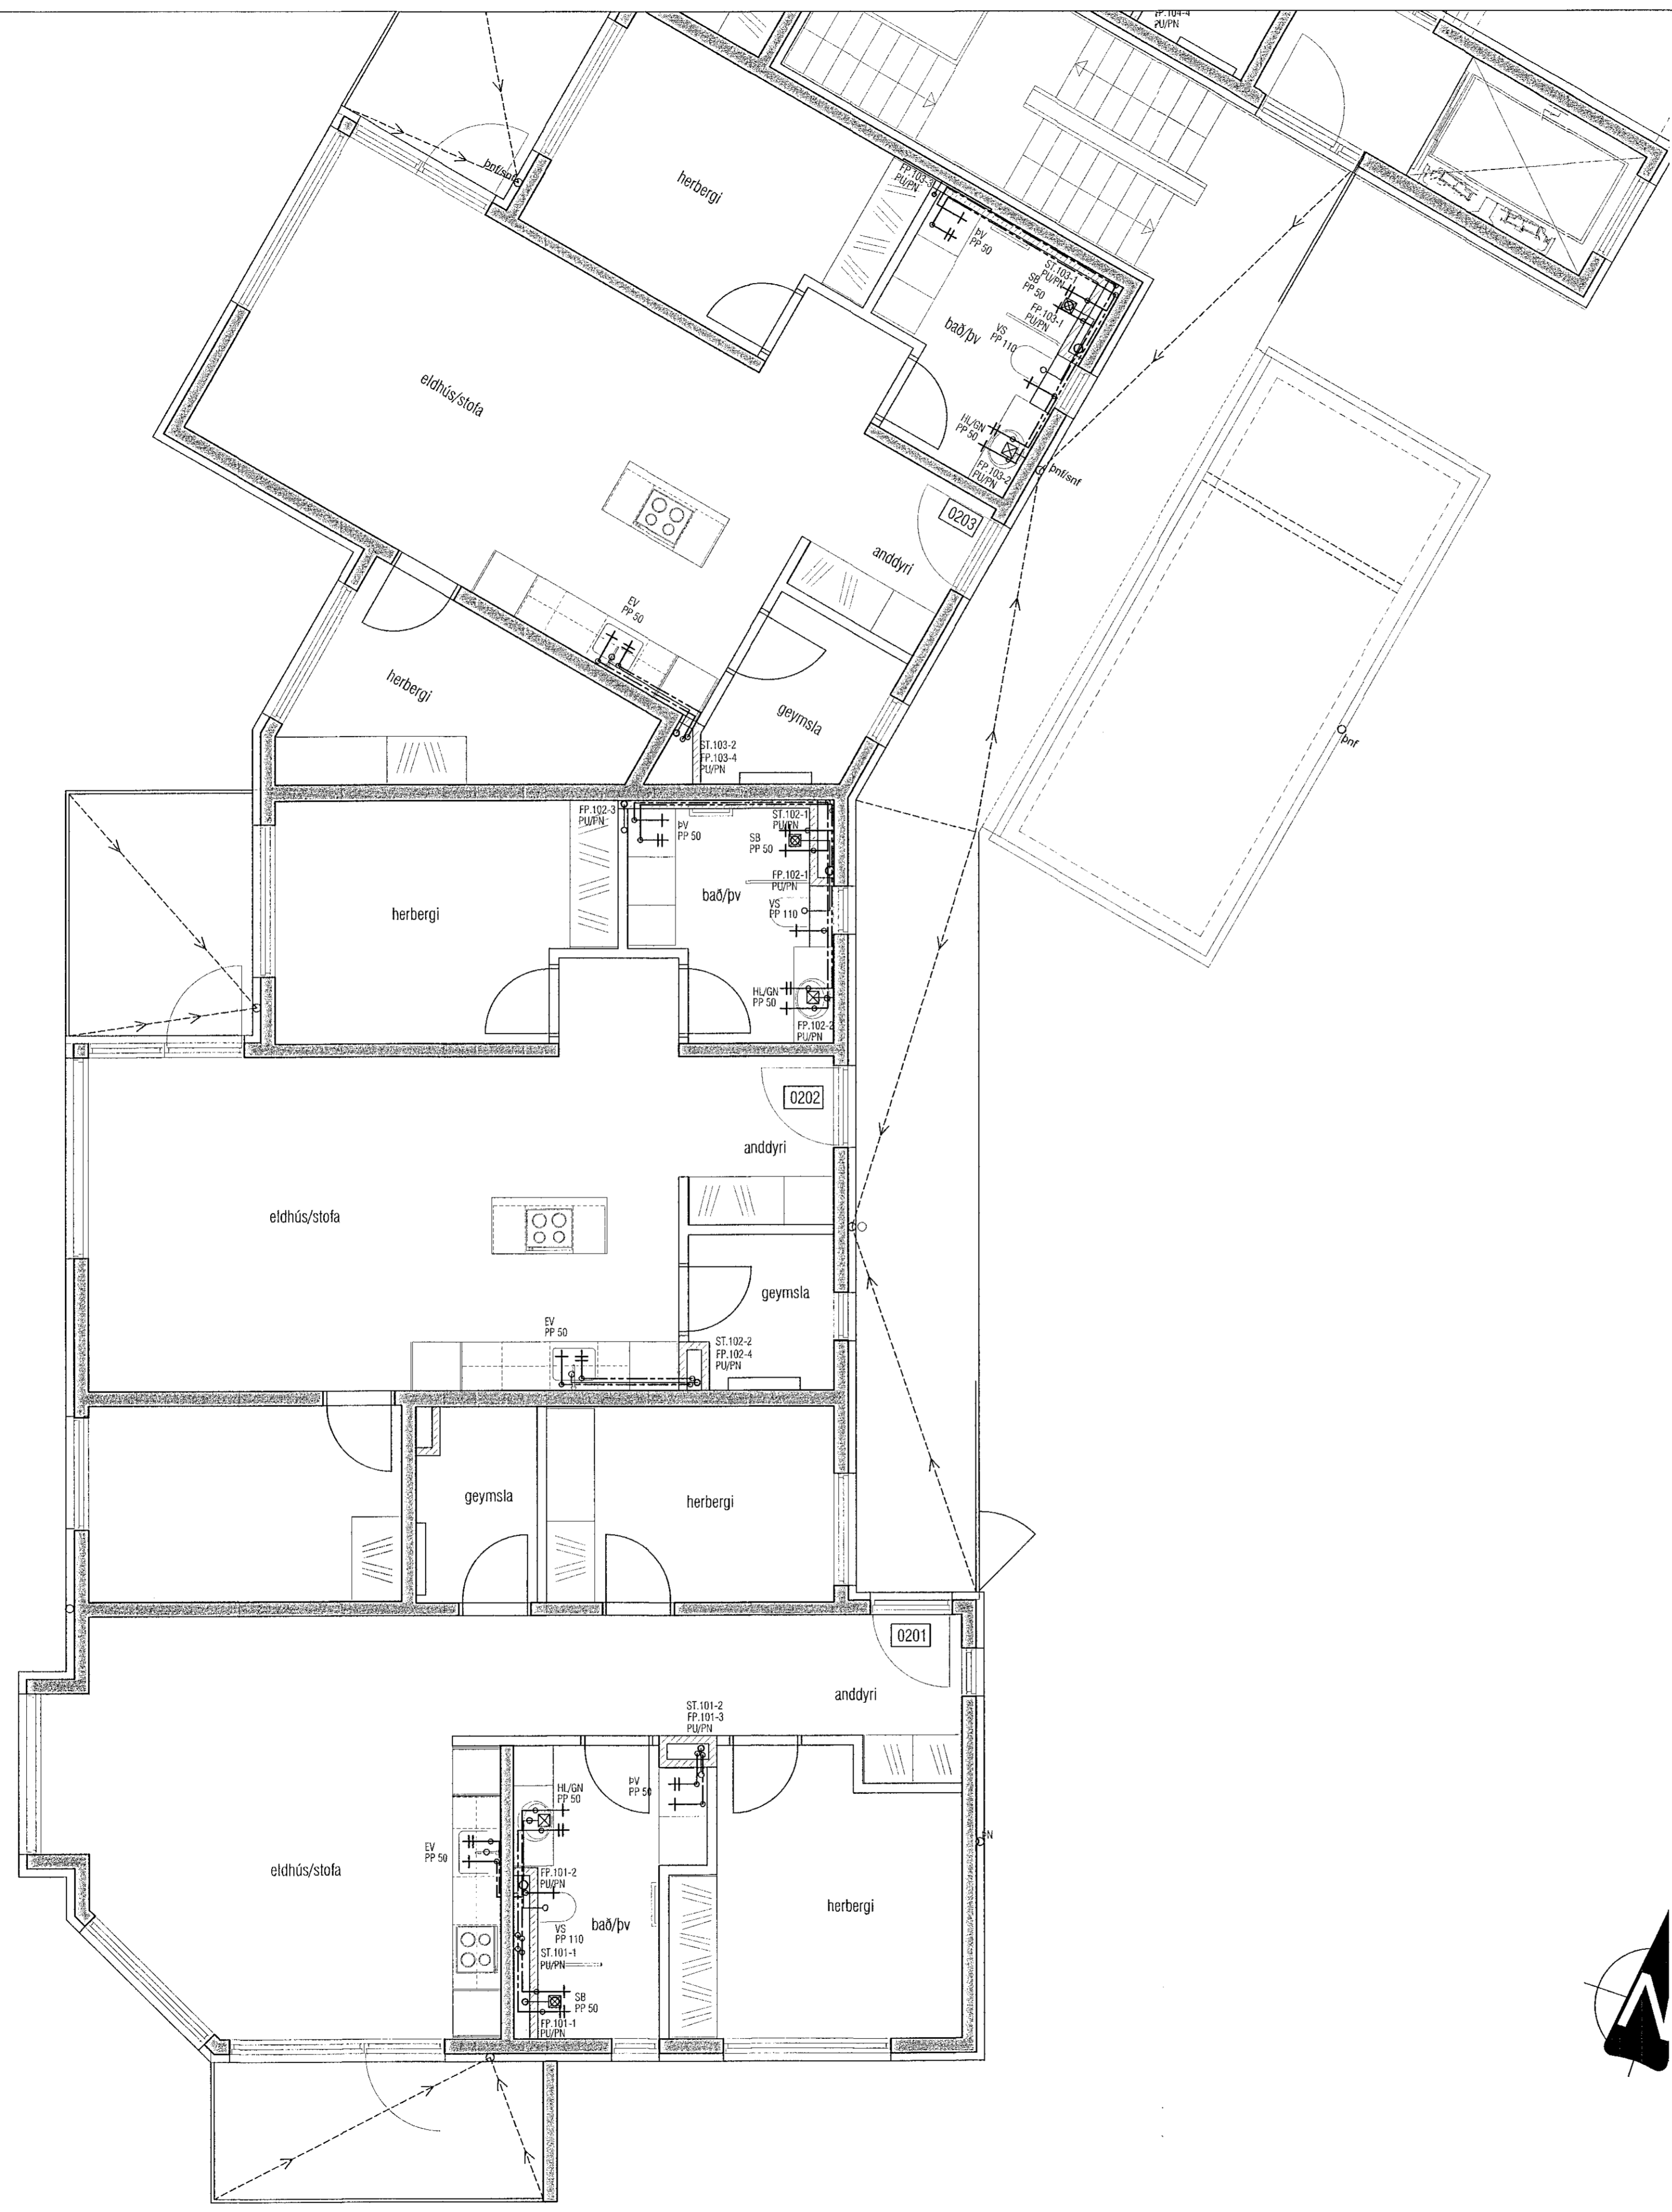
ATH! Þar sem lagnir fara í gegnum brunahólfandi veggj eða plötur skal koma brunabætting, á fallstamma skal setja eldvarnarkraga eða eldvarnarborða á plötuskilum. Um frágang lagnastokka er vísað til séruppráttá aðalhönnuðar.
