Hringhamar 31-33  
221 Hafnarfjörður  
Mhl.03

Lagnir og loftræsikerfi  
Fráveitukerfi  
Grunnmynd kjallara

TEKNIKNÚMUR	BLAÐSTJÓRD	HANNAÐ:	PKM
100488	A1	TEKNAÐ:	UDB
00_2_23_03		YFRFARIR:	ÖIB
DAGS:	MÆLIKVARÐI	ÚTGÁFA	
03.03.2023	1 : 50	A

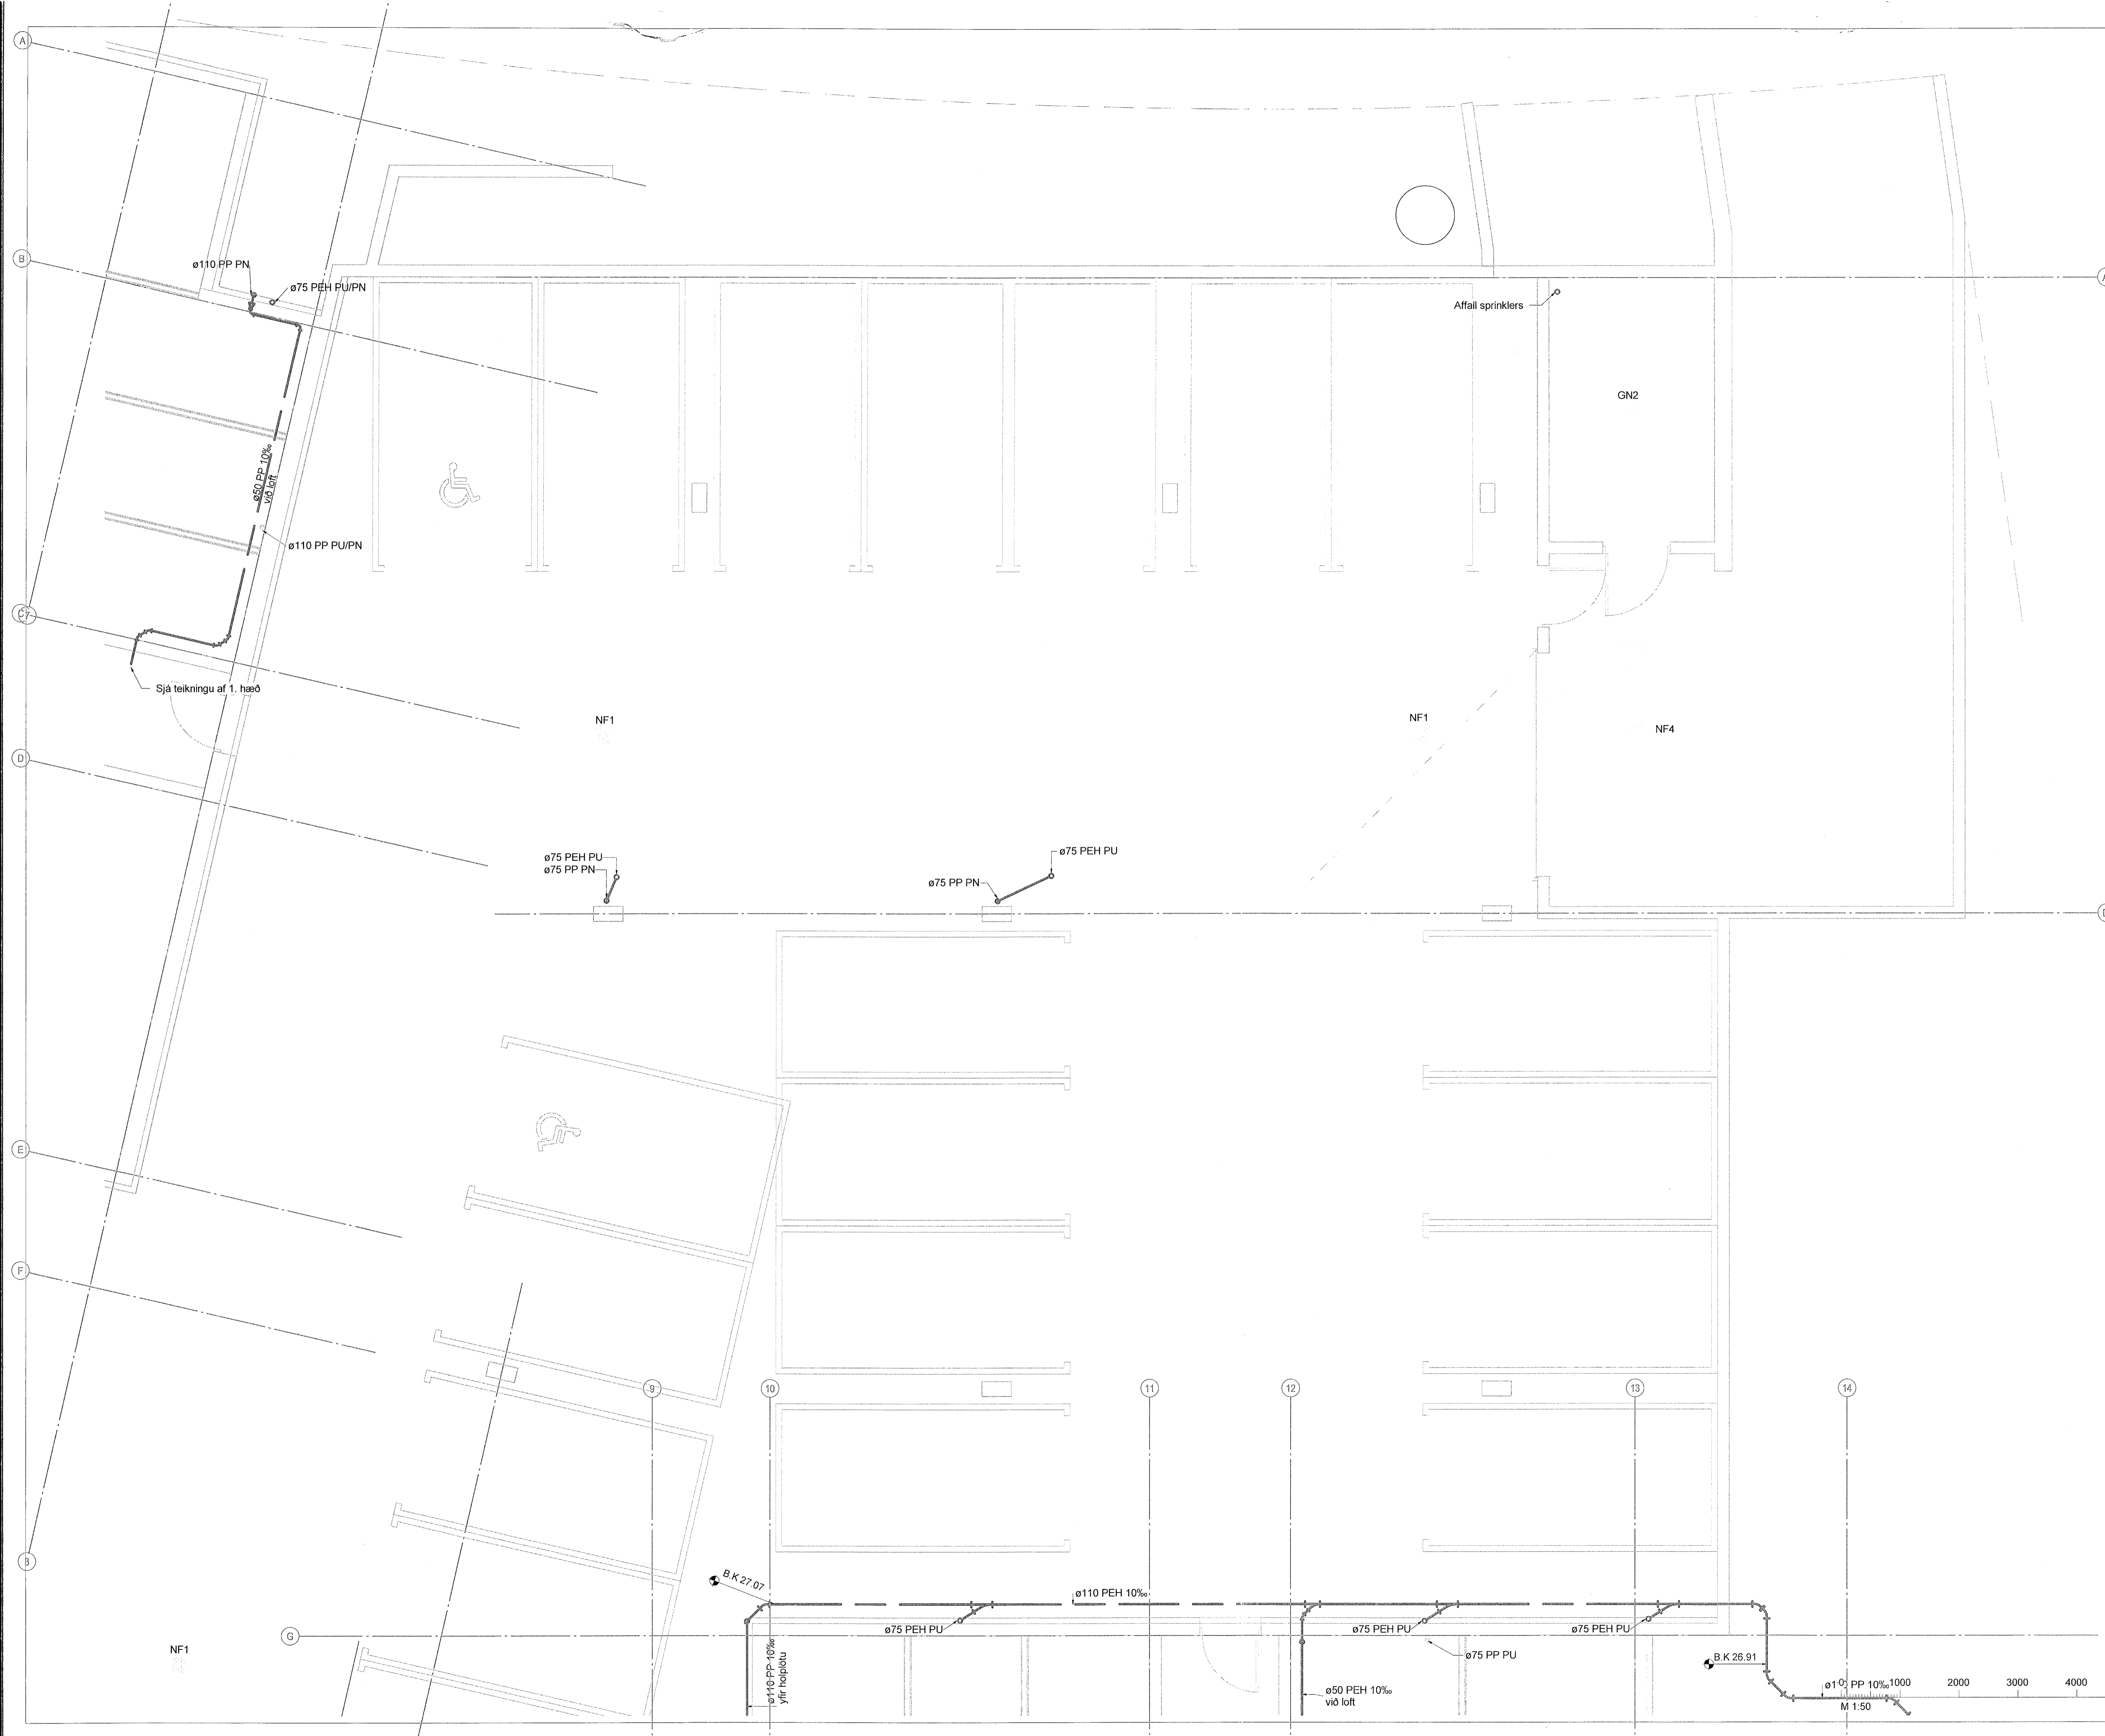
- GN1 - ø50 Sturtúðurfall, hlóarvisandi tengi.
- GN2 - ø50 Gólfúðurfall, hlóarvisandi tengi með lykjarloku.
- GN3 - ø50 Gólfúðurfall, niðarvisandi tengistútur með lykjarloku.
- NF1 - ø100 Niðurfall í bílakjallara með sandfangi, niðarvisandi.
- NF2 - ø50 Niðurfall með hlóarvisandi tengistútur.
- NF3 - ø70 Niðurfall með hlóarvisandi tengistútur.
- NF4 - Niðurfallsrenna 3000x200 heilgálfeneserú rist fyrir a.m.k. C250 álagstlokk.

Almennt eru skóplagnir í 20% halla, regnvatnslagnir í 10% halla og drenlagnir í nema annað sé tekið fram á teikningu.

Ómerktur hringur tákna að lofn færirst upp eða niður innan hæðar.  
Hringur merktur PU, PN eða PU/PN tákna að lofn færirst upp eða niður á milli hæða.
