Hringhamar 9-19
221 Hafnarfirði

Burðarvirki - Hringhamar 9-11
Járnmynd
Grunnmynd undirstöður

TEKNIJUMÉR	BLAÐSTÆRÐ	HANNAÐ	OO
9354-001	A1	TEIGNAÐ	MS
-1_1_21_02		VERFARAÐ	BJP
DAGS	MELKVAREI	ÚTGÁFA	
19.04.2022	1 : 50	B

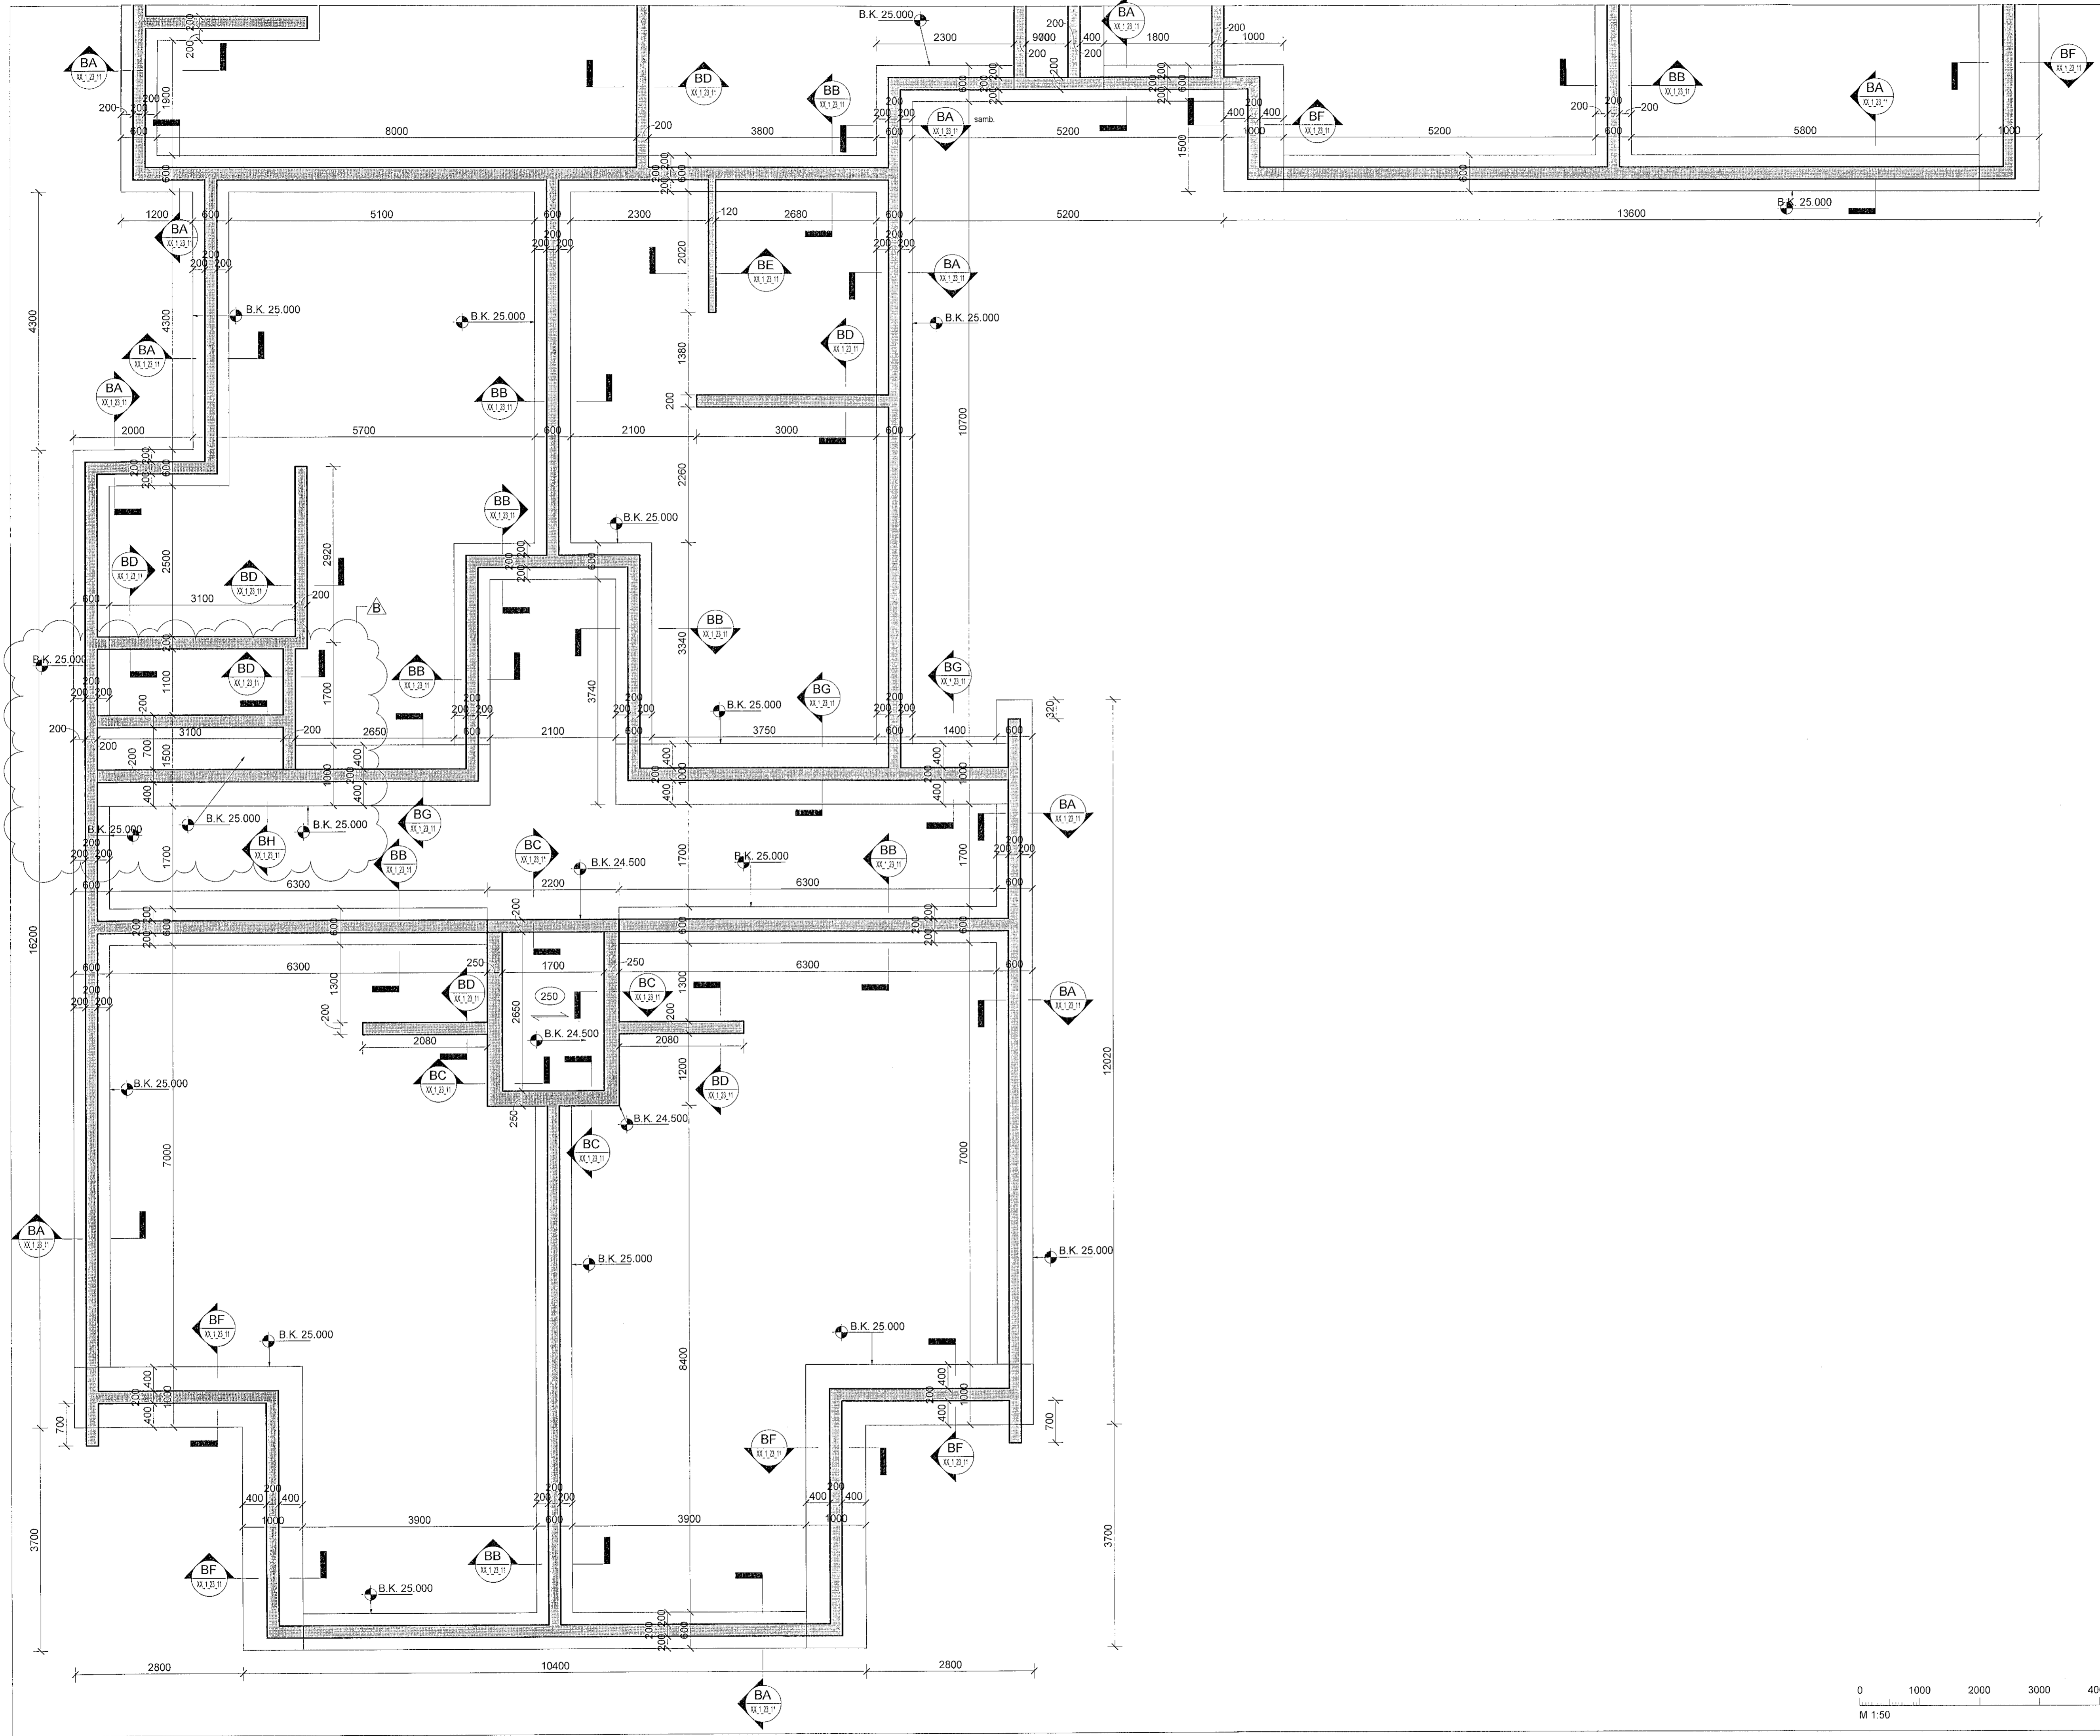
Hortt er niður á gölföld. Veggir ofan plötu eru sýndir með heilum línun, veggir og bitar neðan plötu eru sýnd með brotnum línun.
Járn í efri brún plötu eru sýnd með heilum línun og eru auðkennd með bókstafnum T. Járn í neðri brún plötu eru sýnd með brotnum línun og eru auðkennd með bókstafnum B.

Þar sem undirstöðufótur endar, staltast upp eða staltast niður skal ganga frá langjárnun ýmist með u-lykkjum, láta járn ganga skeytilengd Ls inn í áframhaldandi undirstöðufót eða beygja járn upp í sökkulvegg.

Þar sem sökkulftætur mættast á hornum skal koma fyrir vinkljárnun með stærð Ls + Ls bæði fyrir kantjárn og langjárn almennt.
