Hringhamar 9-19  
221 Hafnarfjörður

Lagnir og loftræsikerfi  
Fráveitukerfi  
Grunnmynd sökklá

TEKNIÐUMÉR	BLAÐSTÆÐ	HANNAÐ:	ÖIB
9354-001	A1	TEKNAÐ:	ÁRV
-1_2_23_91		YFIRFARÐ:	HSG

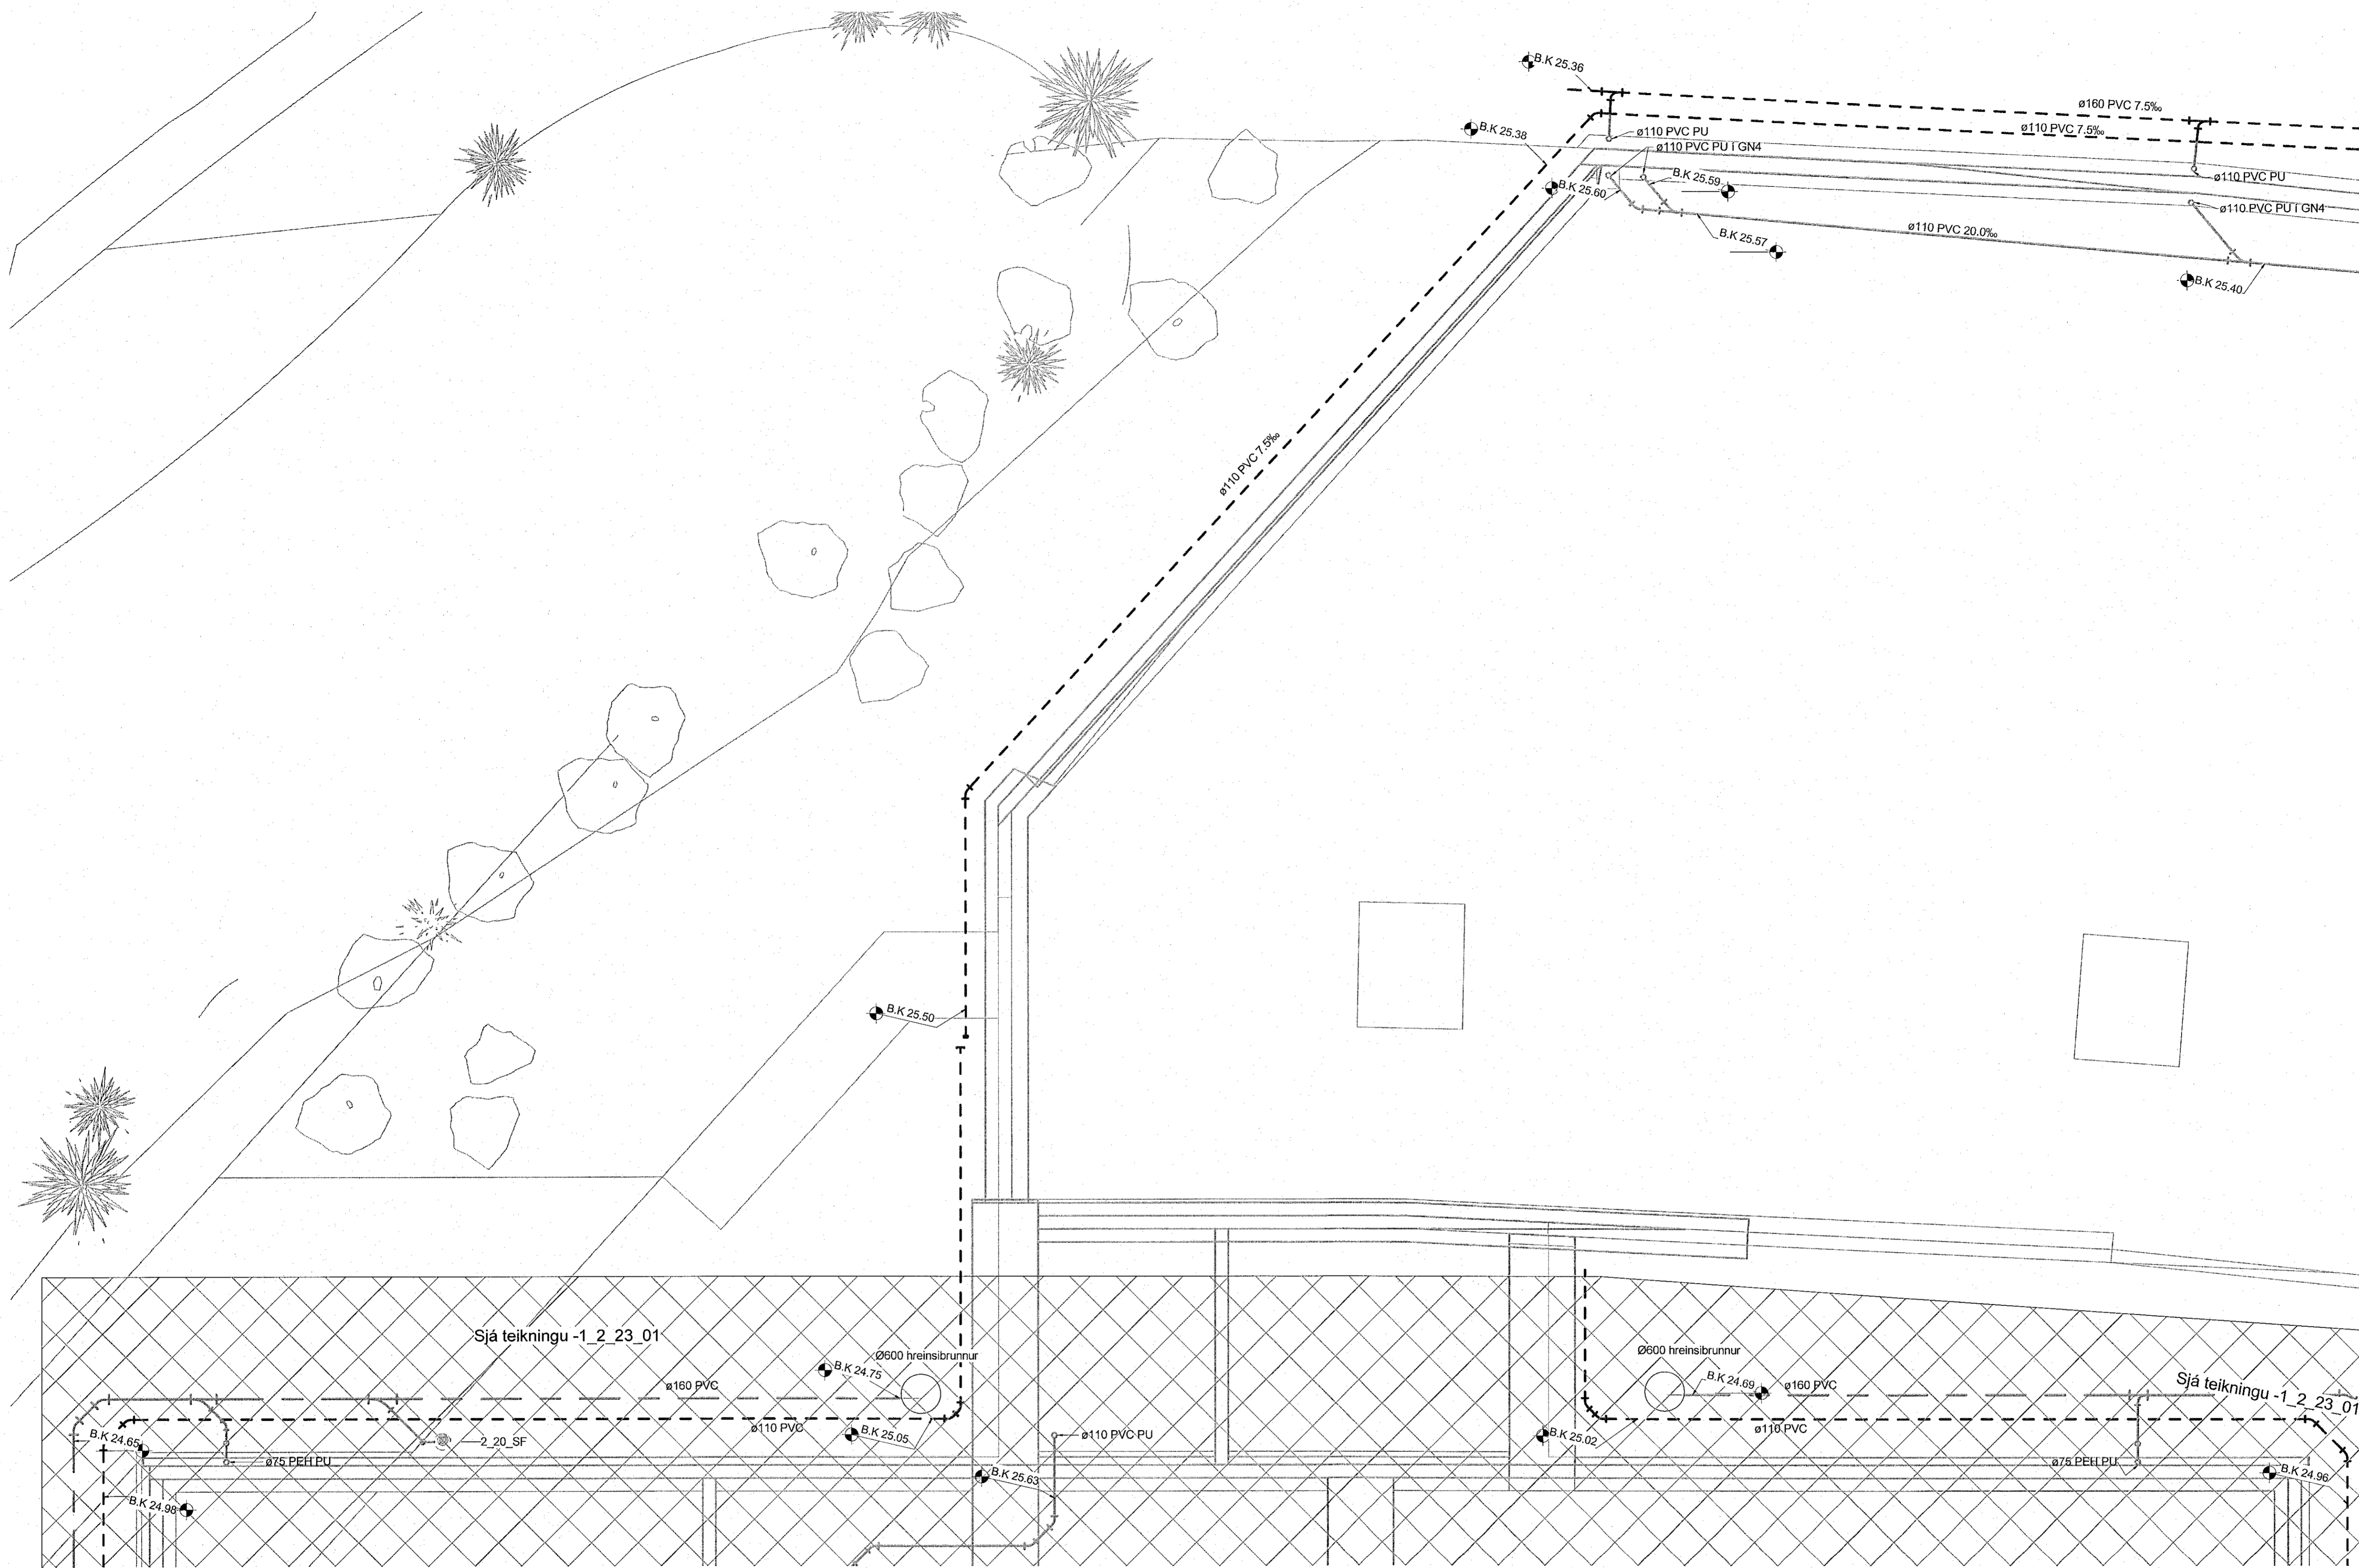
- Frárennsli skólþ
- Frárennsli regnvatn
- - - Frárennsli dren

Almennt eru skólþagnir í 20% halla og regnvatnslagnir í 10% halla, nema annað sé tekið fram á teikningu.

Ómerktur hringur tákna að lögn færast upp eða niður innan hæðar.  
Hringur merktur PU, PN eða PU/PN tákna að lögn færast upp eða niður á milli hæða.

GN1 - DN50, Sturtuníurfall, hlöðarvisandi tengistútur  
GN2 - DN50, Öryggisníurfall, hlöðarvisandi tengistútur, með lyktarlöku.  
GN3 - DN50, Öryggisníurfall, niðurvisandi tengistútur, með lyktarlöku.  
GN4 - DN100, Niðurfall í bílajakjallara með grófsíu, niðurvisandi tengistútur

NF1 - DN70, Niðurfall með hlöðarvisandi tengistútur.

NF2 - DN100, Niðurfall með niðurvisandi tengistútur með sandfangi.
