**Hringhamar 13-15**  
221 Hafnarfjörður

Lagnir og loftræsikerfi  
Fráveitukerfi  
Grunnmynd sökklar

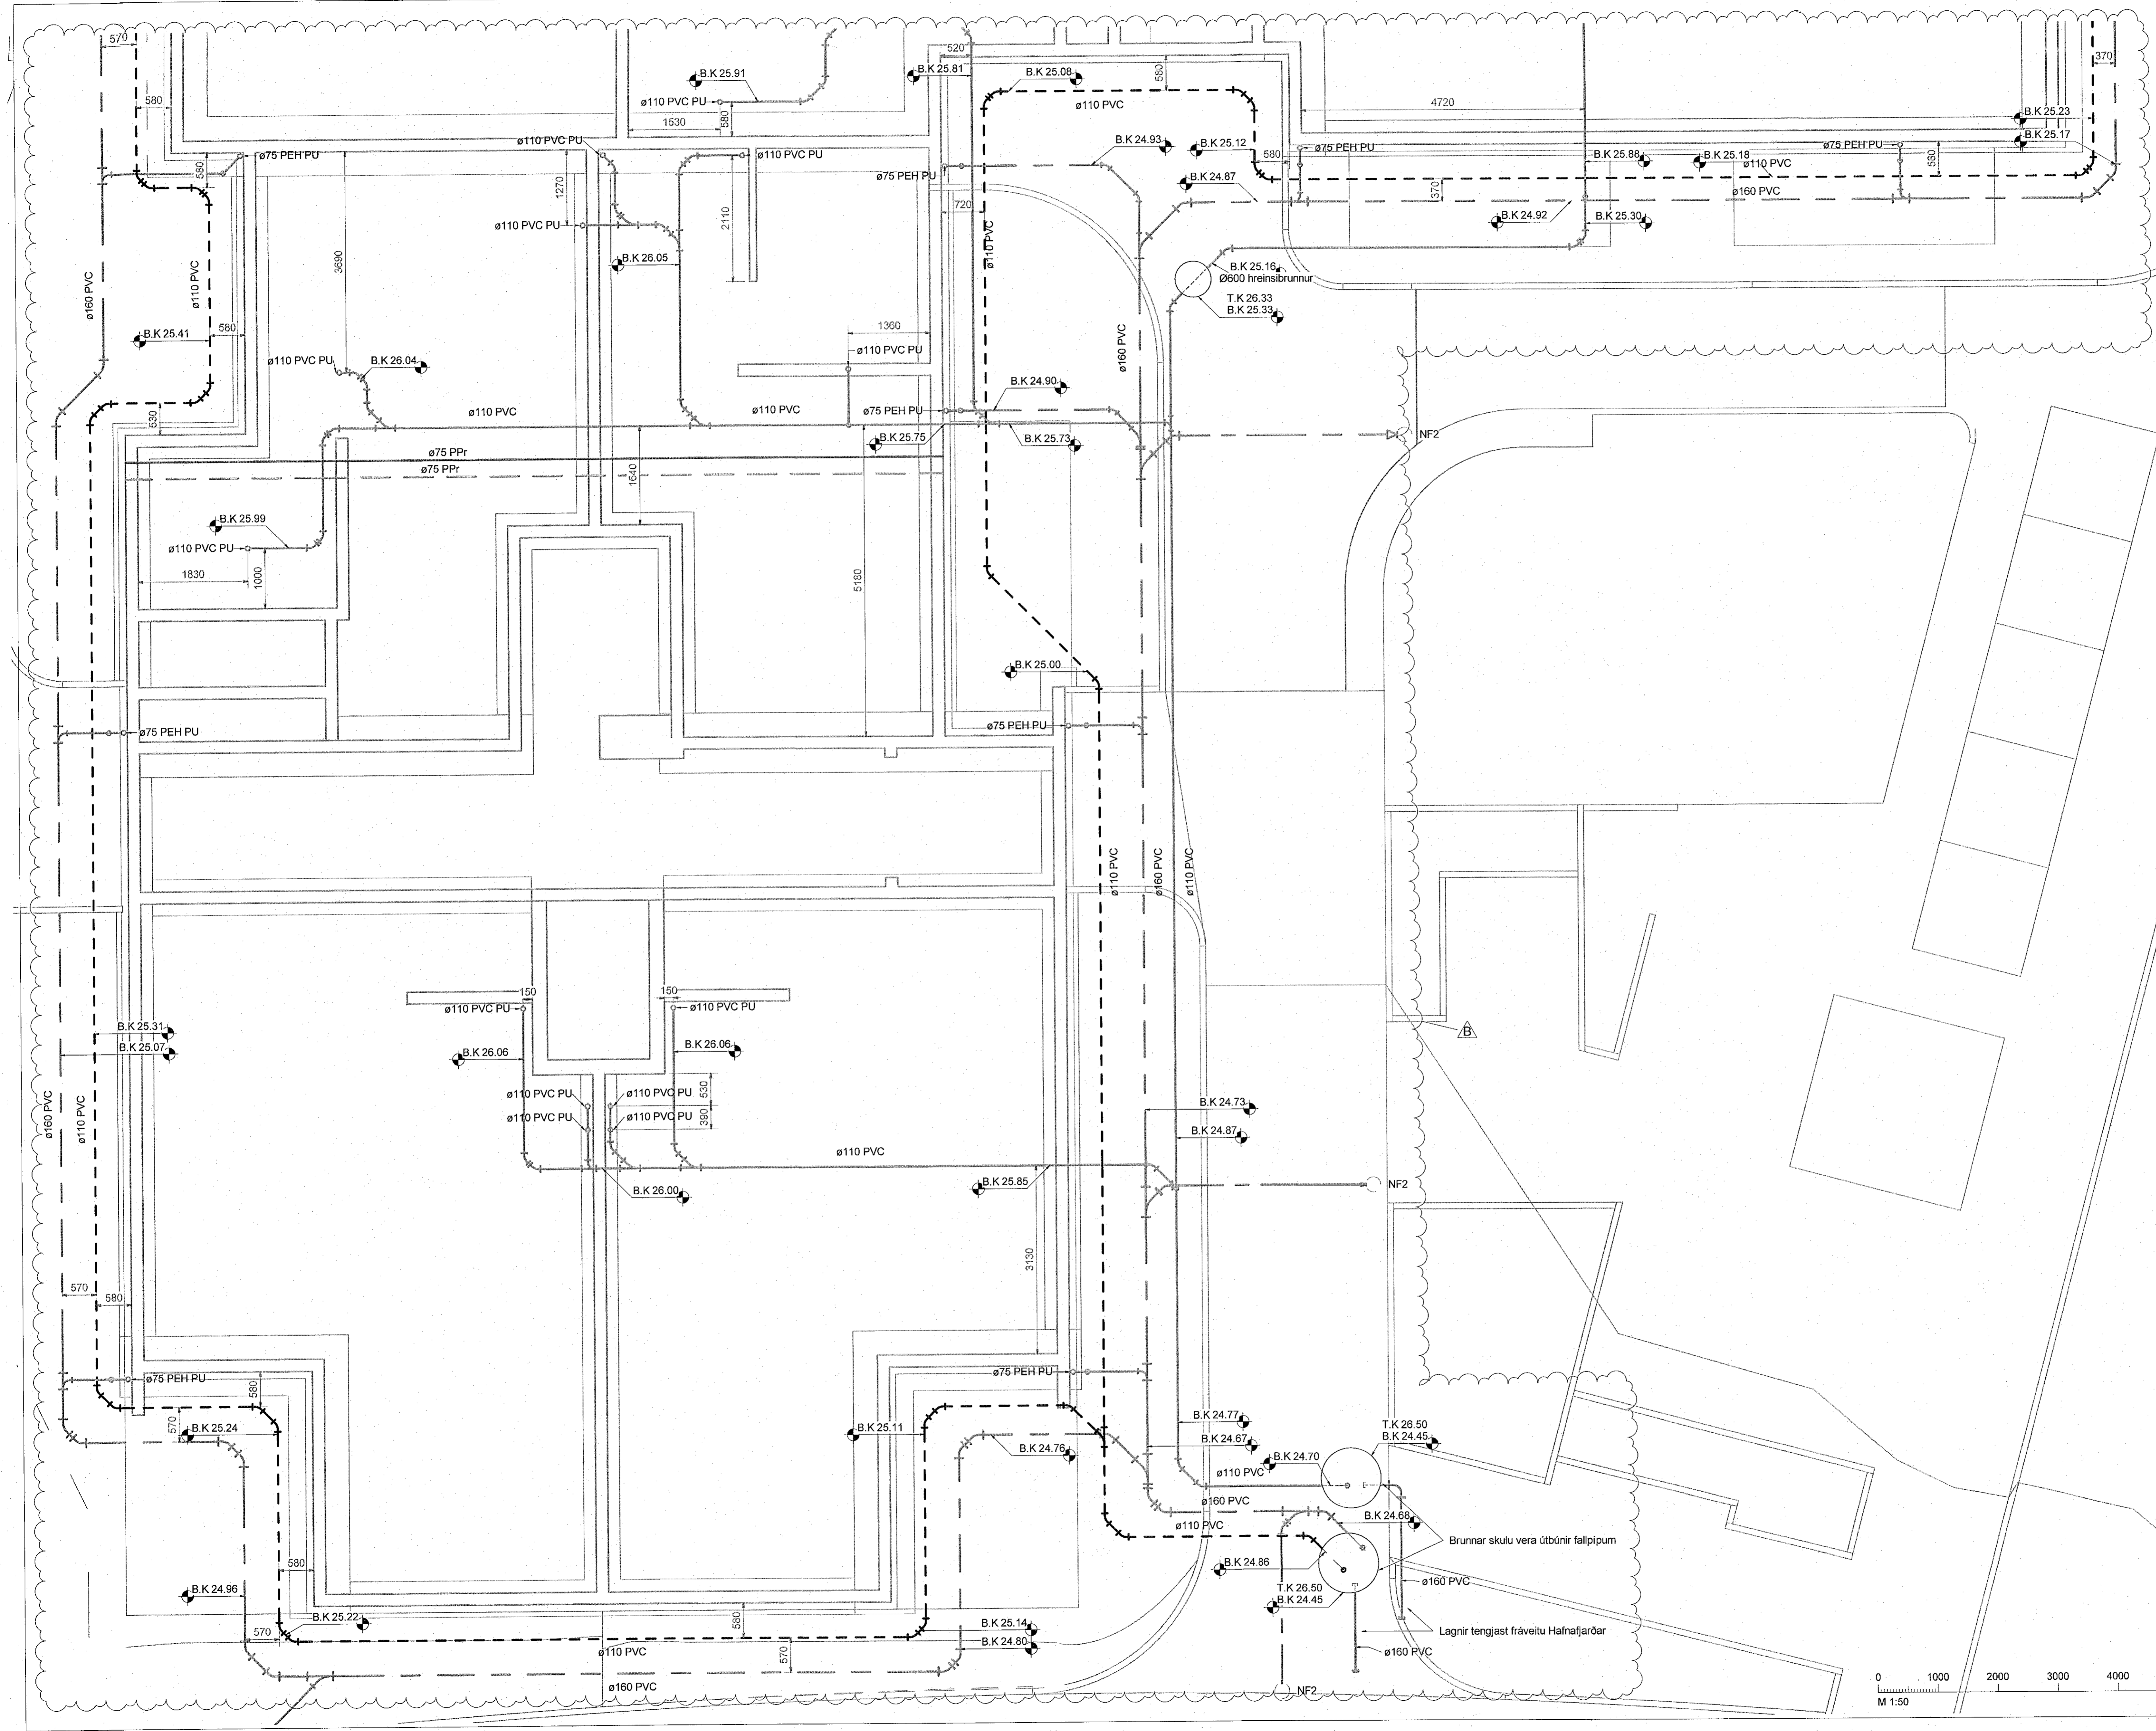
Almennt eru skóplagnir í 20% halla og regnvatnslagnir í 10% halla, nema annað sé tekið fram á teikningu.

Ómerktur hringur táknar að lagn færast upp eða niður innan hæðar.  
 Hringur merktur PU, PN eða PUPN táknar að lagn færast upp eða niður á milli hæða.

GN1 - DN50, Sturtuníðurfali, hlíðarvisandi tengistútur  
 GN2 - DN50, Öryggisníðurfali, hlíðarvisandi tengistútur, með lyktariöku.  
 GN3 - DN50, Öryggisníðurfali, niðurvisandi tengistútur, með lyktariöku.  
 GN4 - DN100, Niðurfali í bílakjallara með grófsílu, niðurvisandi tengistútur

NF1 - DN70, Niðurfali með hlíðarvisandi tengistút.  
 NF2 - DN100, Niðurfali með niðurvisandi tengistút með sandfangi.
