Hringhamar 13-15
221 Hafnarfjörður

Lagnir og loftræsikerfi
Fráveitukerfi
Grunnmynd sökkla

TEKJUNUMER	BLAÐSTÆRÐ	HANNAÐ	ÖiB
9354-001	A1	TEKNAÐ	USB
-1_2_23_31		YFIRFARÐ	HSG
DAGS.	MELKVARÐI	ÚTGÁFA	
01.07.2022	1 : 50	B

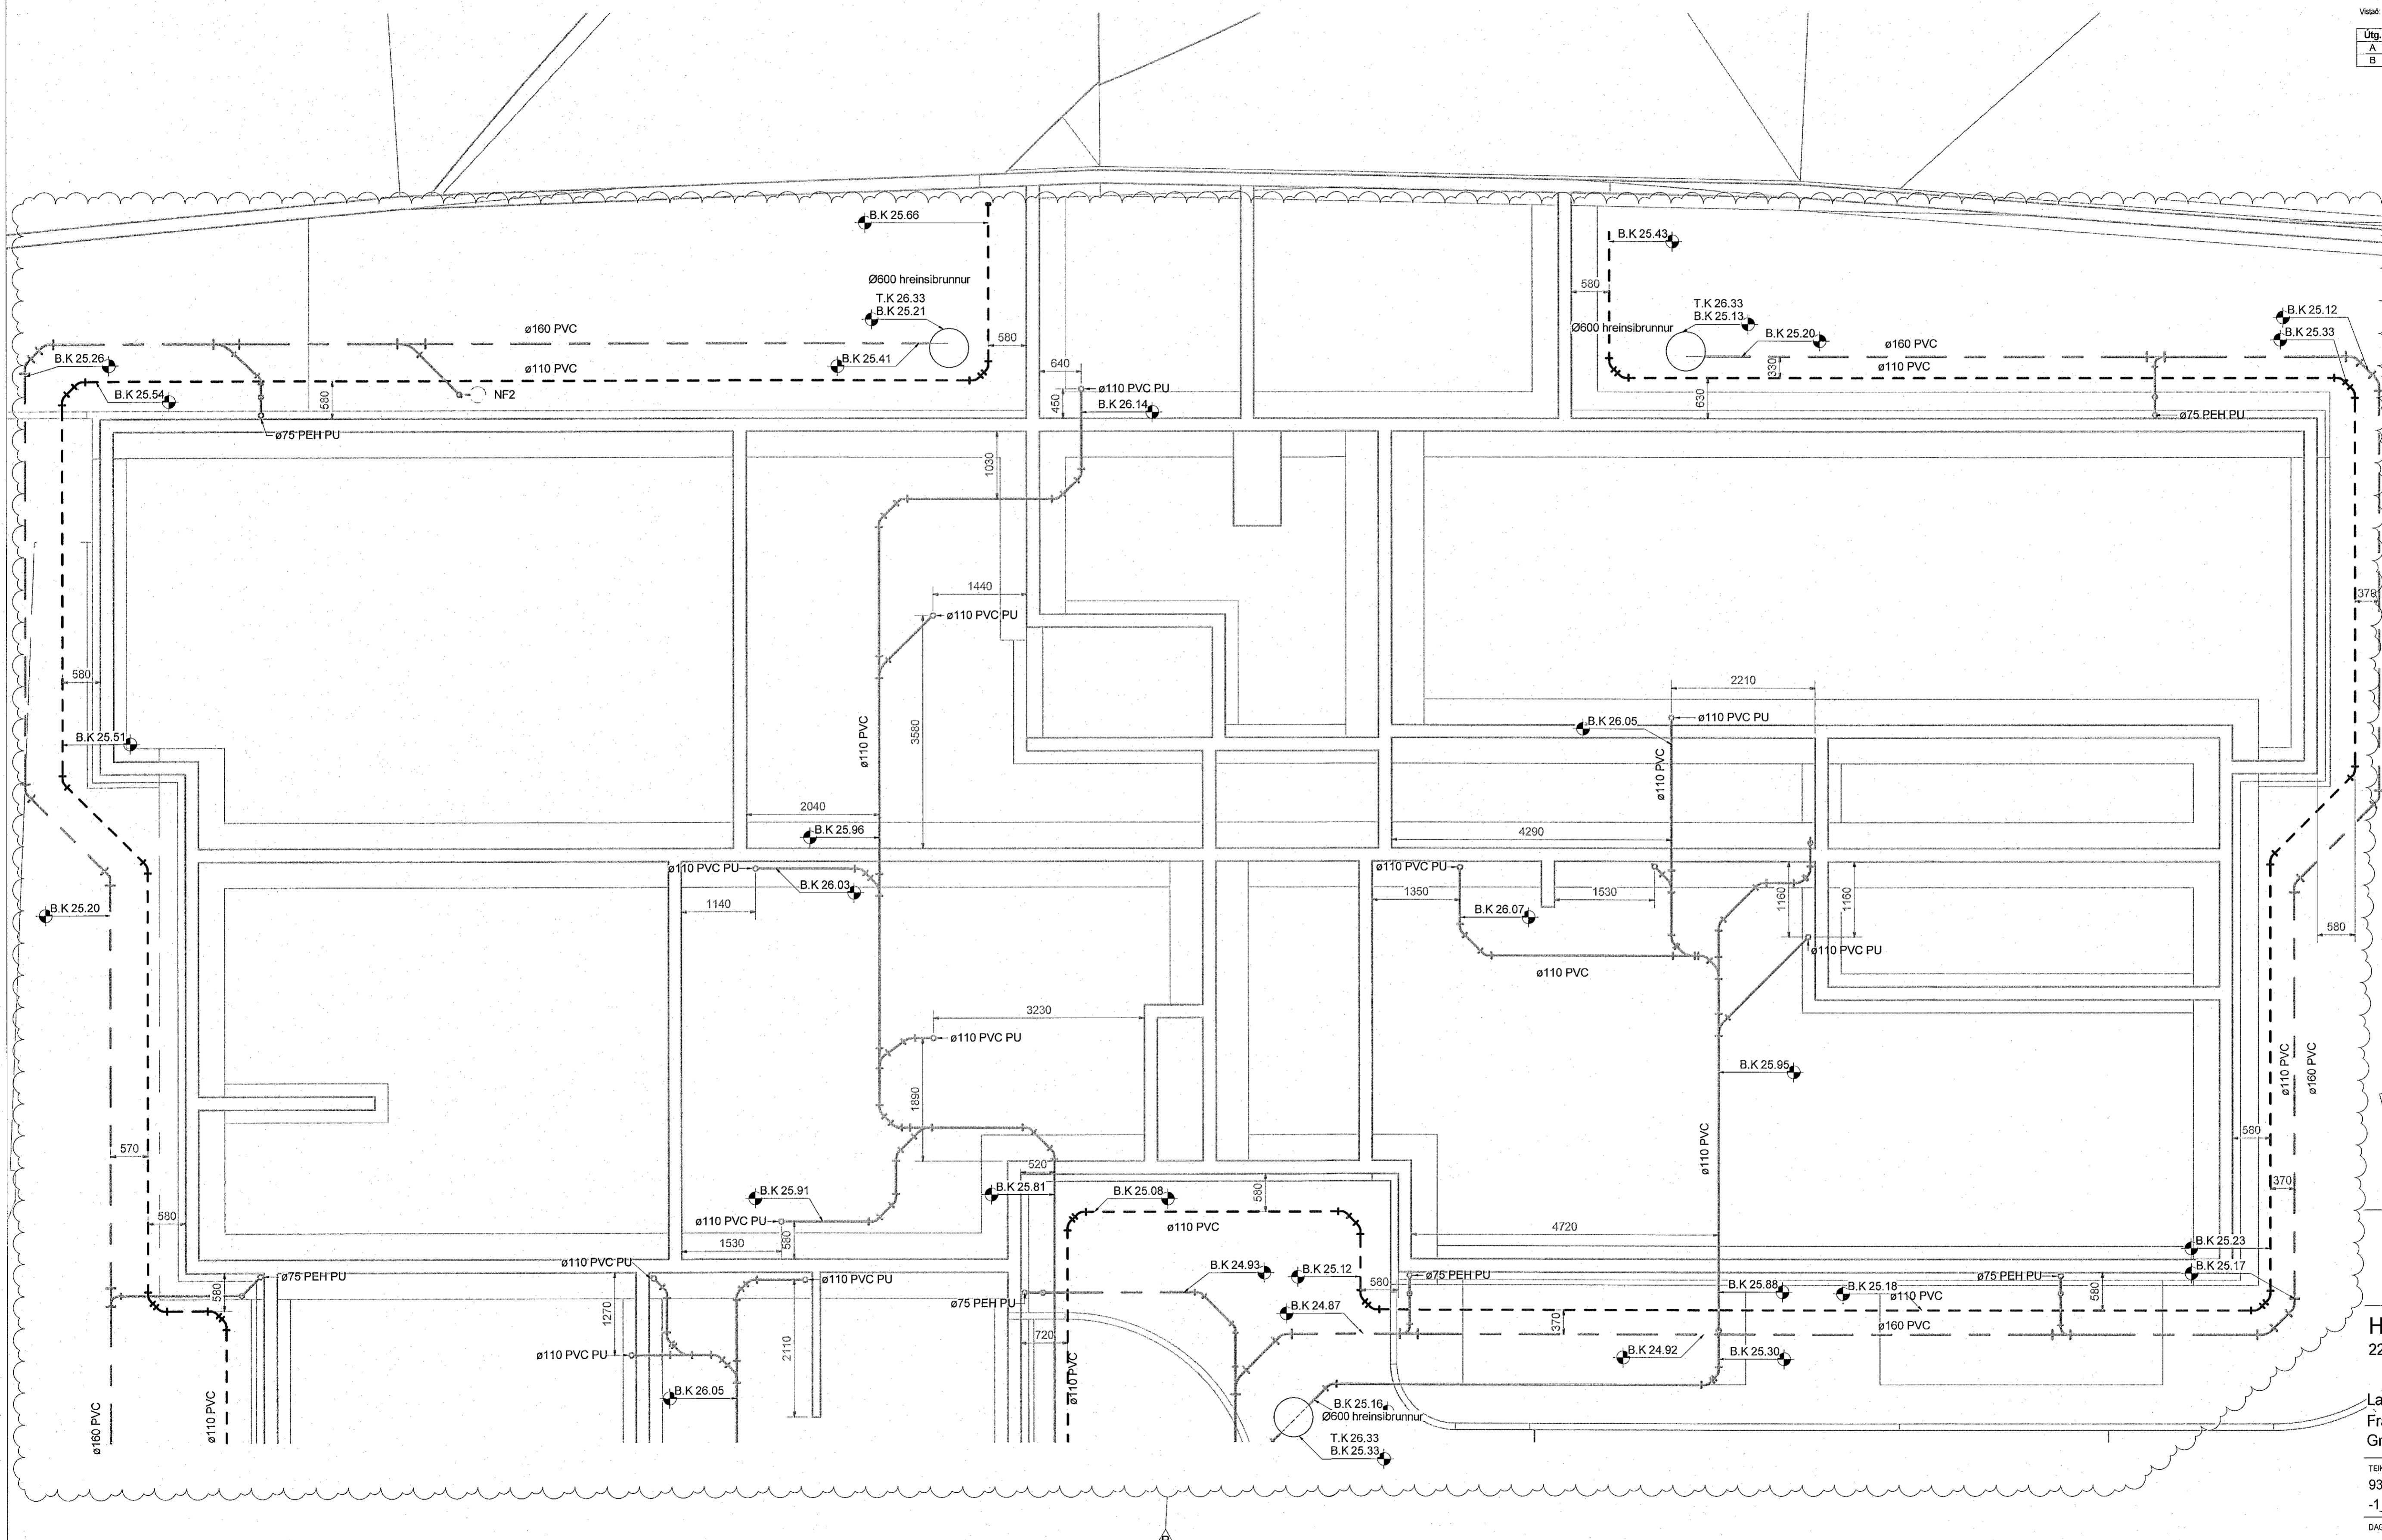
— Frærensli skólplagnir
- - - Frærensli regnvatn
- - - Frærensli dren

Almennt eru skólplagnir í 20% halla og regnvatnslagnir í 10% halla, nema annað sé tekið fram á teikningu.

Ómerktur hringur táknað að lögnum færast upp eða niður innan hæðar.
Hringur merktur PU, PN eða PU/PN táknað að lögnum færast upp eða niður á milli hæða.

GN1 - DN50, Sturtuníðurfali, hliðarvisandi tengistútur með lyktarlöku.
GN2 - DN50, Öryggisníðurfali, hliðarvisandi tengistútur með lyktarlöku.
GN3 - DN50, Öryggisníðurfali, niðarvisandi tengistútur með lyktarlöku.
GN4 - DN100, Niðurfali í blakjallara með grófsíu, niðarvisandi tengistútur.

NF1 - DN70, Niðurfali með hliðarvisandi tengistútur.
NF2 - DN100, Niðurfali með niðarvisandi tengistútur með sandfangi.
