Hringhamar 9-19
221 Hafnarfjörður

M.H. 02

Lagnir og loftrásikerfi
Fráveitukerfi
Grunnmynd 2.hæð

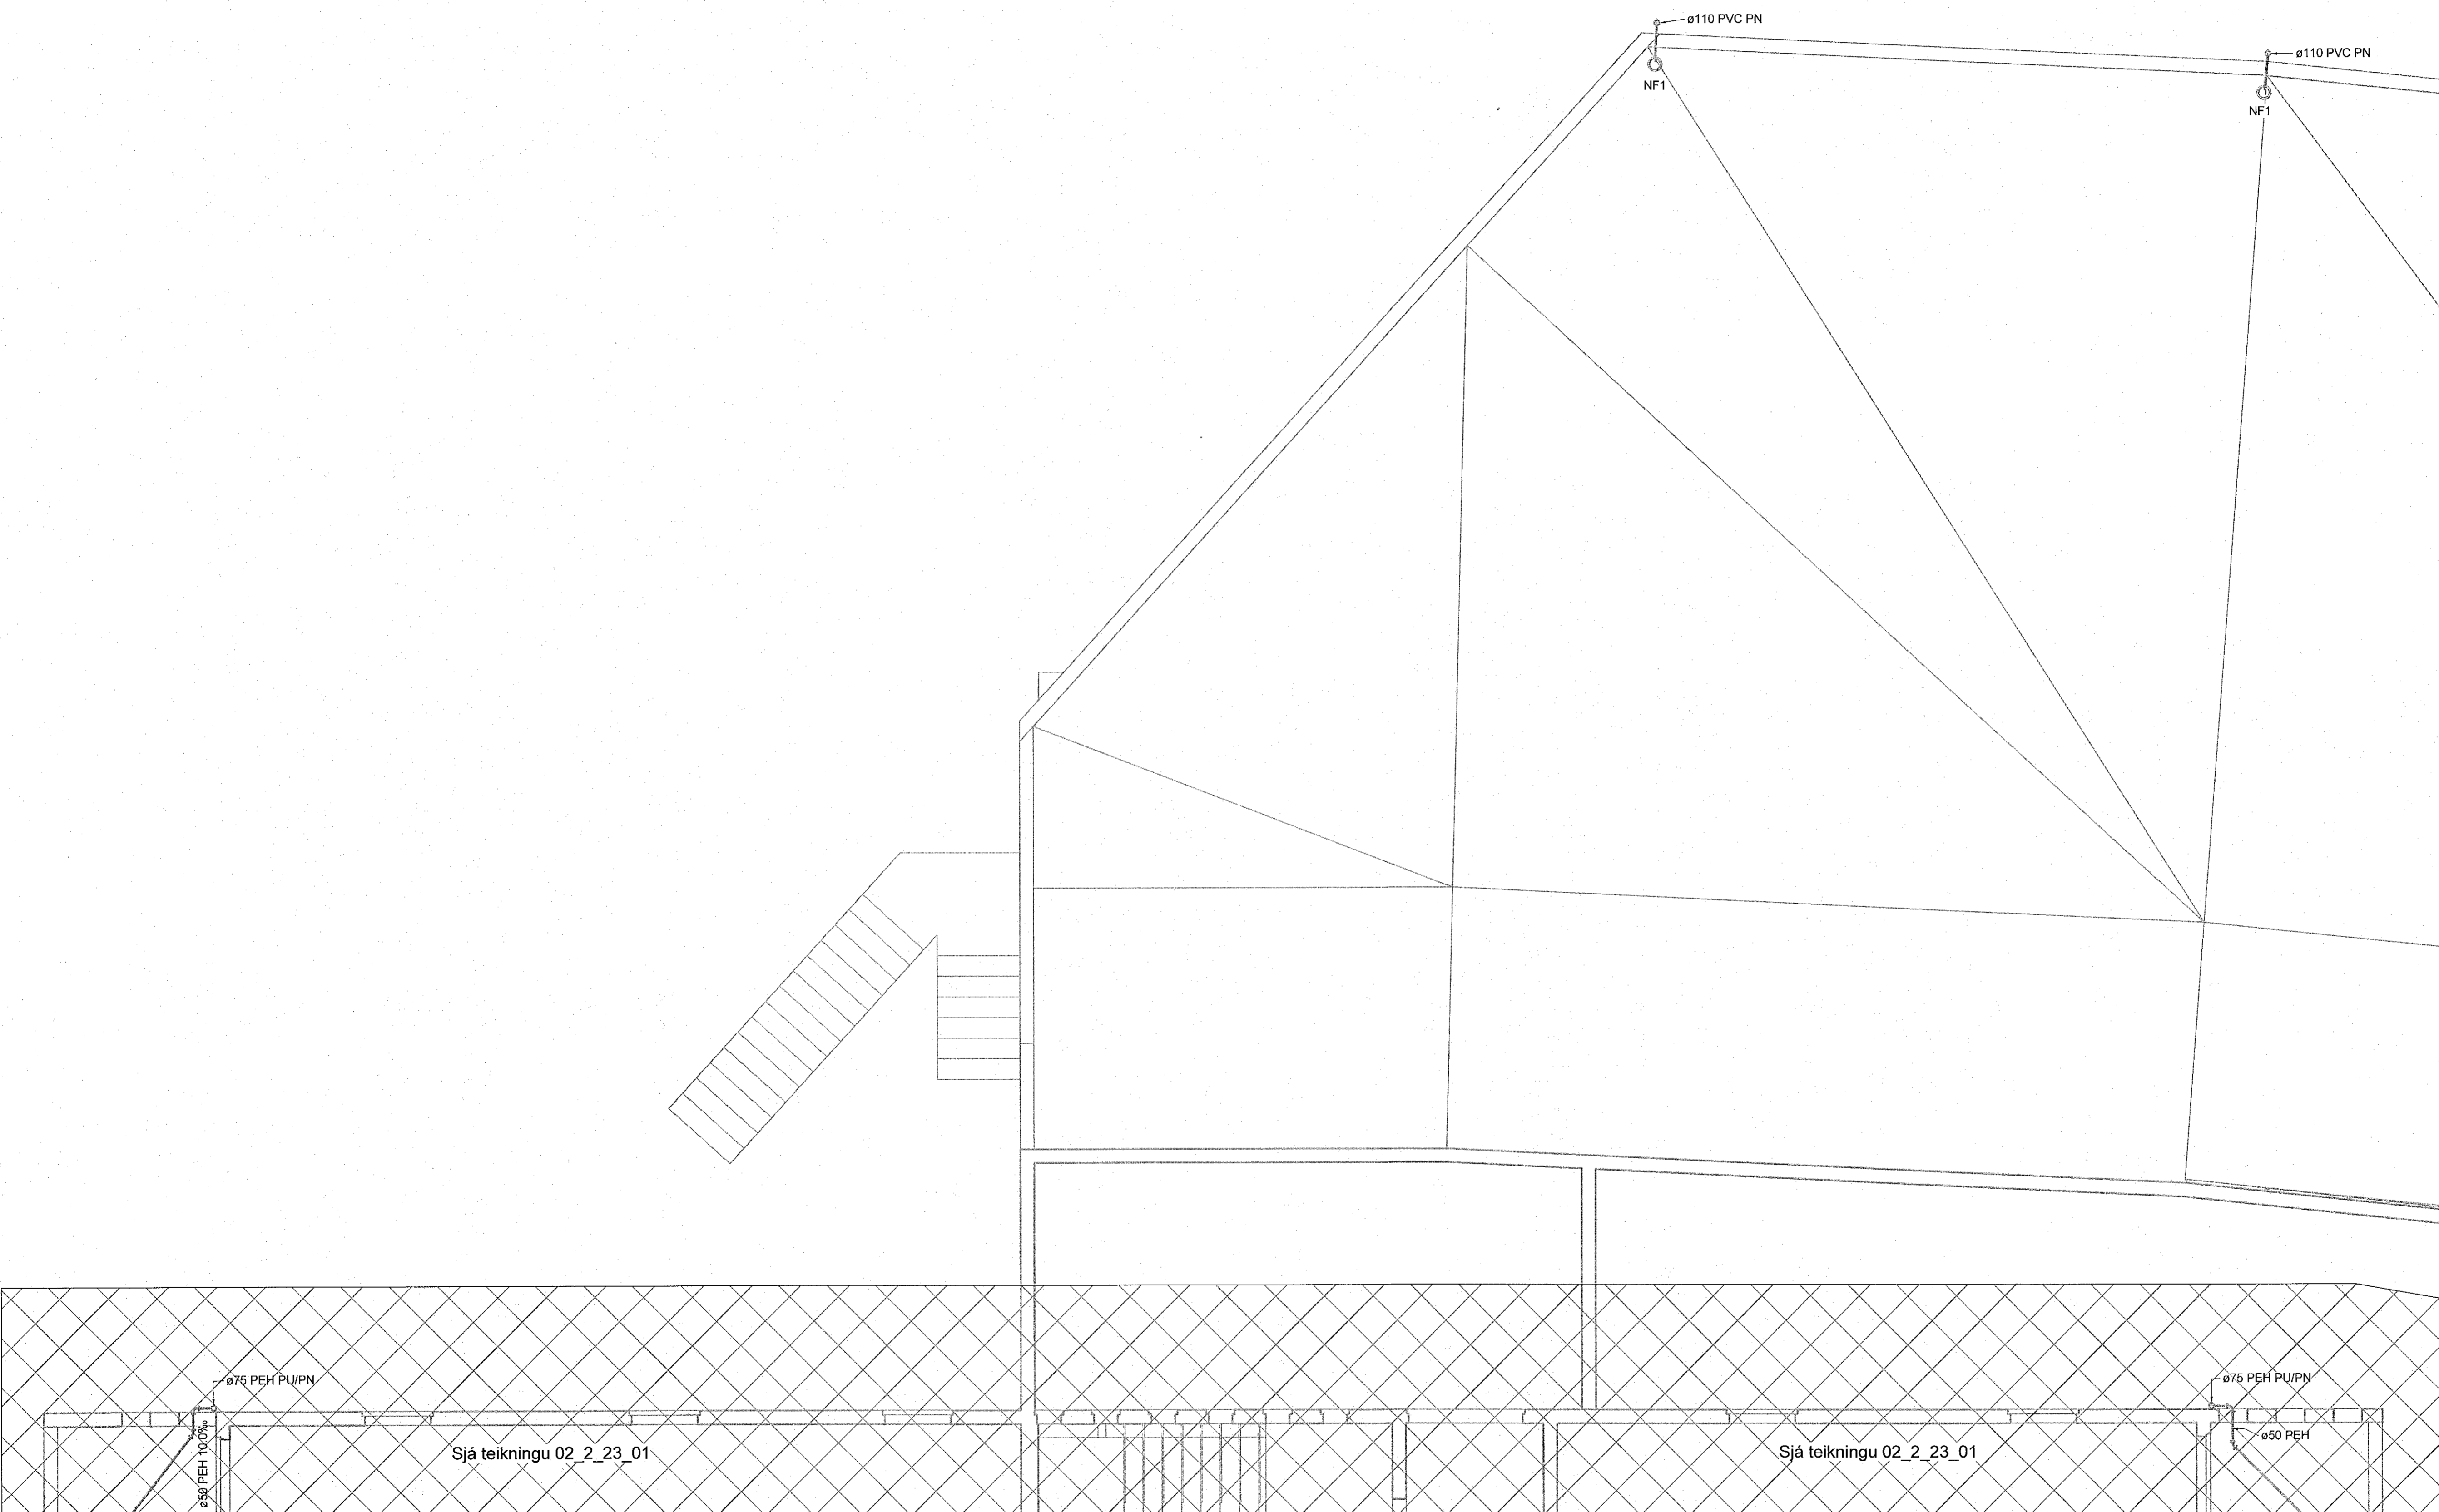
Almennt eru skólplagnir í 20% halla og regnvatnslagnir í 10% halla, nema annað sé tekið fram á teikningu.

Ómerktur hringur táknað að lagn færast upp eða niður innan hæðar.
Hringur merktur PU, PN eða PU/PN táknað að lagn færast upp eða niður á milli hæða.

- GN1 - DN50, Sturtuníðurfali, hlöðarvisandi tengistútur
- GN2 - DN50, Öryggisníðurfali, hlöðarvisandi tengistútur, með lyktaflokku.
- GN3 - DN50, Öryggisníðurfali, niðarvisandi tengistútur, með lyktaflokku.
- GN4 - DN100, Niðurfali í bílakjallara með grófsíu, niðarvisandi tengistútur

- NF1 - DN70, Niðurfali með hlöðarvisandi tengistútur.
- NF2 - DN100, Niðurfali með niðarvisandi tengistútur með sandfangi.
