Hringhamar 9-19  
221 Hafnarfjörður

Lagnir og loftræsikerfi  
Fráveitukerfi  
Grunnmynd 2.hæð

TEIKNUNUMÉR	BLAESTJÆRI	HANNAÐ	ÖB
9354-001	A1	TEIKNAD:	UBB
02_2_23_93		YFIRFARID:	HSG

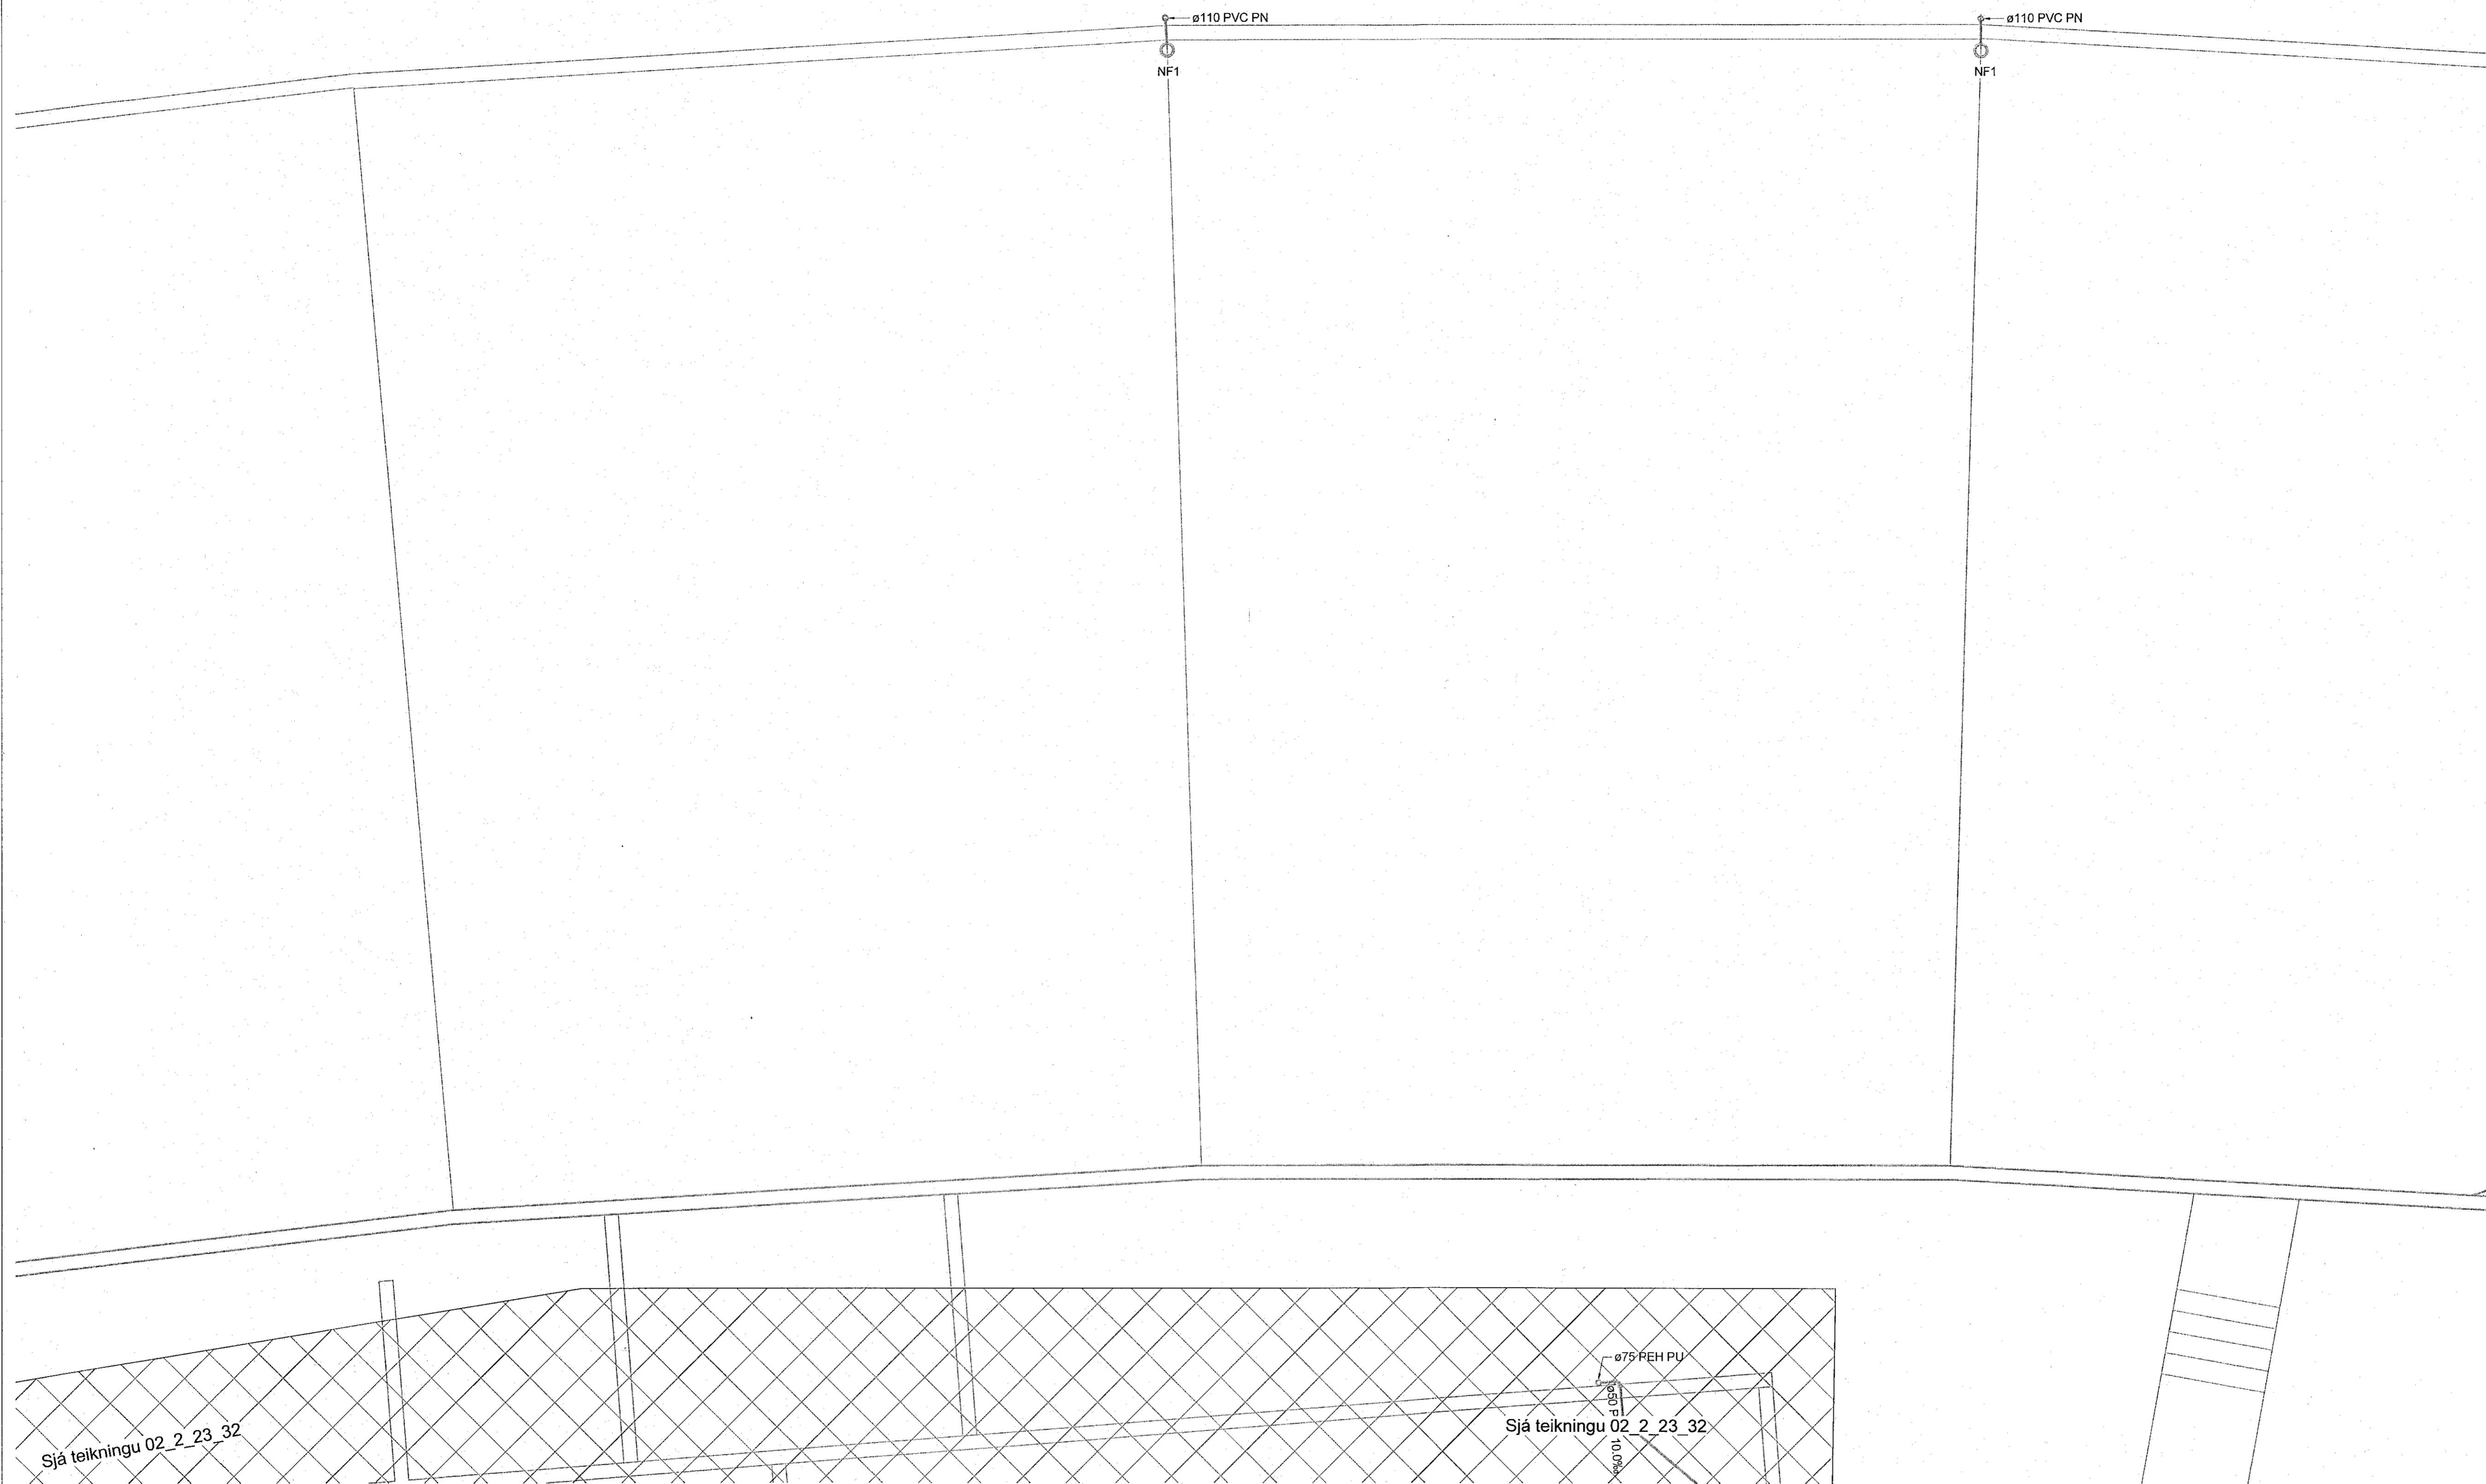
Almennt eru skólplagnir í 20% halla og regnvatnslagnir í 10% halla, nema annað sé tekið fram á teikningu.

Ómerktur hringur tákna að lögn færist upp eða niður innan hæðar.  
Hringur merktur PU, PN eða PU/PN tákna að lögn færist upp eða niður á milli hæða.

- GN1 - DN50, Sturtuníðurfali, hlíðarvisandi tengistútur með lyktarlöku.
- GN2 - DN50, Öryggisníðurfali, hlíðarvisandi tengistútur með lyktarlöku.
- GN3 - DN50, Öryggisníðurfali, niðurvísandi tengistútur með lyktarlöku.
- GN4 - DN100, Niðurfali í blakjallara með grófsíu, niðurvísandi tengistútur.

NF1 - DN70, Niðurfali með hlíðarvisandi tengistút.

NF2 - DN100, Niðurfali með niðurvísandi tengistút með sandfangi.
