**Hringhamar 9-19**  
221 Hafnarfjörður

M.H.L. 02

Lagnir og loftræsikerfi  
Fráveitukerfi  
Grunnmynd 2.hæð

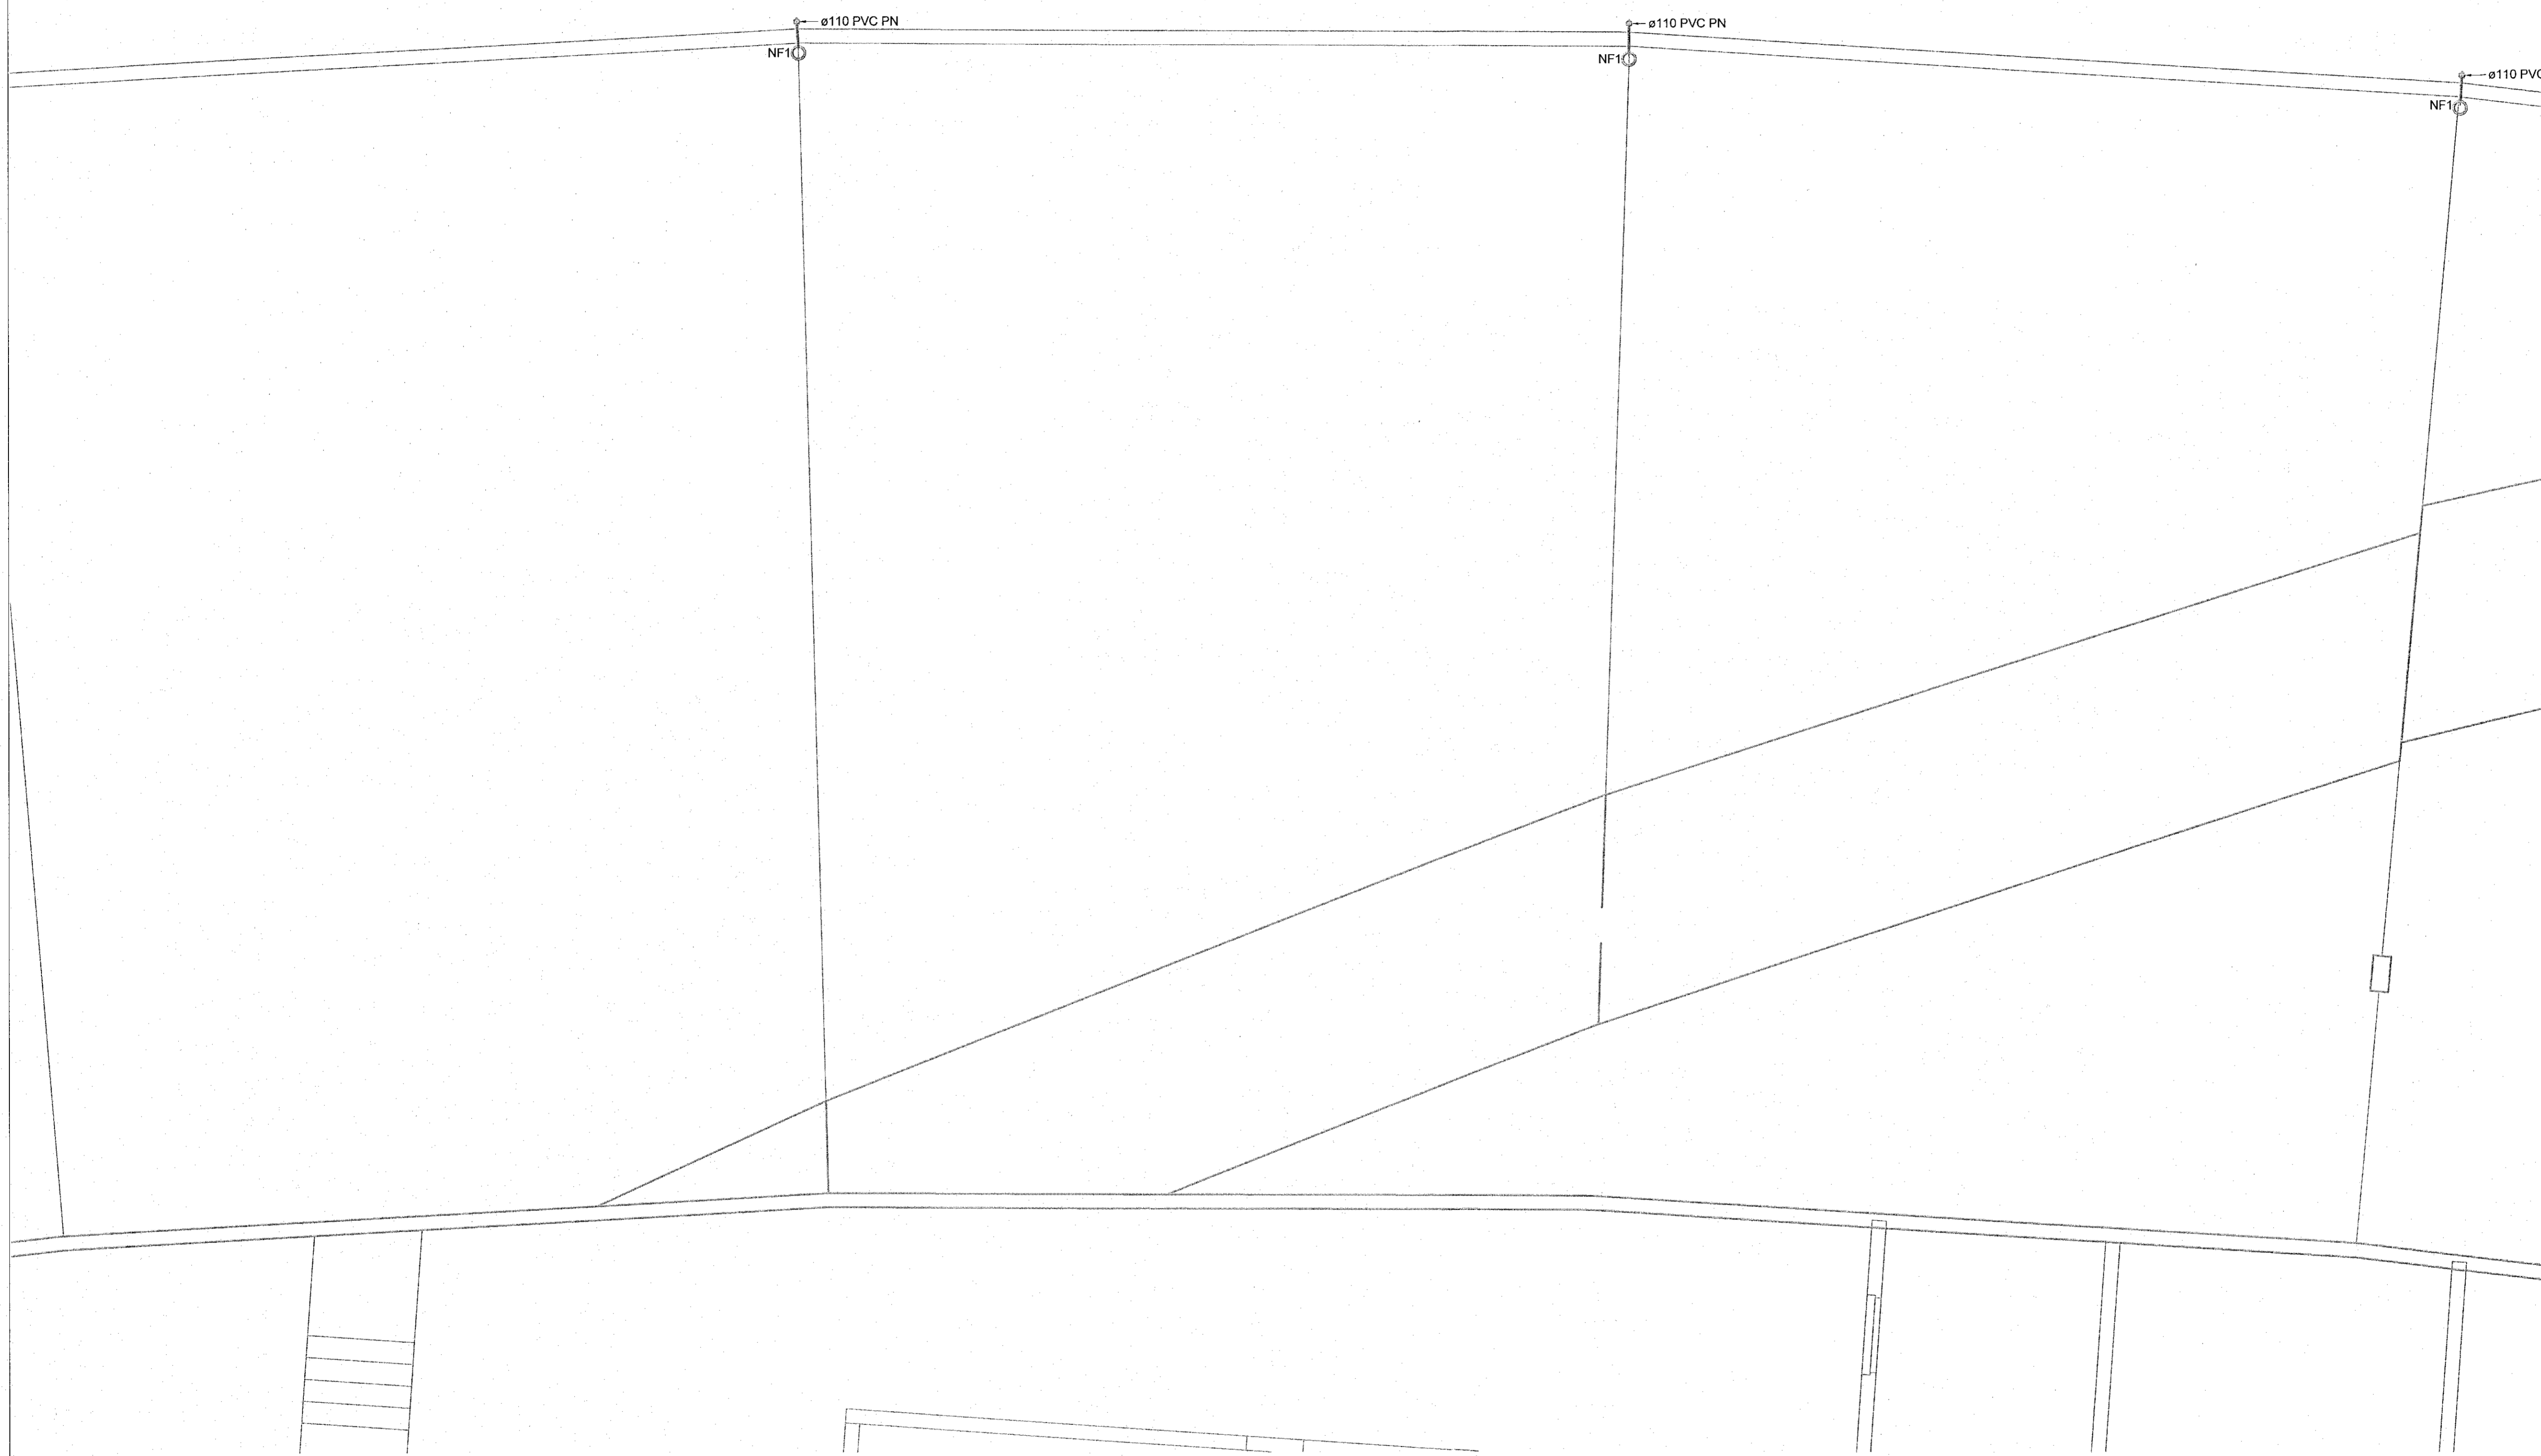
Almennt eru skólþagnir í 20% halla og regnvatnsagnir í 10% halla, nema annað sé tekið fram á teikningu.

Ómerktur hringur táknað að lagn færist upp eða niður innan hæðar.  
Hringur merktur PU, PN eða PU/PN táknað að lagn færist upp eða niður á milli hæða.
