Hringhamar 9-19  
221 Hafnarfjörður

Lagnir og loftræsikerfi  
Fráveitukerfi  
Grunnmynd 2.hæð

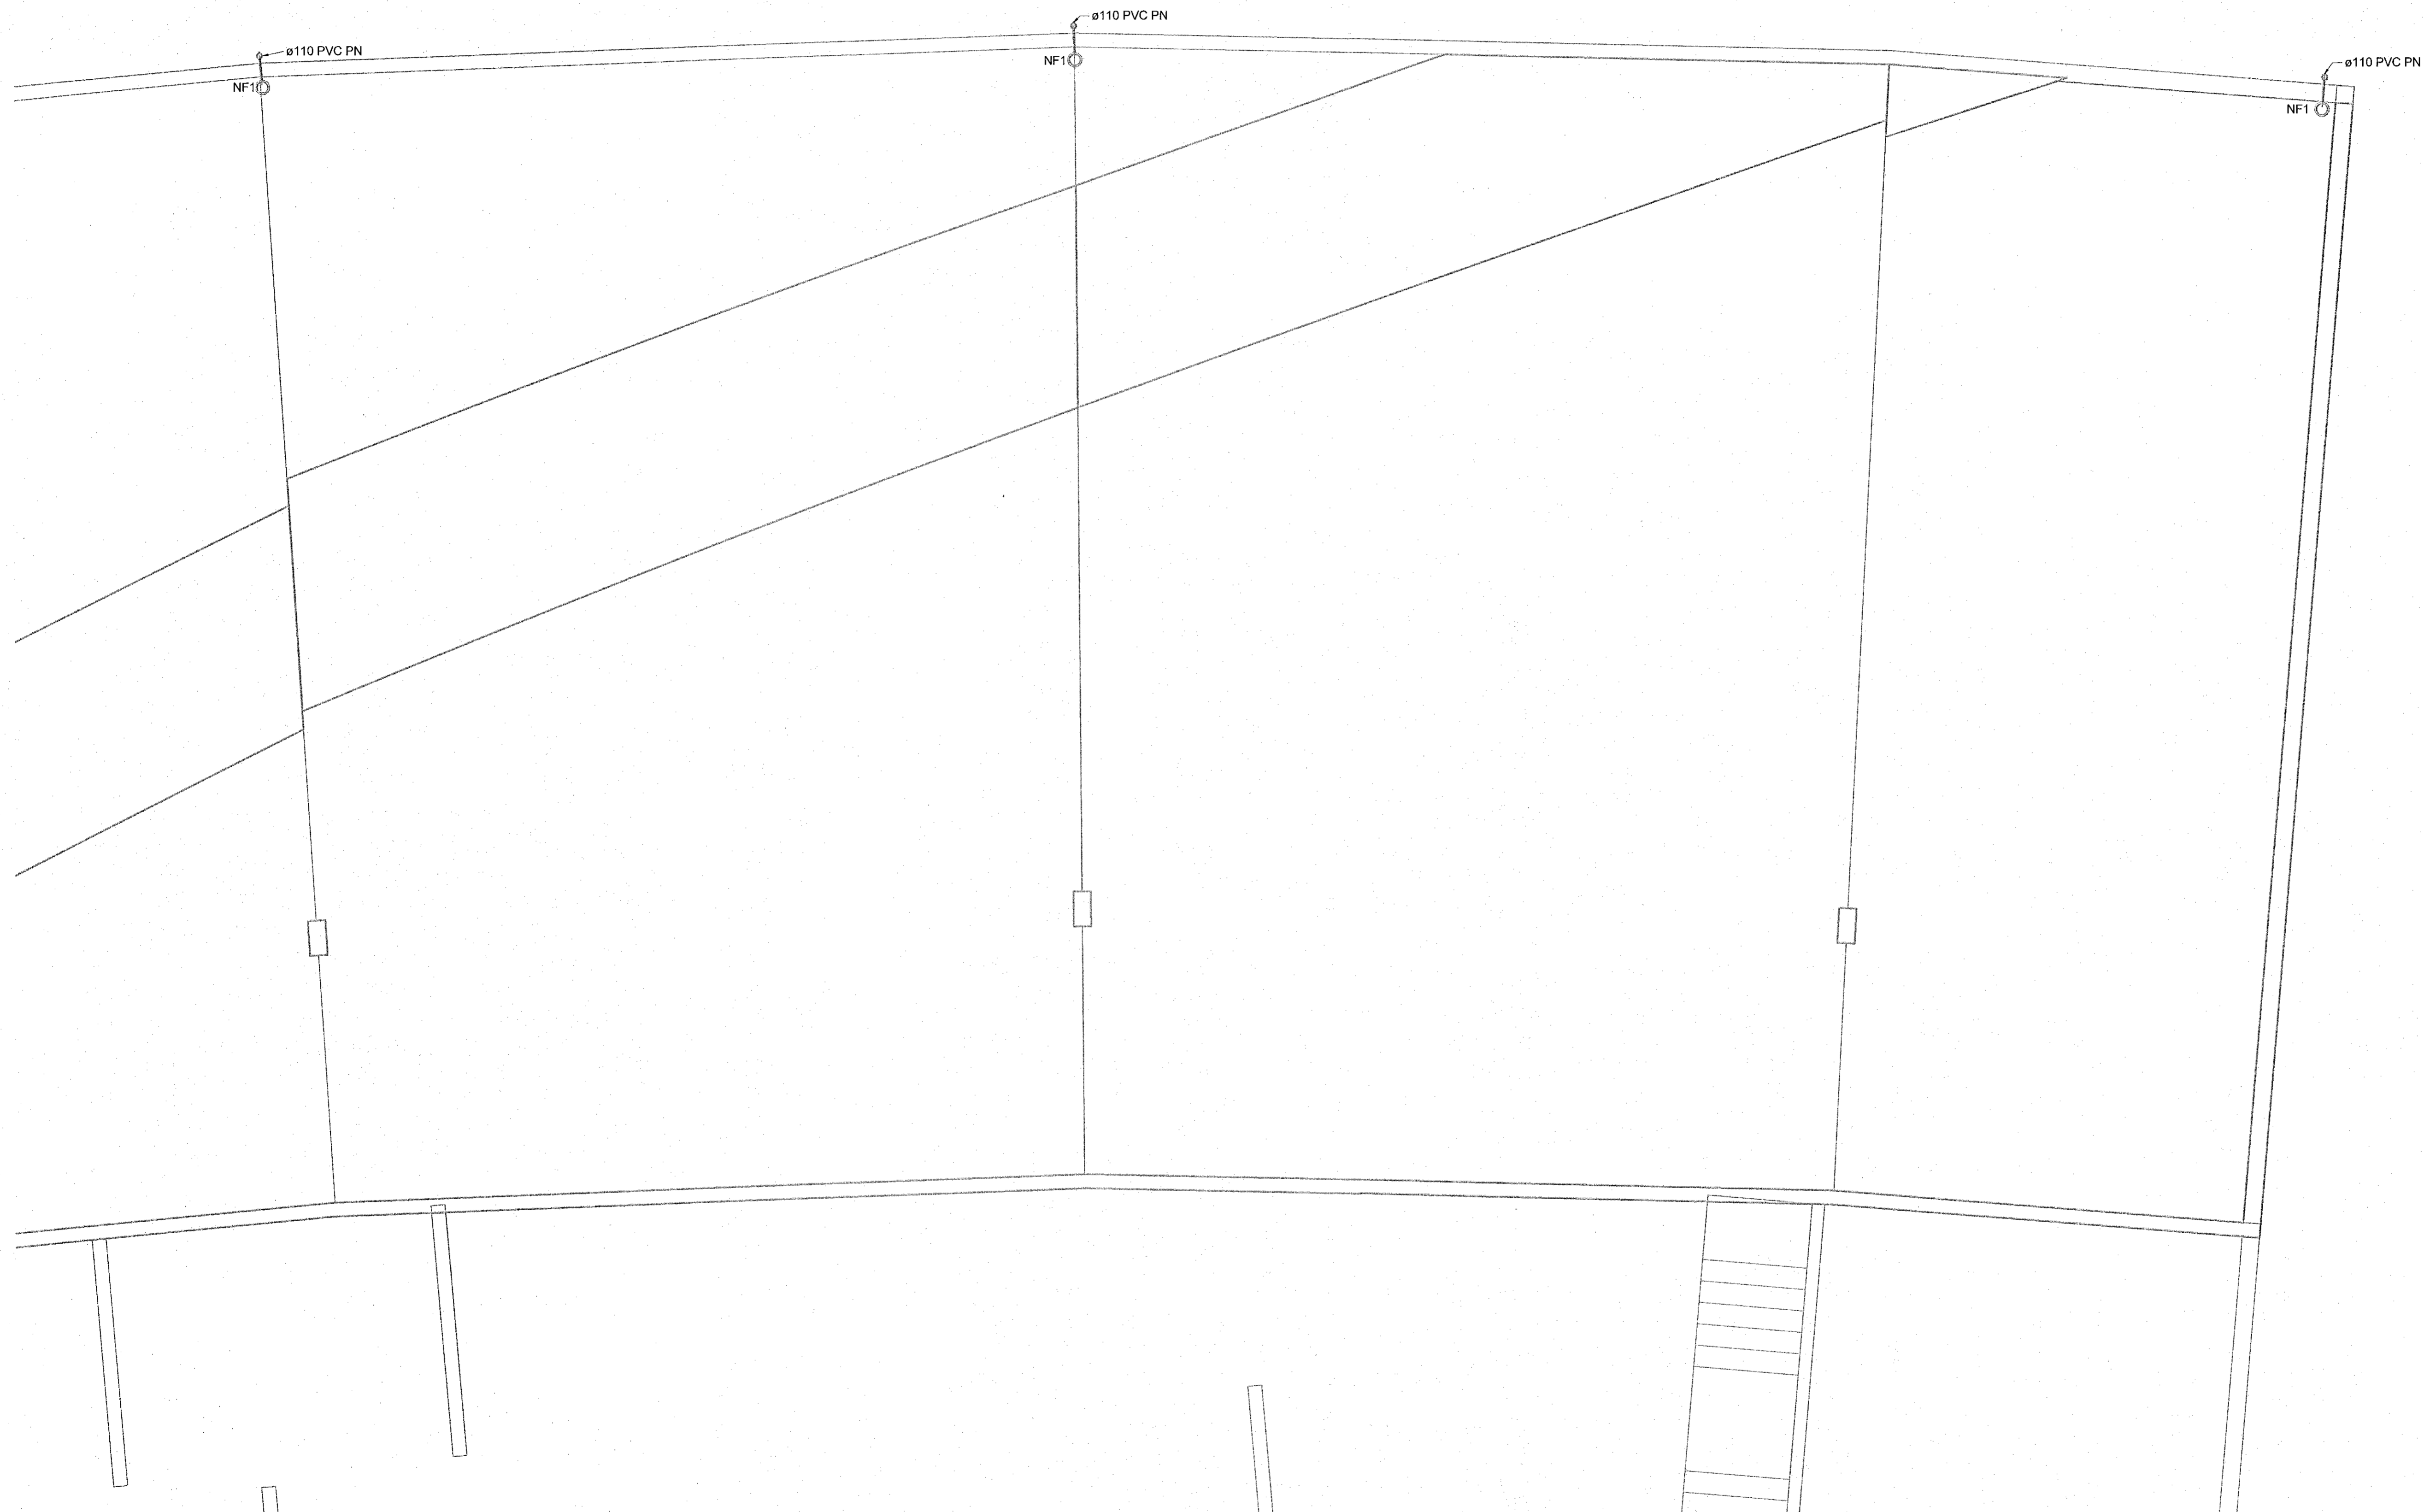
Almennt eru skólplagnir í 20% halla og regnvatnslagnir í 10% halla, nema annað sé tekið fram á teikningu.

Ómerktur hringur táknar að lagn færast upp eða niður innan hæðar.  
Hringur merktur PU, PN eða PU/PN táknar að lagn færast upp eða niður á milli hæða.

GN1 - DN50, Sturtuníðurfali, hlíðarvisandi tengistútur  
GN2 - DN50, Öryggisníðurfali, hlíðarvisandi tengistútur, með lykjaríöku.

GN3 - DN50, Öryggisníðurfali, niðurvisandi tengistútur, með lykjaríöku.

GN4 - DN100, Niðurfali í bilakjallara með grófsíu, niðurvisandi tengistútur

NF1 - DN70, Niðurfali með hlíðarvisandi tengistút.

NF2 - DN100, Niðurfali með niðurvisandi tengistút með sandfangi.
