B 2021-12-27 REYNDARTEIKNING BÞS  
 A 2019-09-05 VERKTEIKNING BÞS BÞS EME BÞS

SÓLVANGSVEGUR 2, HAFNARFIRÐI  
 HEILSUGÆSLUSTÖÐIN SÓLVANGUR  
 Rafkerfi  
 Aðgangs- og innbrotakerfi  
 Grunnmynd 1. hæð

VERKFAANG 17120 TEIKNING E60.5.101 B

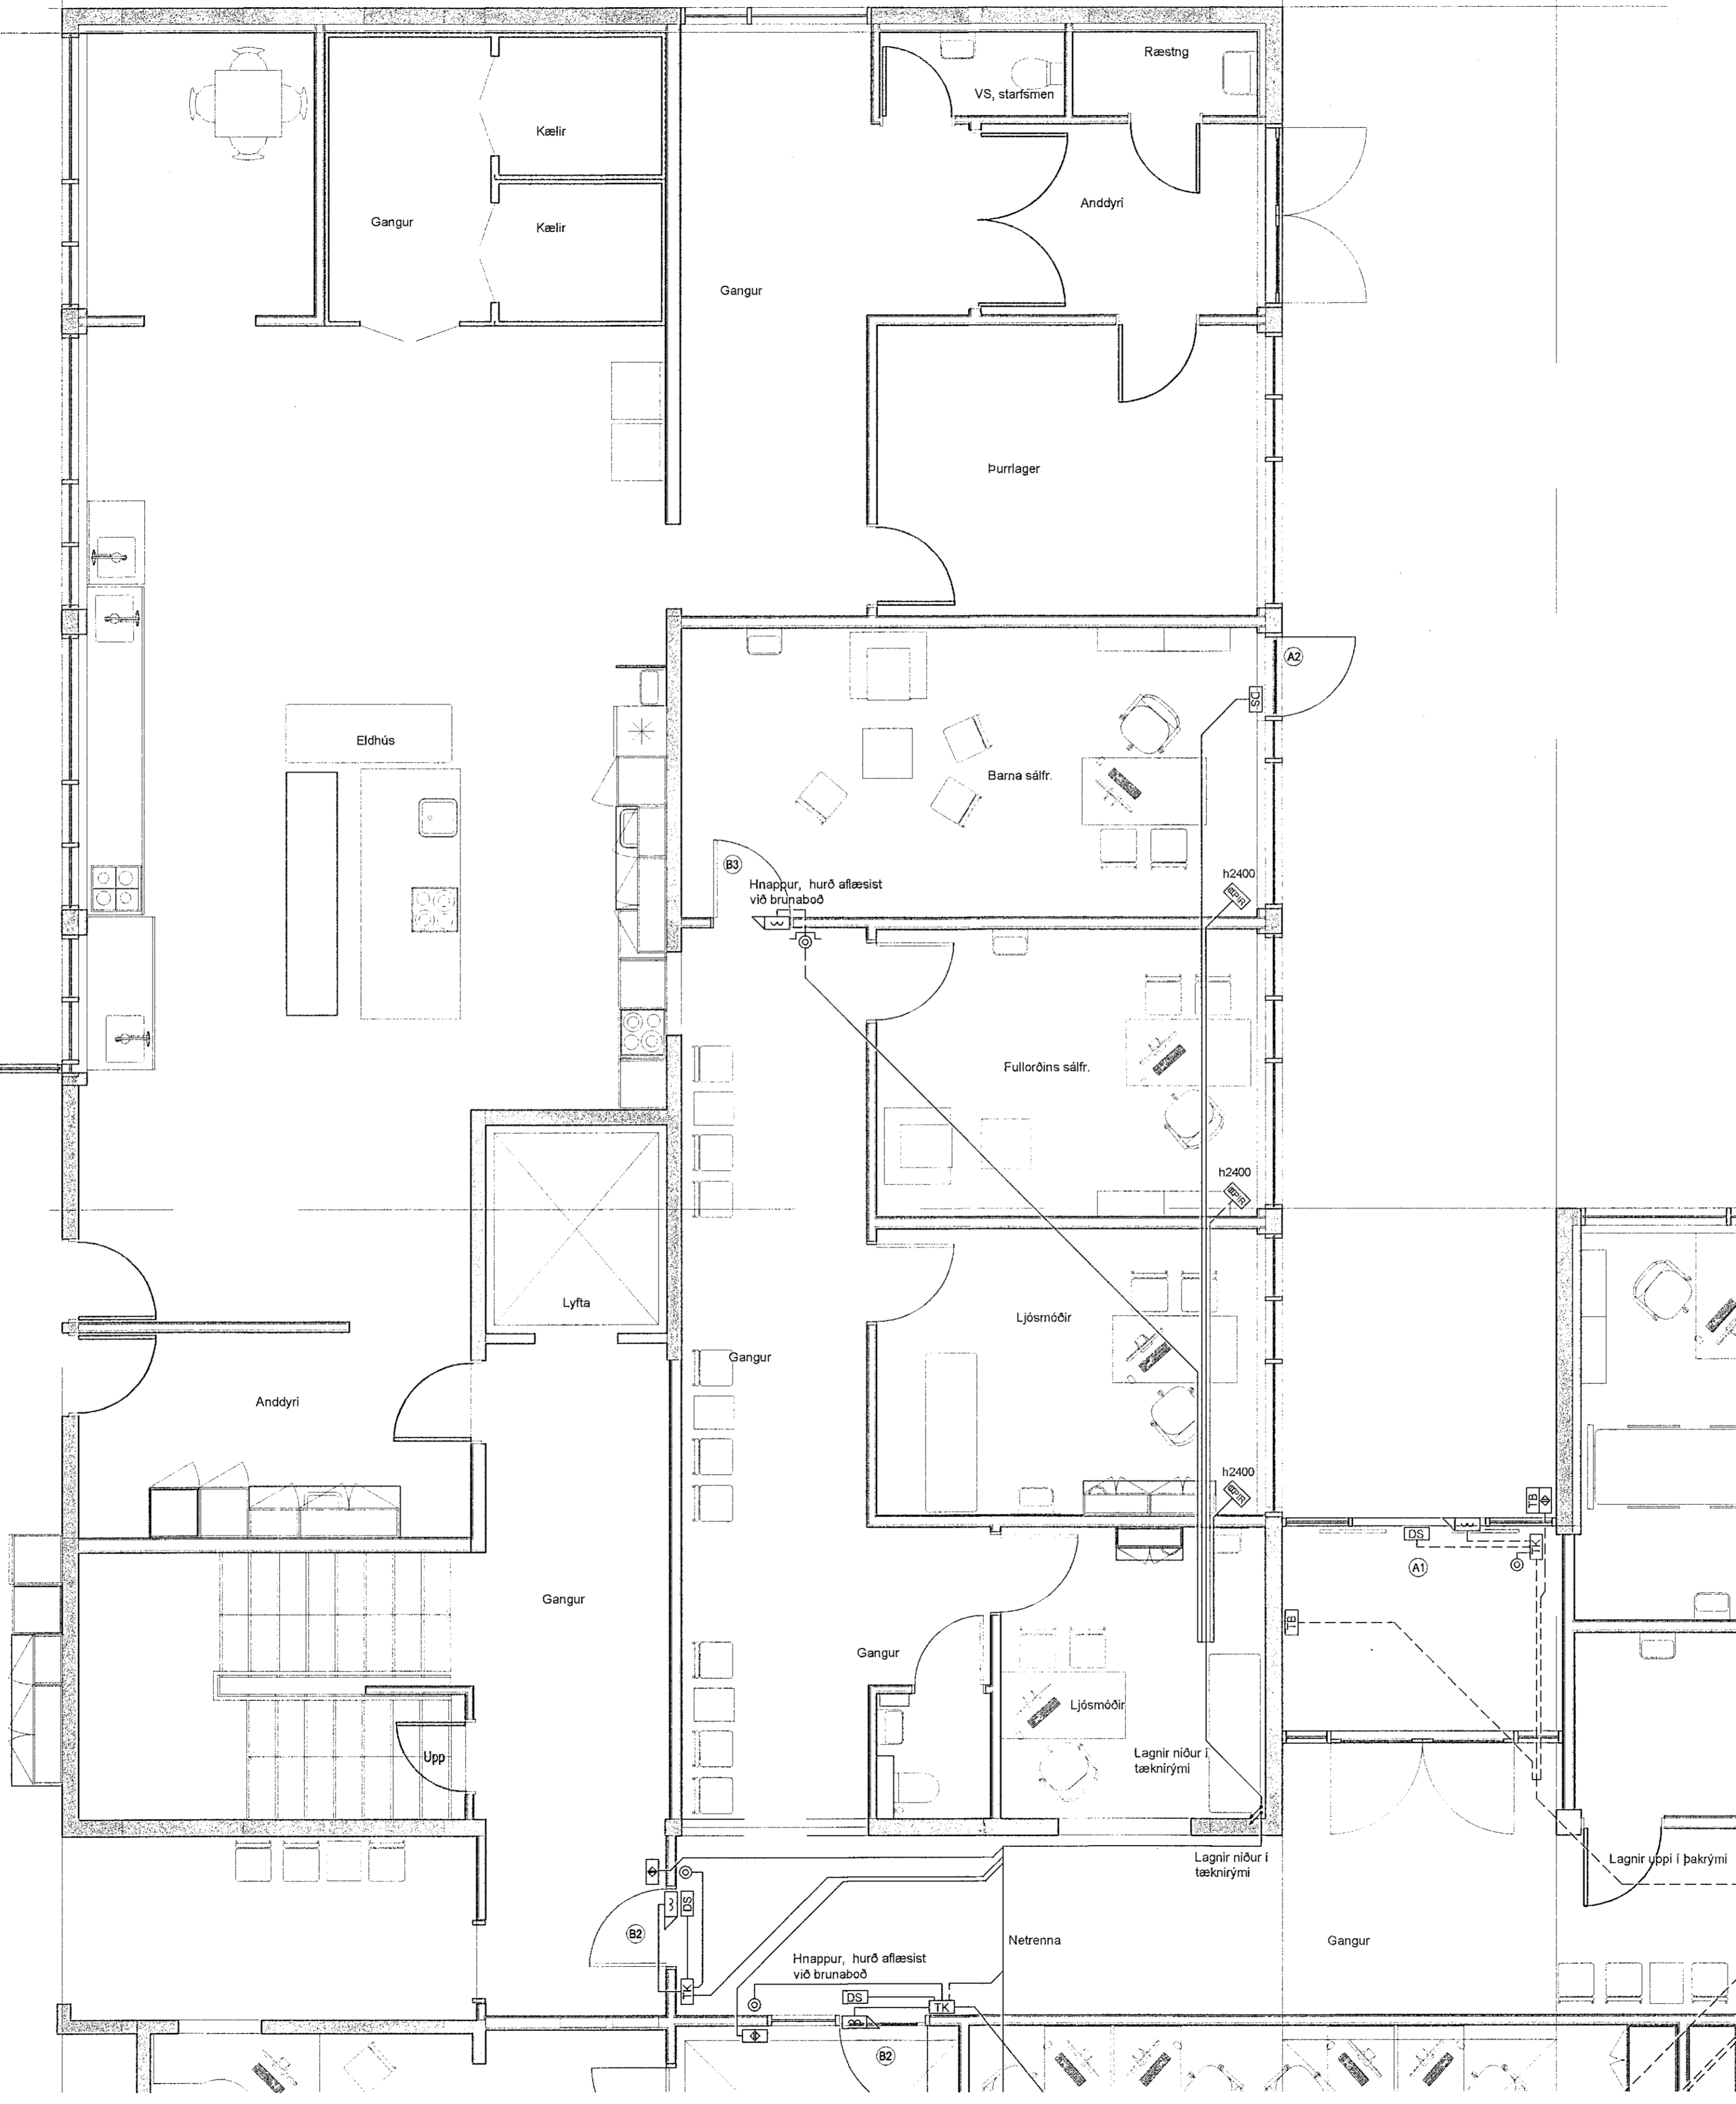
**SKÝRINGAR:**  
 Eldri lagir  
 Nýjar lagir  
 Almennt þá eru pipulagnir lagðar uppi í þakrymi

**Úthúðir:**  
 Gerð A1 - tvööld rennihúð rafdrifin  
 Aðgangssýring.  
 Korfakassan utan húð með bílnaborði.  
 Innan húð er opnað með hnappi.  
 Húðin er með húðarvöktun (dyraskynjari).  
 Húðin er með segulrás.

Gerð A2 - einöld húð  
 Húð er með húðarvöktun (dyraskynjari)  
 Gerð A3 - tvööld rennihúð rafdrifin  
 Húð er vöktuð með húðarvöktun (dyraskynjari)

**Innviðir:**  
 Gerð B1 - einöld húð  
 Aðgangssýring.  
 Korfakassan utan húðar.  
 Innan húðar er opnað með hnappi.  
 Húðin er með húðarvöktun (dyraskynjari).  
 Húðin er með segulrás.  
 Húð opnað við brunabóð

Gerð B2 - einöld húð  
 Aðgangssýring.  
 Korfakassan utan húðar.  
 Innan húðar er opnað með hnappi.  
 Húðin er með húðarvöktun (dyraskynjari).  
 Húðin er með segulrás.  
 Húð opnað við brunabóð

Gerð B3 - einöld húð  
 Innan húðar er opnað með hnappi með hindrun.  
 Húðin er með segulrás.  
 Húð opnað við brunabóð
