B 2021-12-27 REYNDARTEIKNING BÞS
 A 2019-09-05 VERKTEIKNING BÞS BÞS EME BÞS

SÓLVANGSVEGUR 2, HAFNARFIRÐI
 HEILSUGÆSLUSTÖÐIN SÓLVANGUR
 Rafkerfi
 Aðgangs- og innbrotakerfi
 Grunnmynd 1. hæð

VERKFAANG 17120 TEIKNING E60.5.102 B

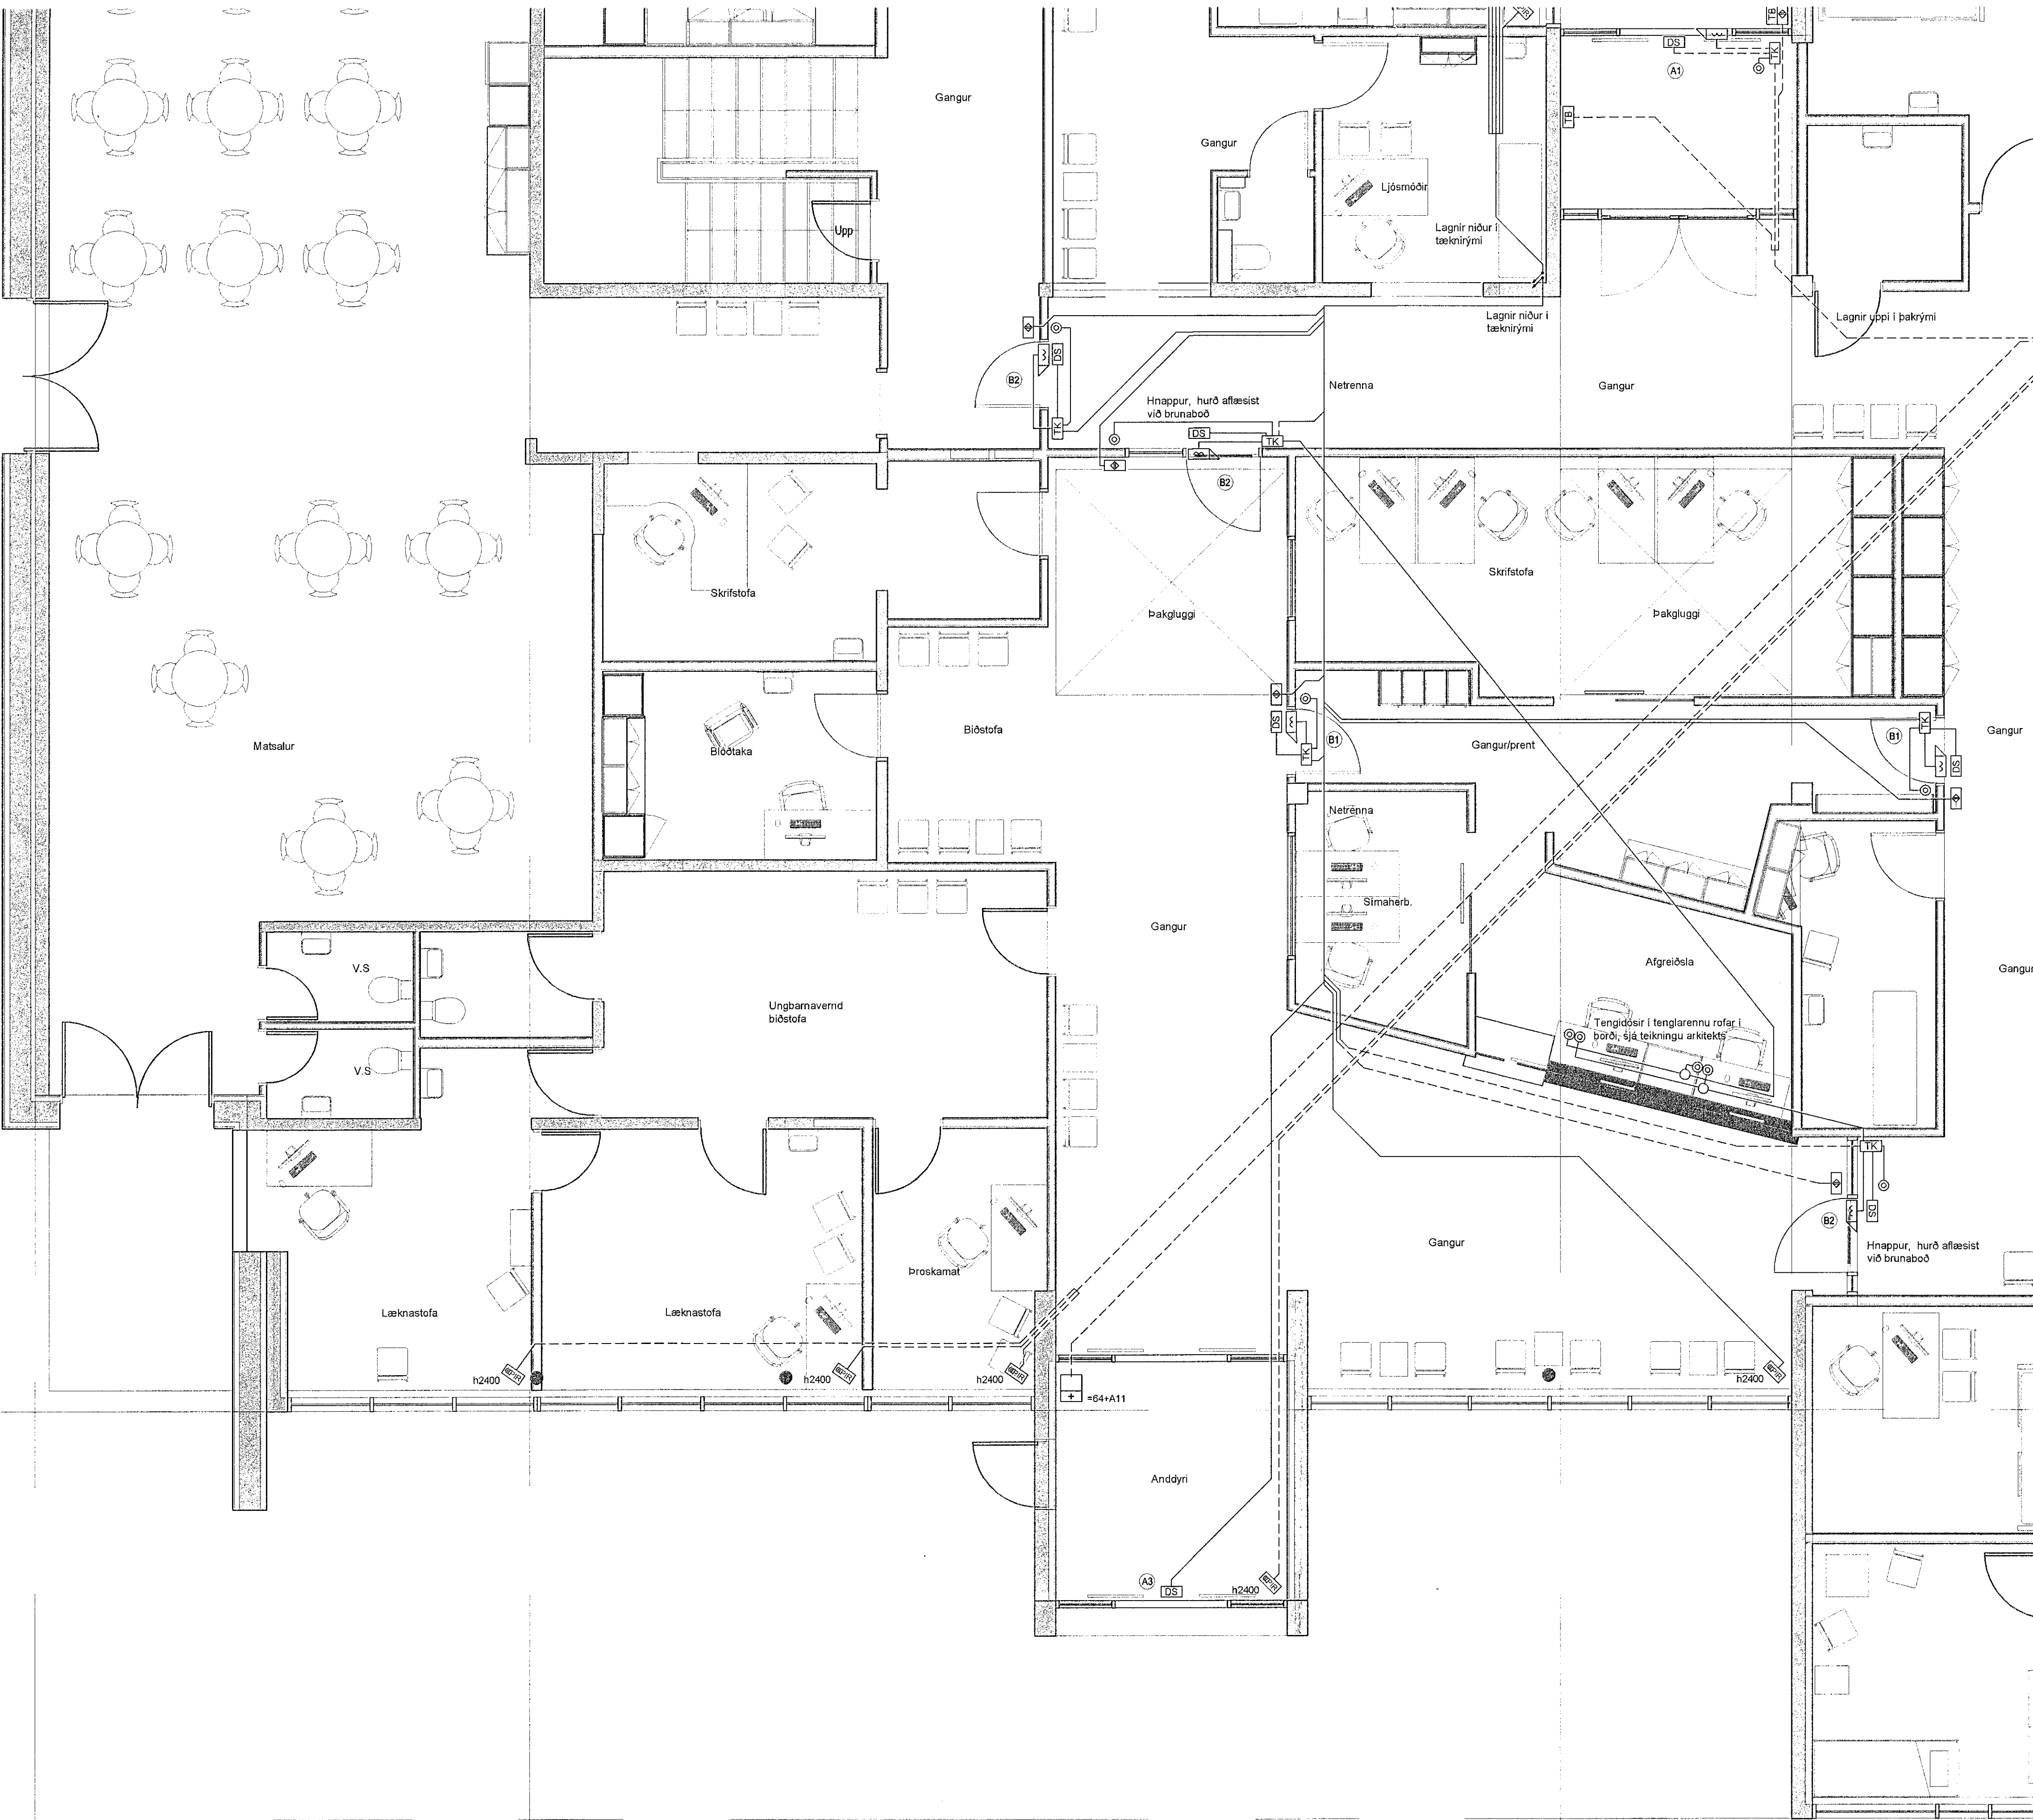
Úthúðir
 Gerð A1 - tvíöld rennihúð rafdrifin
 Aðgangsstýring.
 Kortalesari utan húð með takabandi.
 Innan húð er opnað með hnappi.
 Húðin er með húðarvökun (dýraskynjar).
 Húðin er með segulrás.

Gerð A2 - einföld húð
 Húð er með húðarvökun (dýraskynjar)

Gerð A3 - tvíöld rennihúð rafdrifin
 Húð er vökluð með húðarvökun (dýraskynjar)

Innhúðir
 Gerð B1 - einföld húð
 Aðgangsstýring.
 Kortalesari utan húðar.
 Innan húðar er opnað með hnappi.
 Húðin er með húðarvökun (dýraskynjar).
 Húðin er með segulrás.

Gerð B2 - einföld húð
 Aðgangsstýring.
 Kortalesari utan húðar.
 Innan húðar er opnað með hnappi.
 Húðin er með húðarvökun (dýraskynjar).
 Húðin er með segulrás.
 Húð opnað við brunaboð

Gerð B3 - einföld húð
 Innan húðar er opnað með hnappi með hindrun.
 Húðin er með segulrás.
 Húð opnað við brunaboð
