Hringhamar 9-11
221 Hafnarfjörður

Lagnir og loftræsikerfi
Fráveitukerfi
Grunnmynd 3.hæð

TEKNIÐMÉR	BLAÐSTÆRIB	HANNAÐ: ÖB
9354-001	A1	TEKNAÐ: UBB
03_2_23_01		YFIRFARAÐ: KAB
DAGS:	MÆLIKWARÐI	ÚTGÁFA
13.09.2022	1 : 50	A

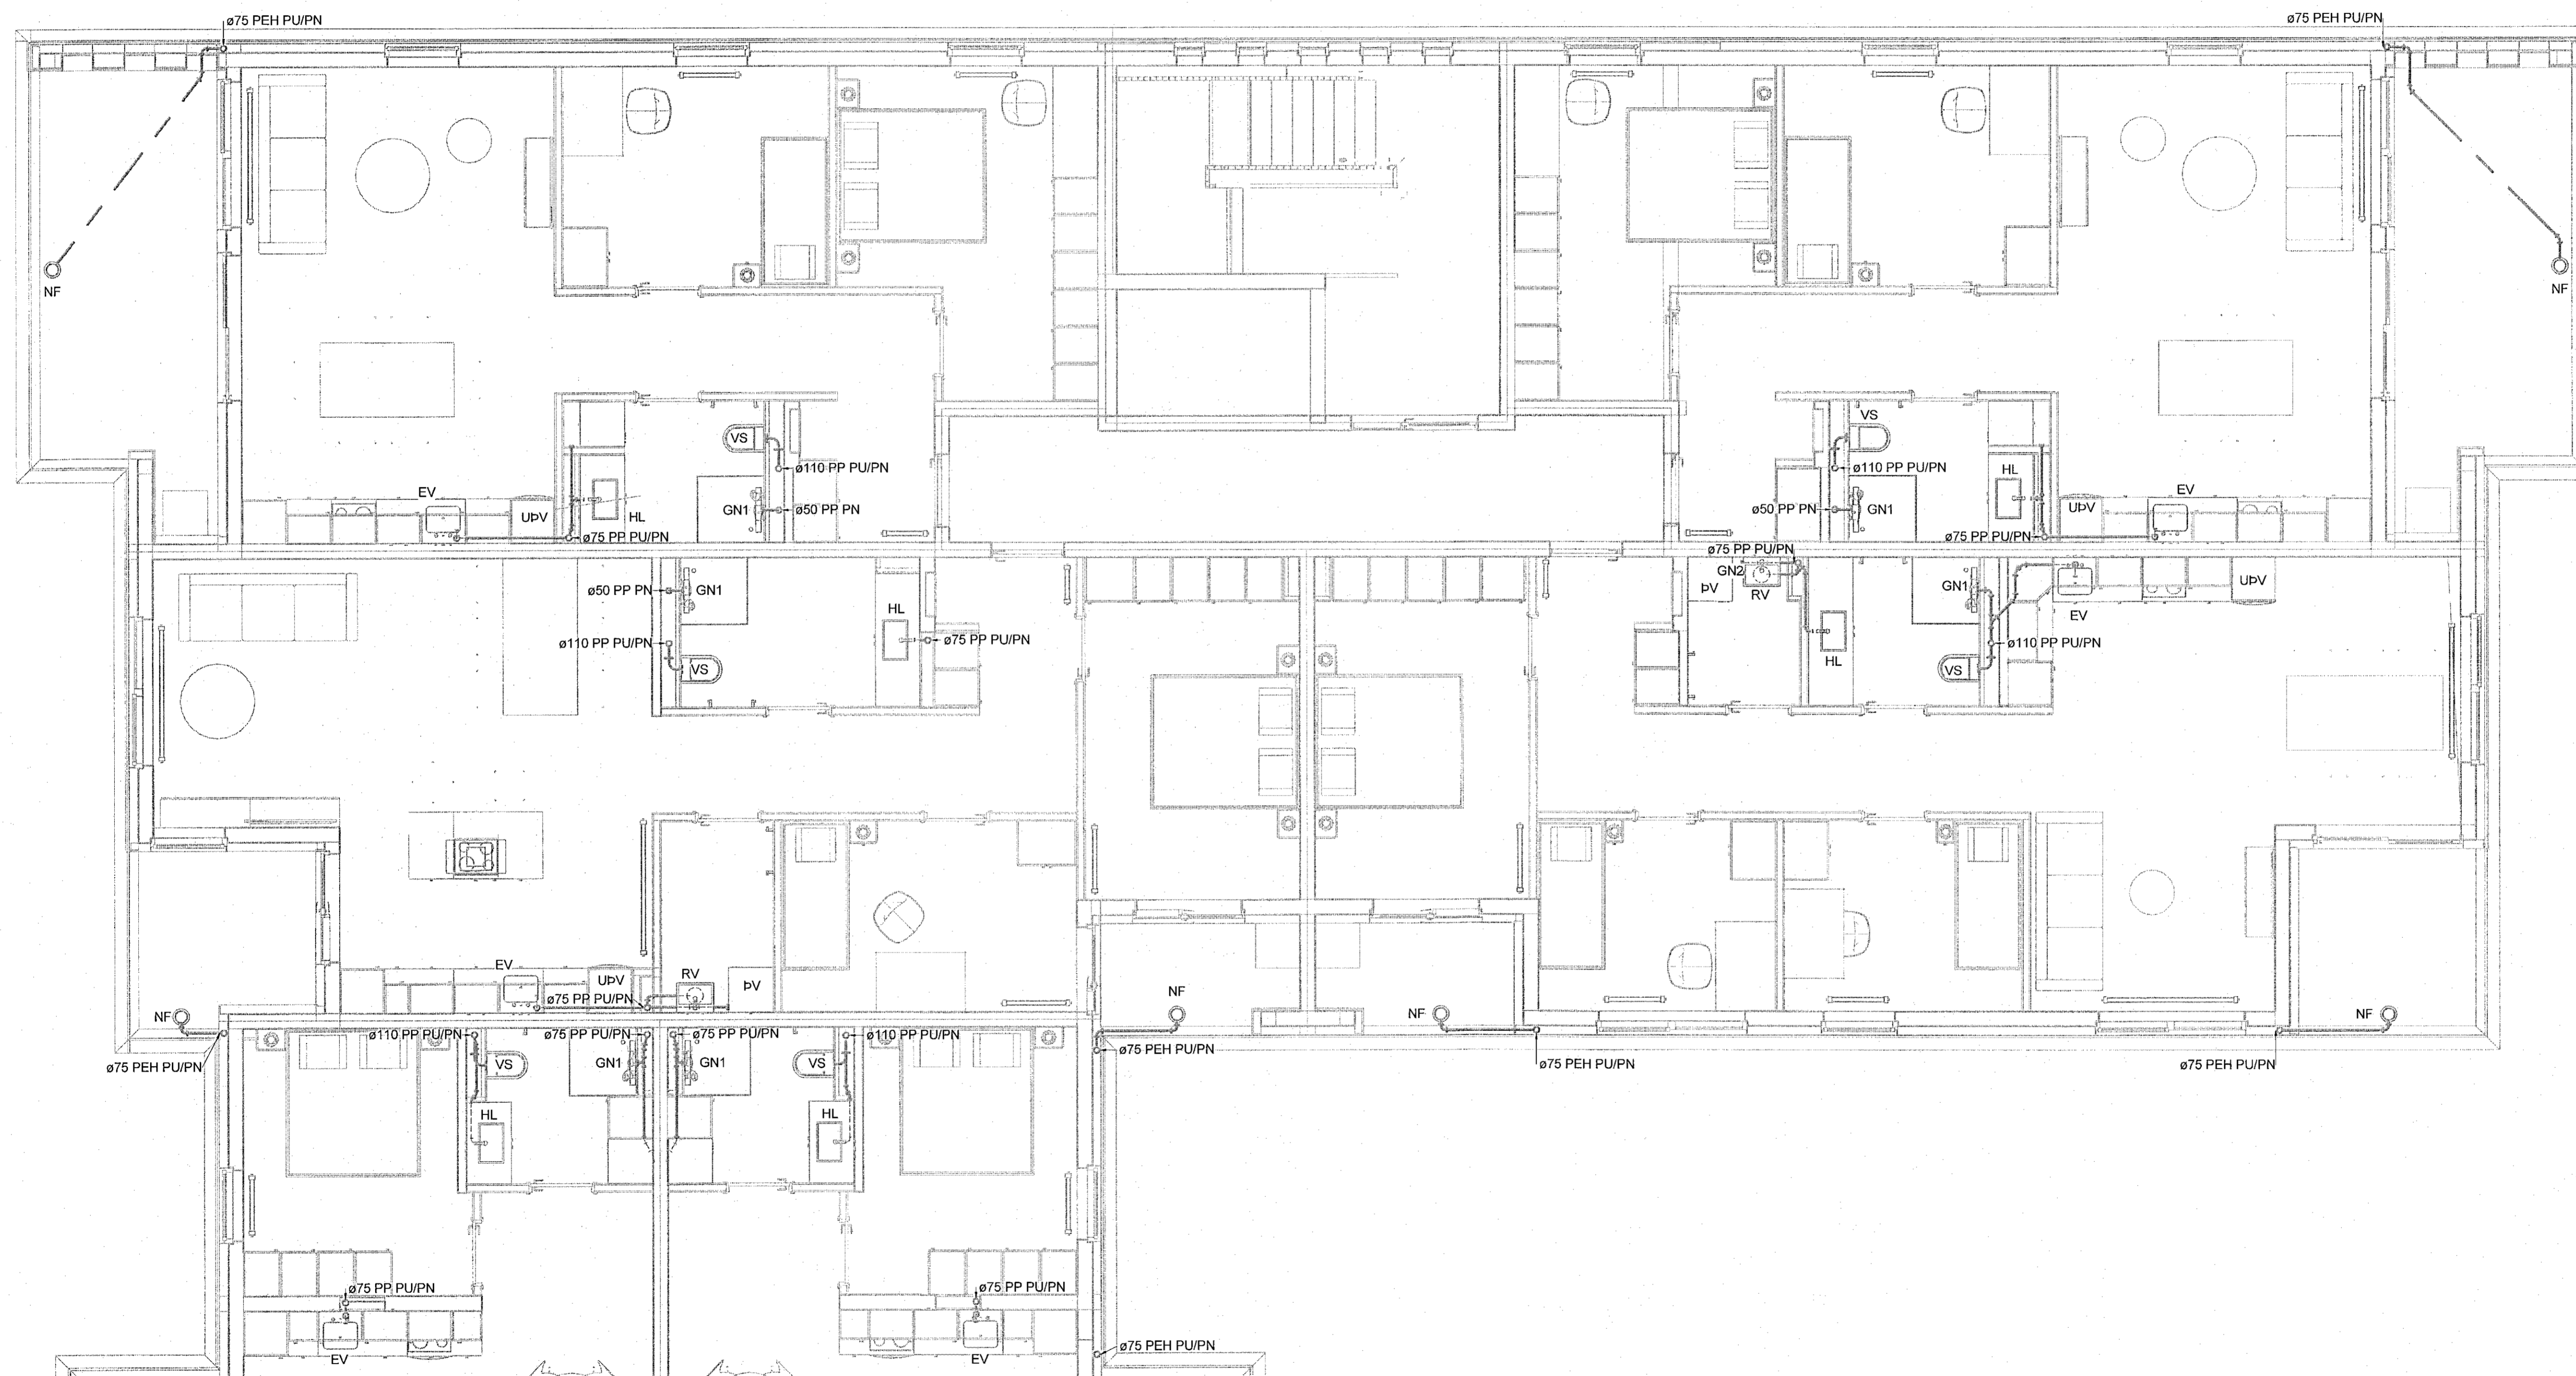
Staðlaðar frárennlistengingar
(Nema annað sé tekið fram)

- Eldhúsvaskur ø50 PP
- Ræslivaskur ø50 PP
- Handlaug ø40 PP
- Salerni ø110 PP
- Þvottavél ø40 PP
- Uppþvottavél ø40 PP

Frárennislagnir í eldhúsi eru í sökkli innréttingar nema að annað sé tekið fram

Almennt eru sköplagnir í 20% halla og regnvatnslagnir í 10% halla, nema annað sé tekið fram á teikningu.

Ömerktur hringur táknar að lögn færist upp eða niður innan hæðar. Hringur merktur PU, PN eða PU/PN táknar að lögn færist upp eða niður á milli hæða.
