**Hringhamar 9-11**  
221 Hafnarfjörður

Lagnir og loftræsikerfi  
Fráveitukerfi  
Grunnmynd 5. hæð

TEKNIÐMÉR	BLADSTÆRÐ	HANNAÐ	ÓIB
9354-001	A1	TEKNAÐ	UBB
05_2_23_01		YFRIFARÐ	KAB
DAGS.	MÆLIKVARÐI	ÚTGÁFA	
13.09.2022	1 : 50	A

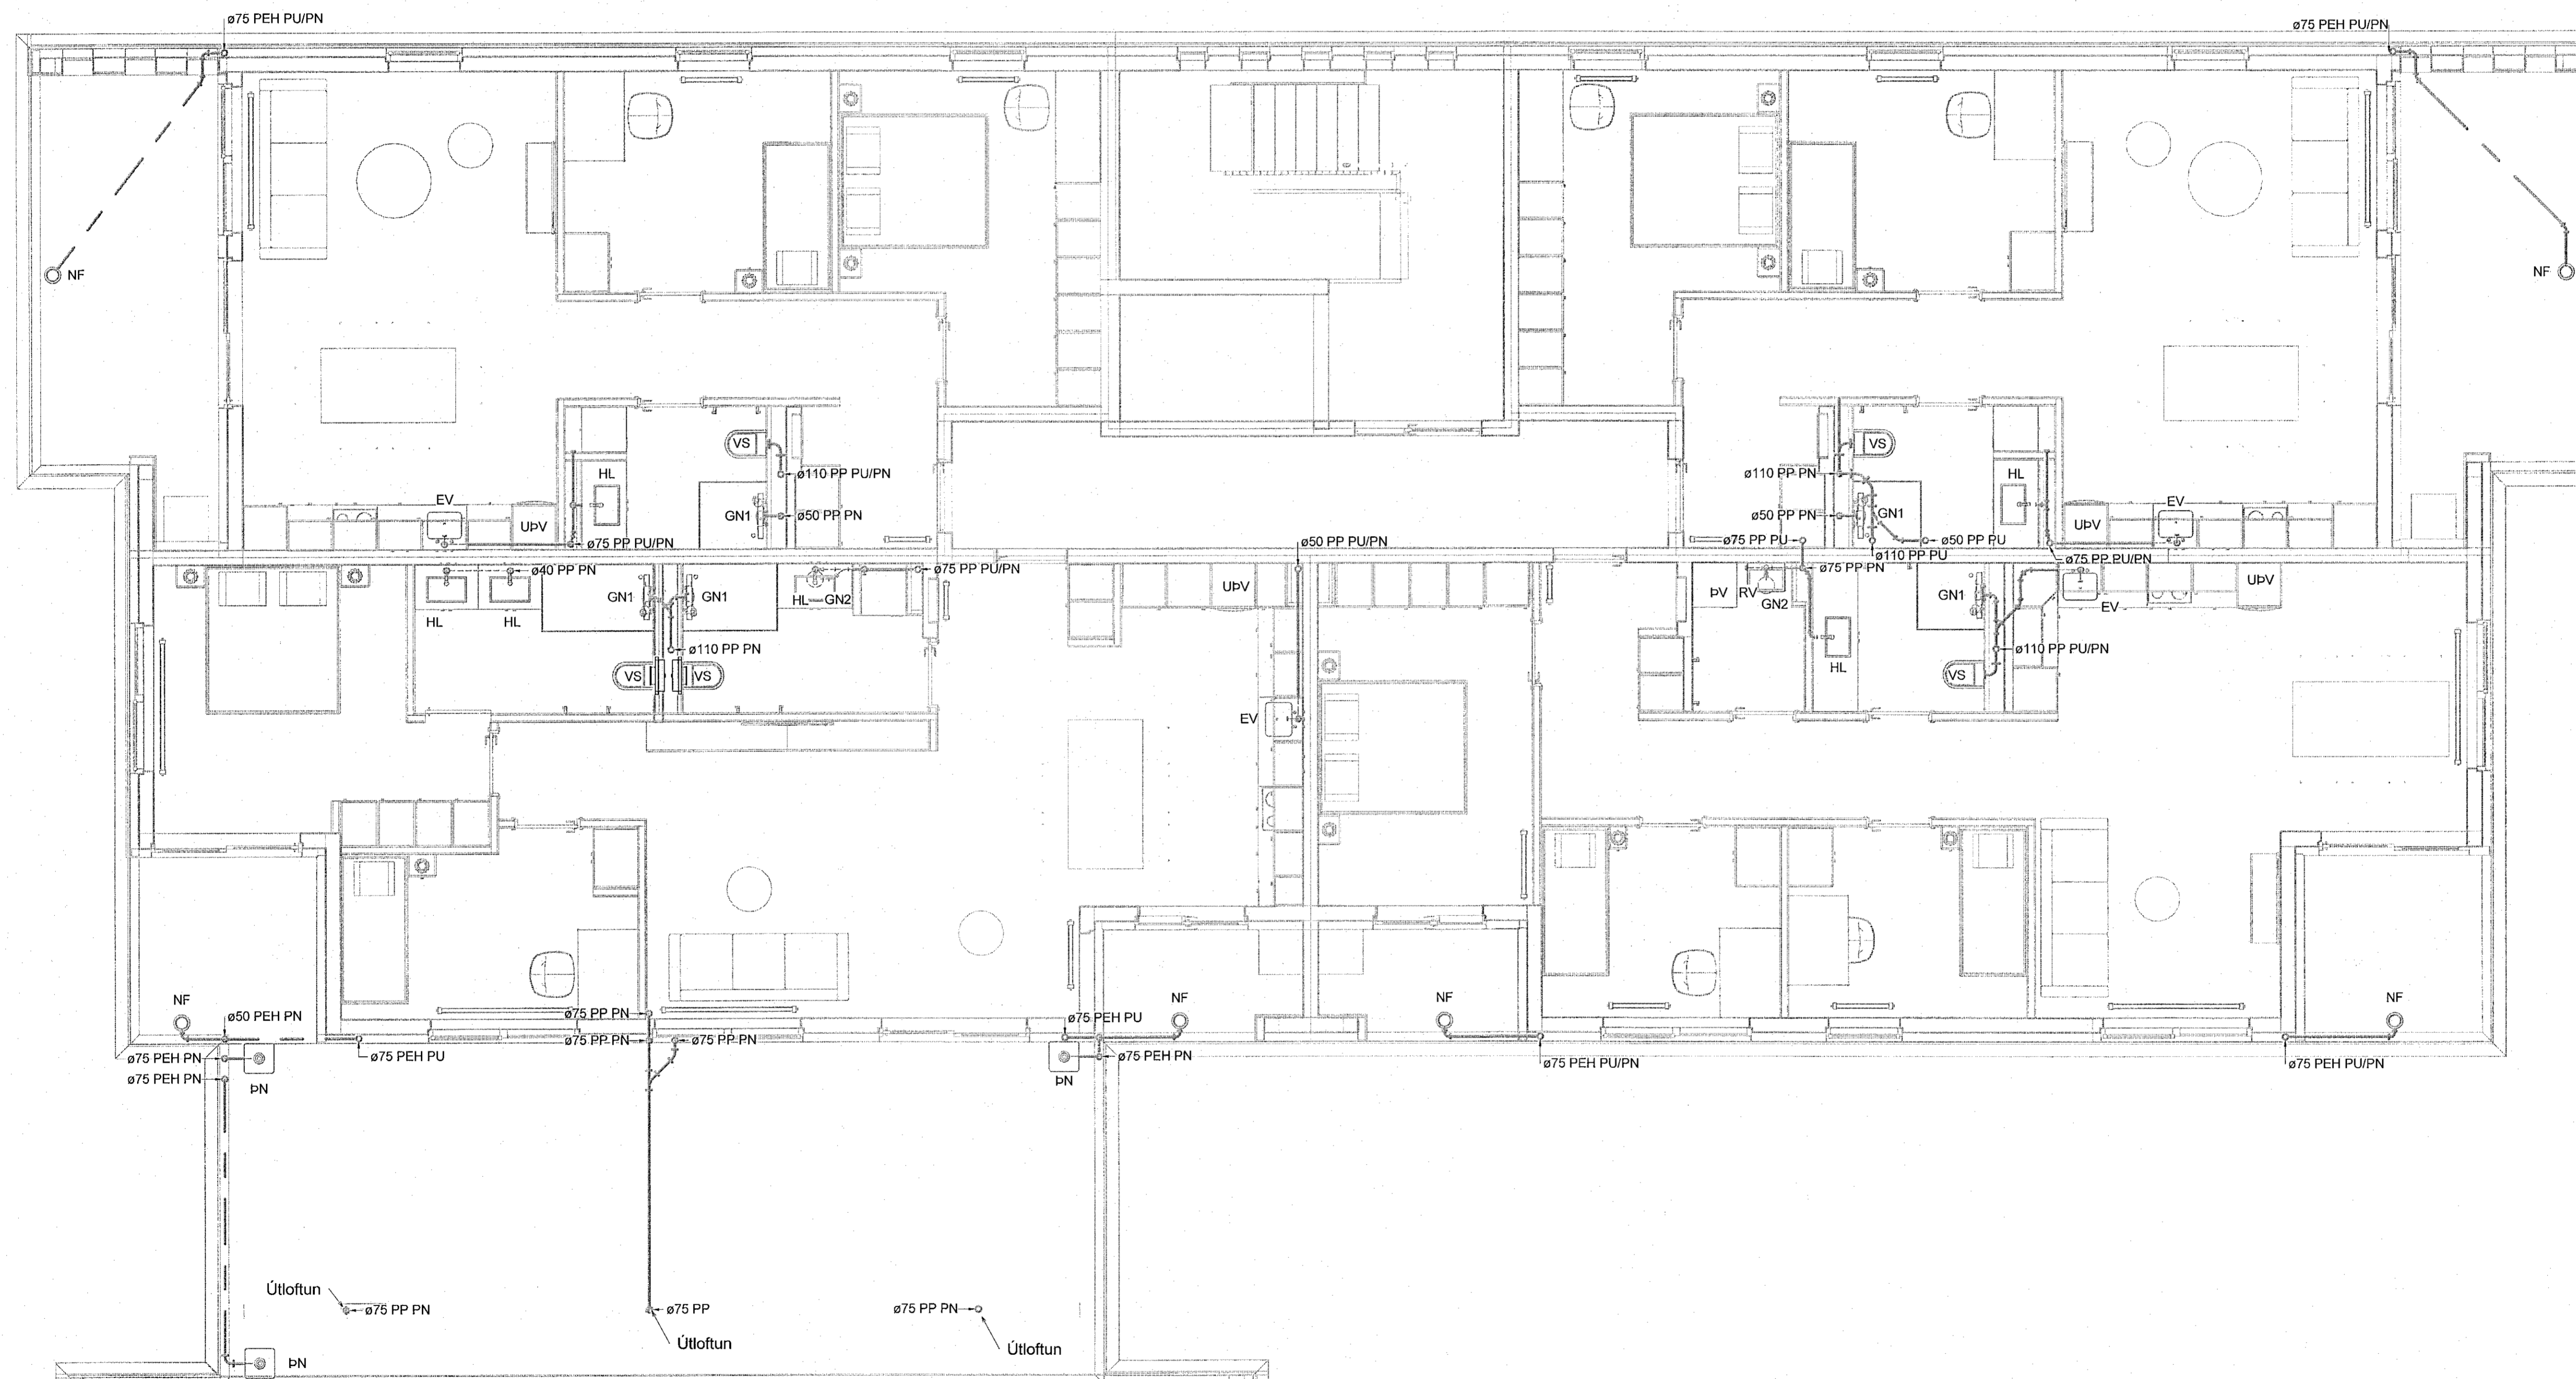
Frárennslislagirnir í eldhúsi eru í sökkli innréttingar nema að annað sé tekið fram

Almennt eru skölpplagnir í 20% halla og regnvatnslagnir í 10% halla, nema annað sé tekið fram á teikningu.

Ómerktur hringur táknað að lagn færist upp eða niður innan hæðar.  
Hringur merktur PU, PN eða PU/PN táknað að lagn færist upp eða niður á milli hæðar.
