Hringhamar 9-11
221 Hafnarfjörður

Lagnir og loftræsikerfi
Neysluvatnskerfi
Grunnmynd 3.hæð

TEKNIÐMÉR	BLAÐSTÆRÐ	HANNAÐ: ÖB
9354-001	A1	TEKNAÐ: UBB
03_2_33_01		YRIFARÐ: KAB
DAGS:	MÆLKVÆÐI	ÚTGÁFA
13.09.2022	1 : 50	A

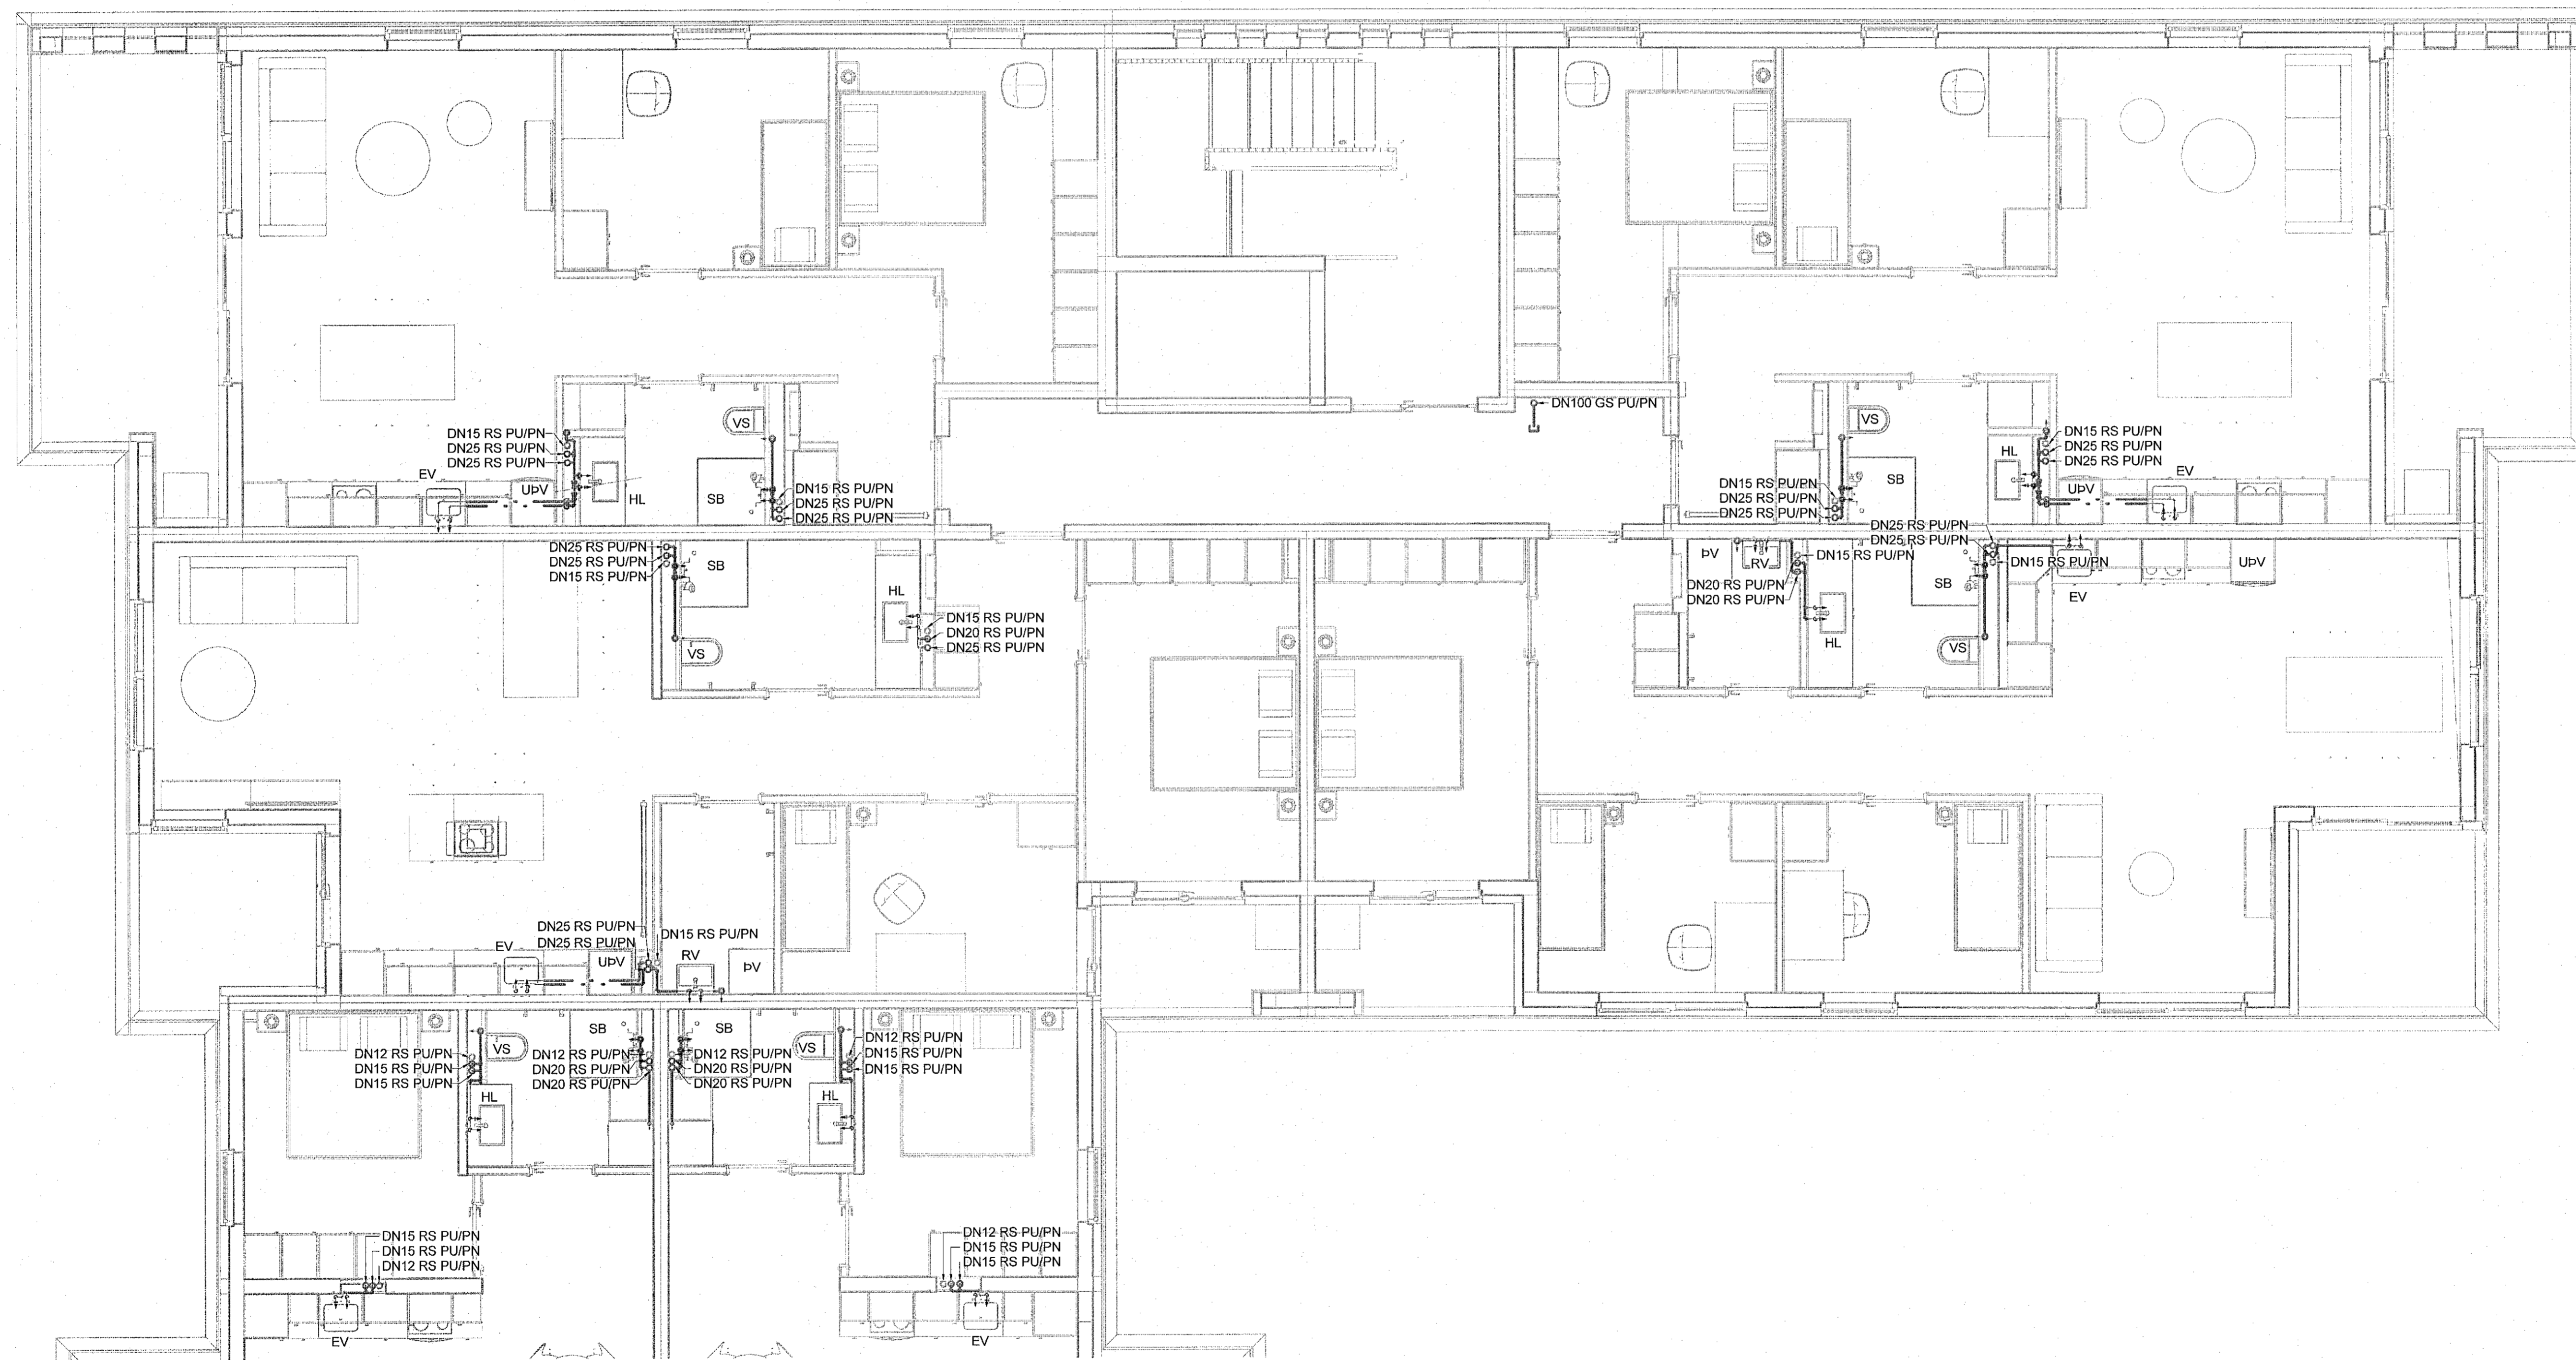
Neysluvatnslagnir í eldhúsi eru í sökkli innréttingar nema að annað sé tekið fram

Ómerktur hringur táknar að lögn færirst upp eða niður innan hæðar.
Hringur merktur PU, PN eða PUI/PN táknar að lögn færirst upp eða niður á milli hæða.

T.K - Áætlaður topp kóti
B.K - Botnkóti
