Hringhamar 9-11
221 Hafnarfjörður

Lagnir og loftræsikerfi
Neysluvatnskerfi
Grunnmynd 6. hæð

TEKNIÐUMÉR	BLASTÆRÐ	HANNAÐ	ÖIB
9354-001	A1	TEKNAÐ	UBB
06_2_33_01		YFRIFARÐ	KAB
DAGS.	MÆLIKVARÐ	ÚTGÁFA	
13.09.2022	1 : 50	A

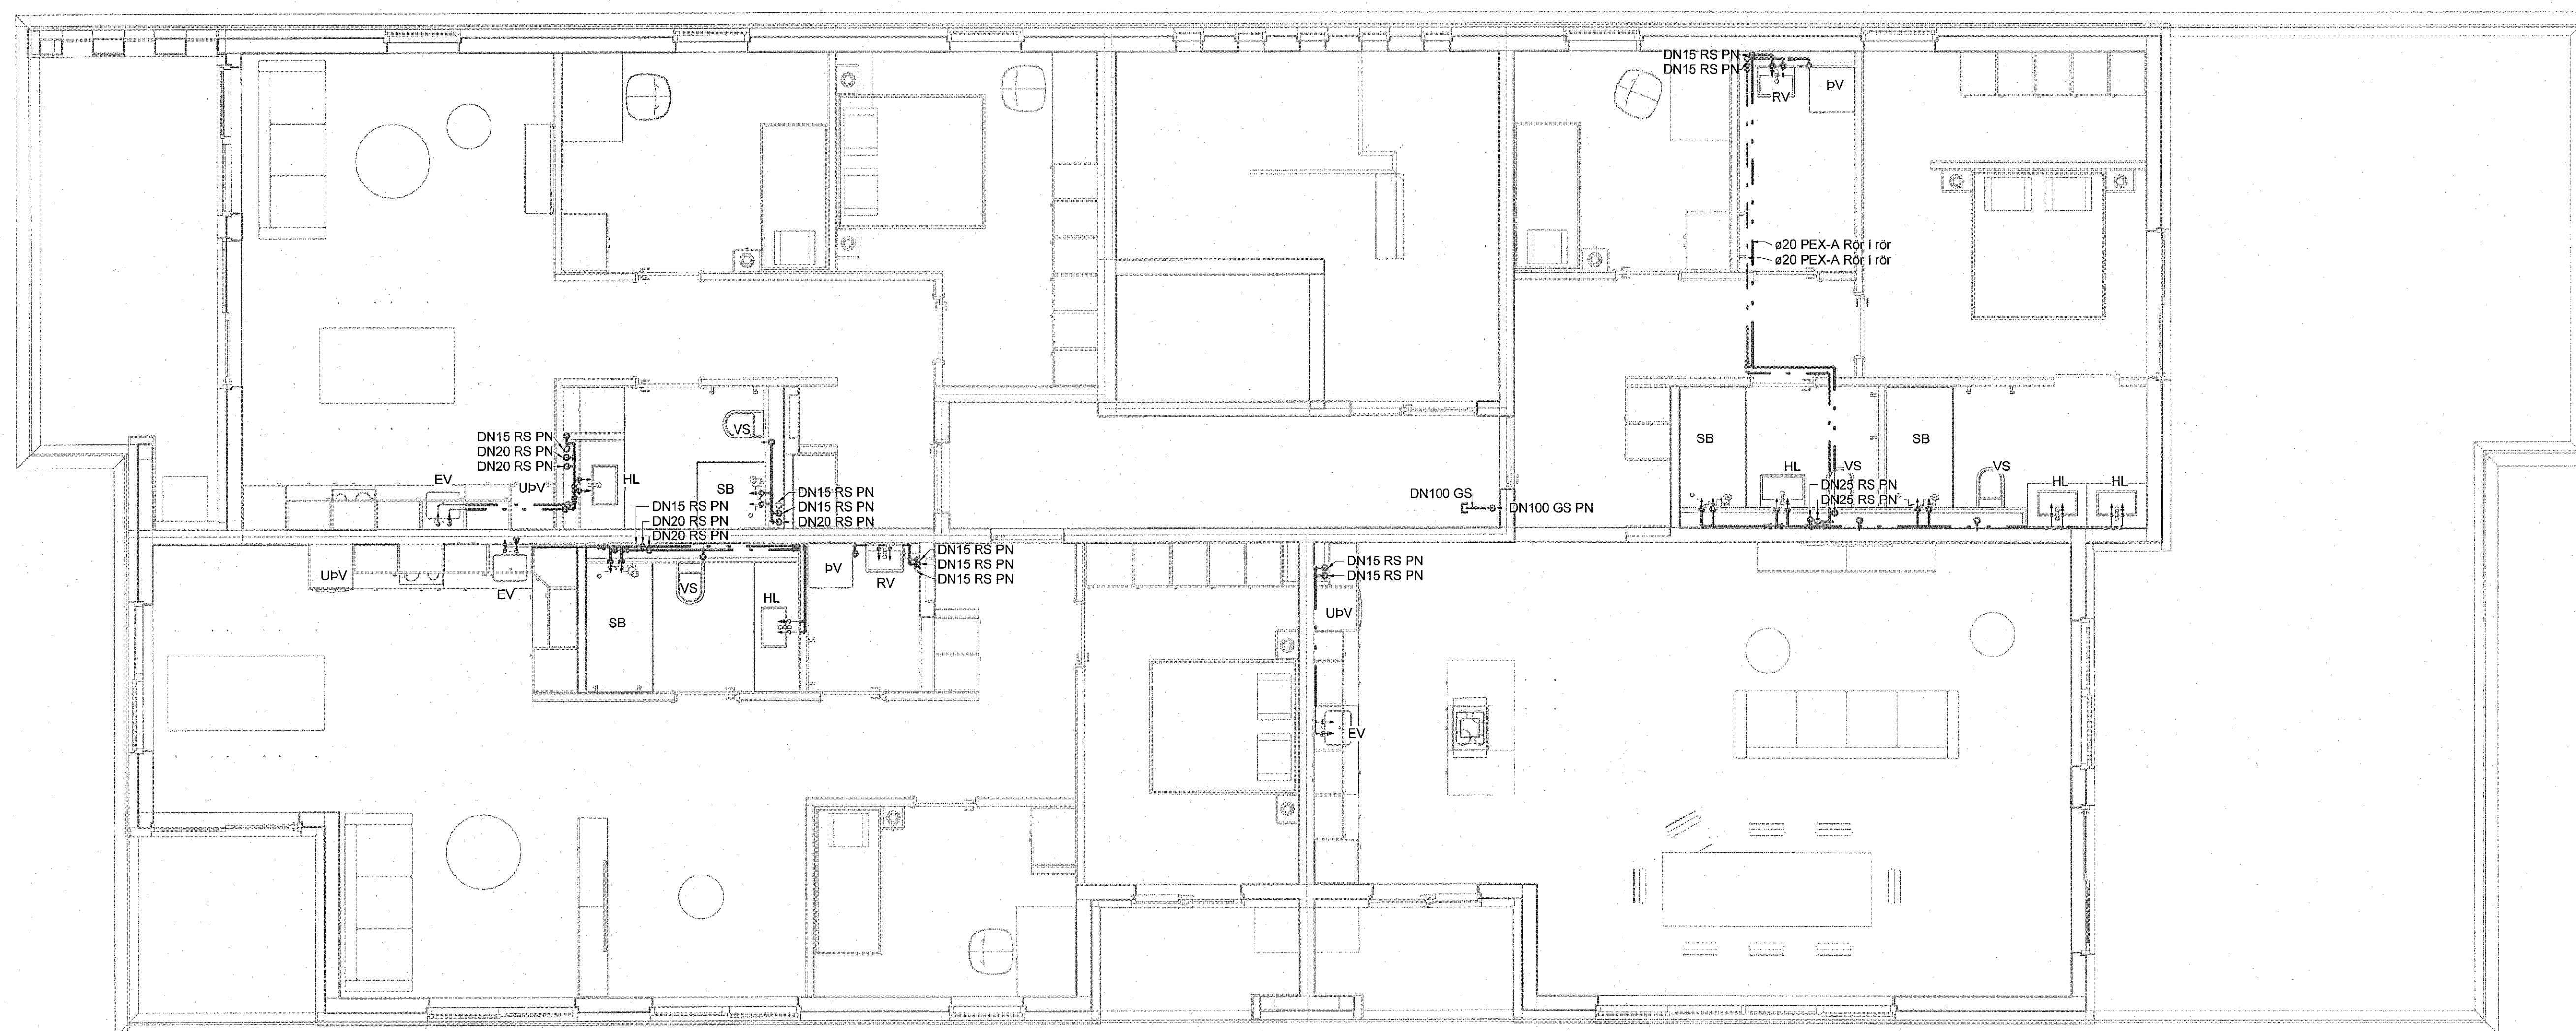
Staðlaðar neysluvatnstengingar
(Nema annað sé tekið fram)

- Eldhúsvaskur DN15 AP
- Ræstivaskur DN15 AP
- Hándlaug DN12 AP
- Sturla DN15 AP
- Sæterni DN12 AP
- Þvottavél DN12 AP
- Uppvottavél DN12 AP

Neysluvatnsliagnir í eldhúsi eru í sökkli innréttingar nema að annað sé tekið fram

Ómerktur hringur táknar að lagn færist upp eða niður innan hússins.
Hringur merktur PU, PN eða PU/PN táknar að lagn færist upp eða niður á milli hæða.
