Brekkuhvammur 10 Hafnarfirði

Sólstofa

Útlit norðvesturhliðar og grunnmynd

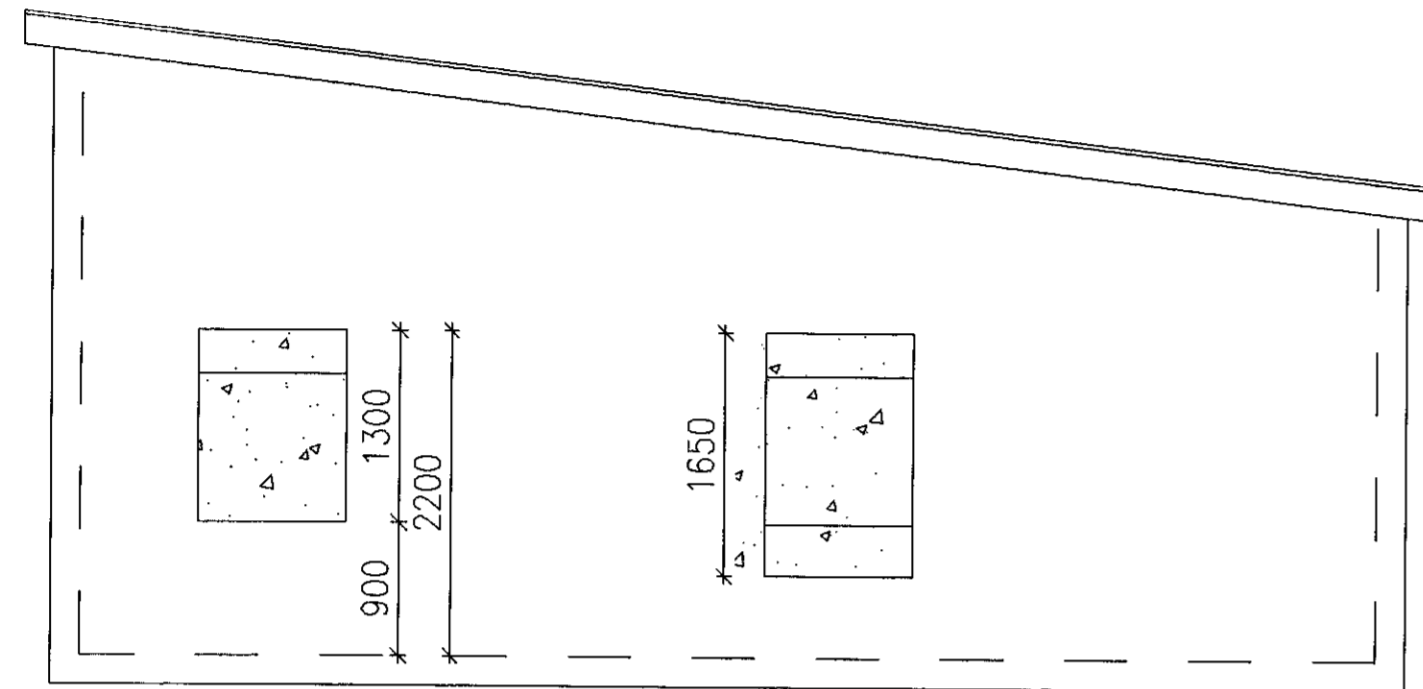
Núverandi útlit NV hliðar húss

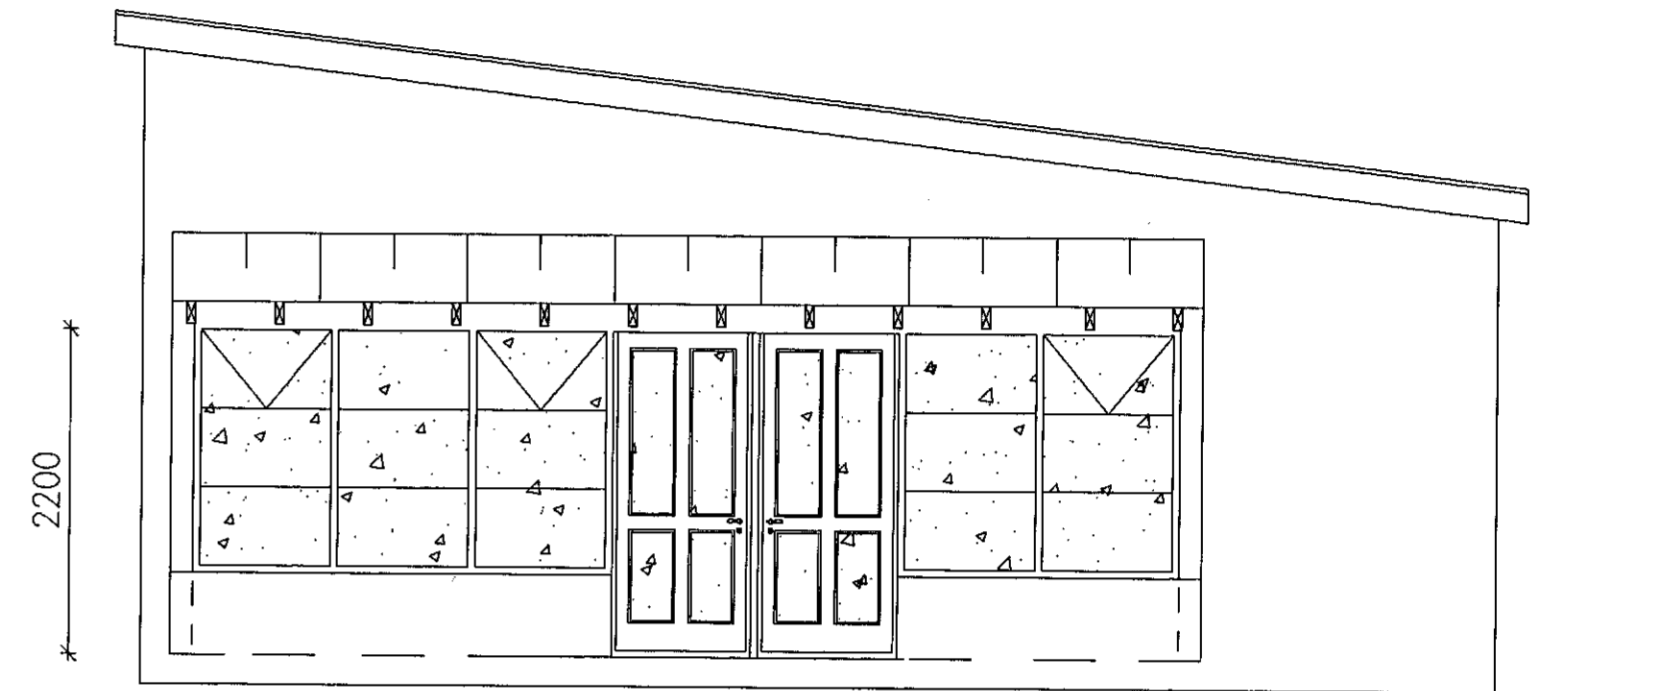
Sólstofa, norðvesturhlið

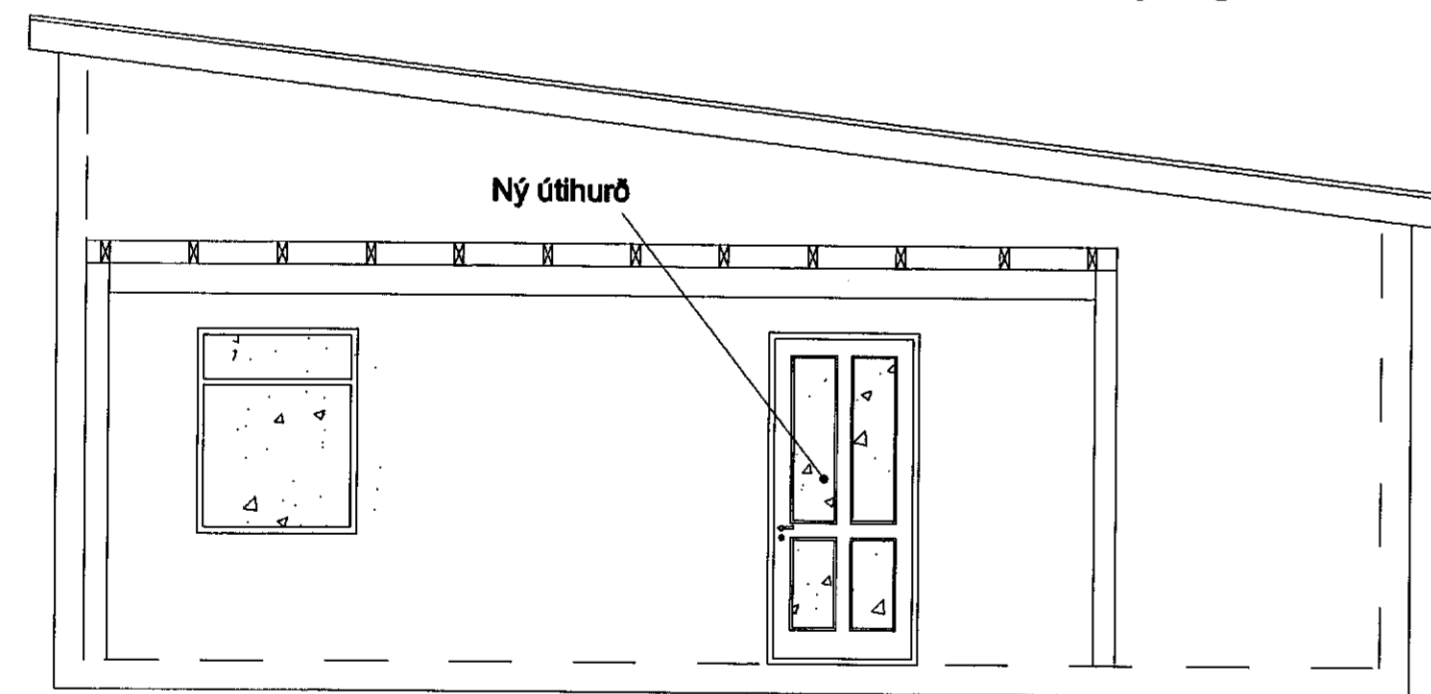
NV hlið húss eftir breytingu

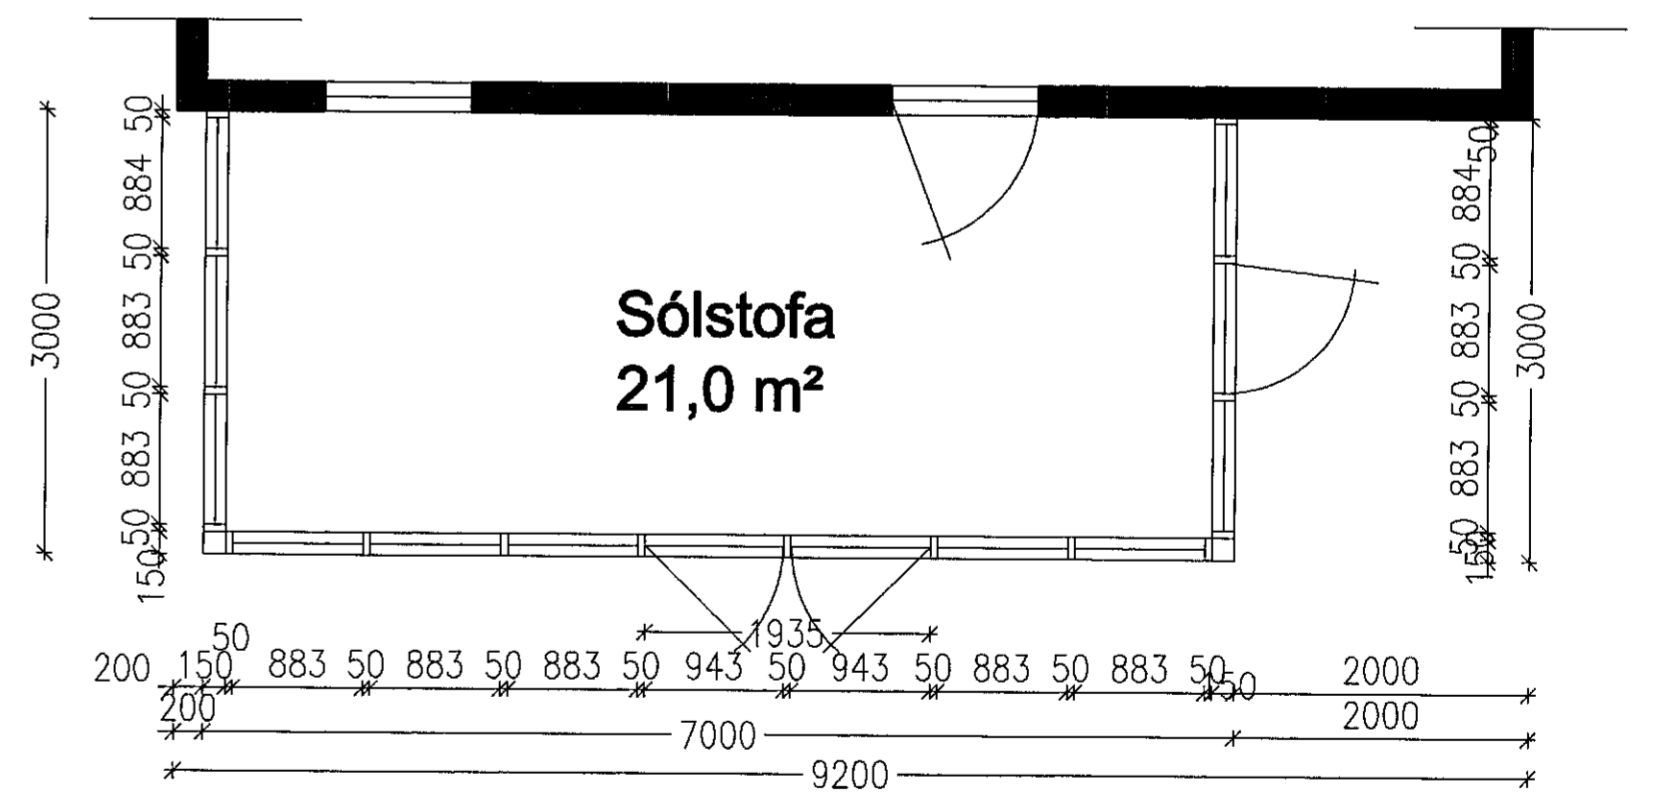
Grunnmynd sólstofu
