1 Þak - 1  
1:50

DAGS	F.H. VERKFRÆÐISTOFU REYKJAVÍKUR: Egbert Elmar Þóráinsson 140574-4819
DAGS	HÖNNUNARSTJÓRI: Ásgeir Ásgelsson 060161-5429
<b>Verkfræðistofa REYKJAVÍKUR</b> FÍSKISLÓÐ 75, 101, REYKJAVÍK KT: 560415-0600	
VERK: <b>Hringhamar 2 221 Hafnarfjörður</b>	
TEIKNING: <b>Lagnateikning Loftræsting Þak - 1</b>	
VERKNR.: <b>2104</b>	MKV.: <b>As indicated</b>
HANNAD: <b>EEP</b>	TEIKNAD: <b>AG/PBE</b>
DAGS: <b>13.10.2021</b>	YFIRFARIÐ: <b>JPF</b>
TEIKNING NR.: <b>L-51</b>	ÚTGÁFA NR.: <b>A</b>

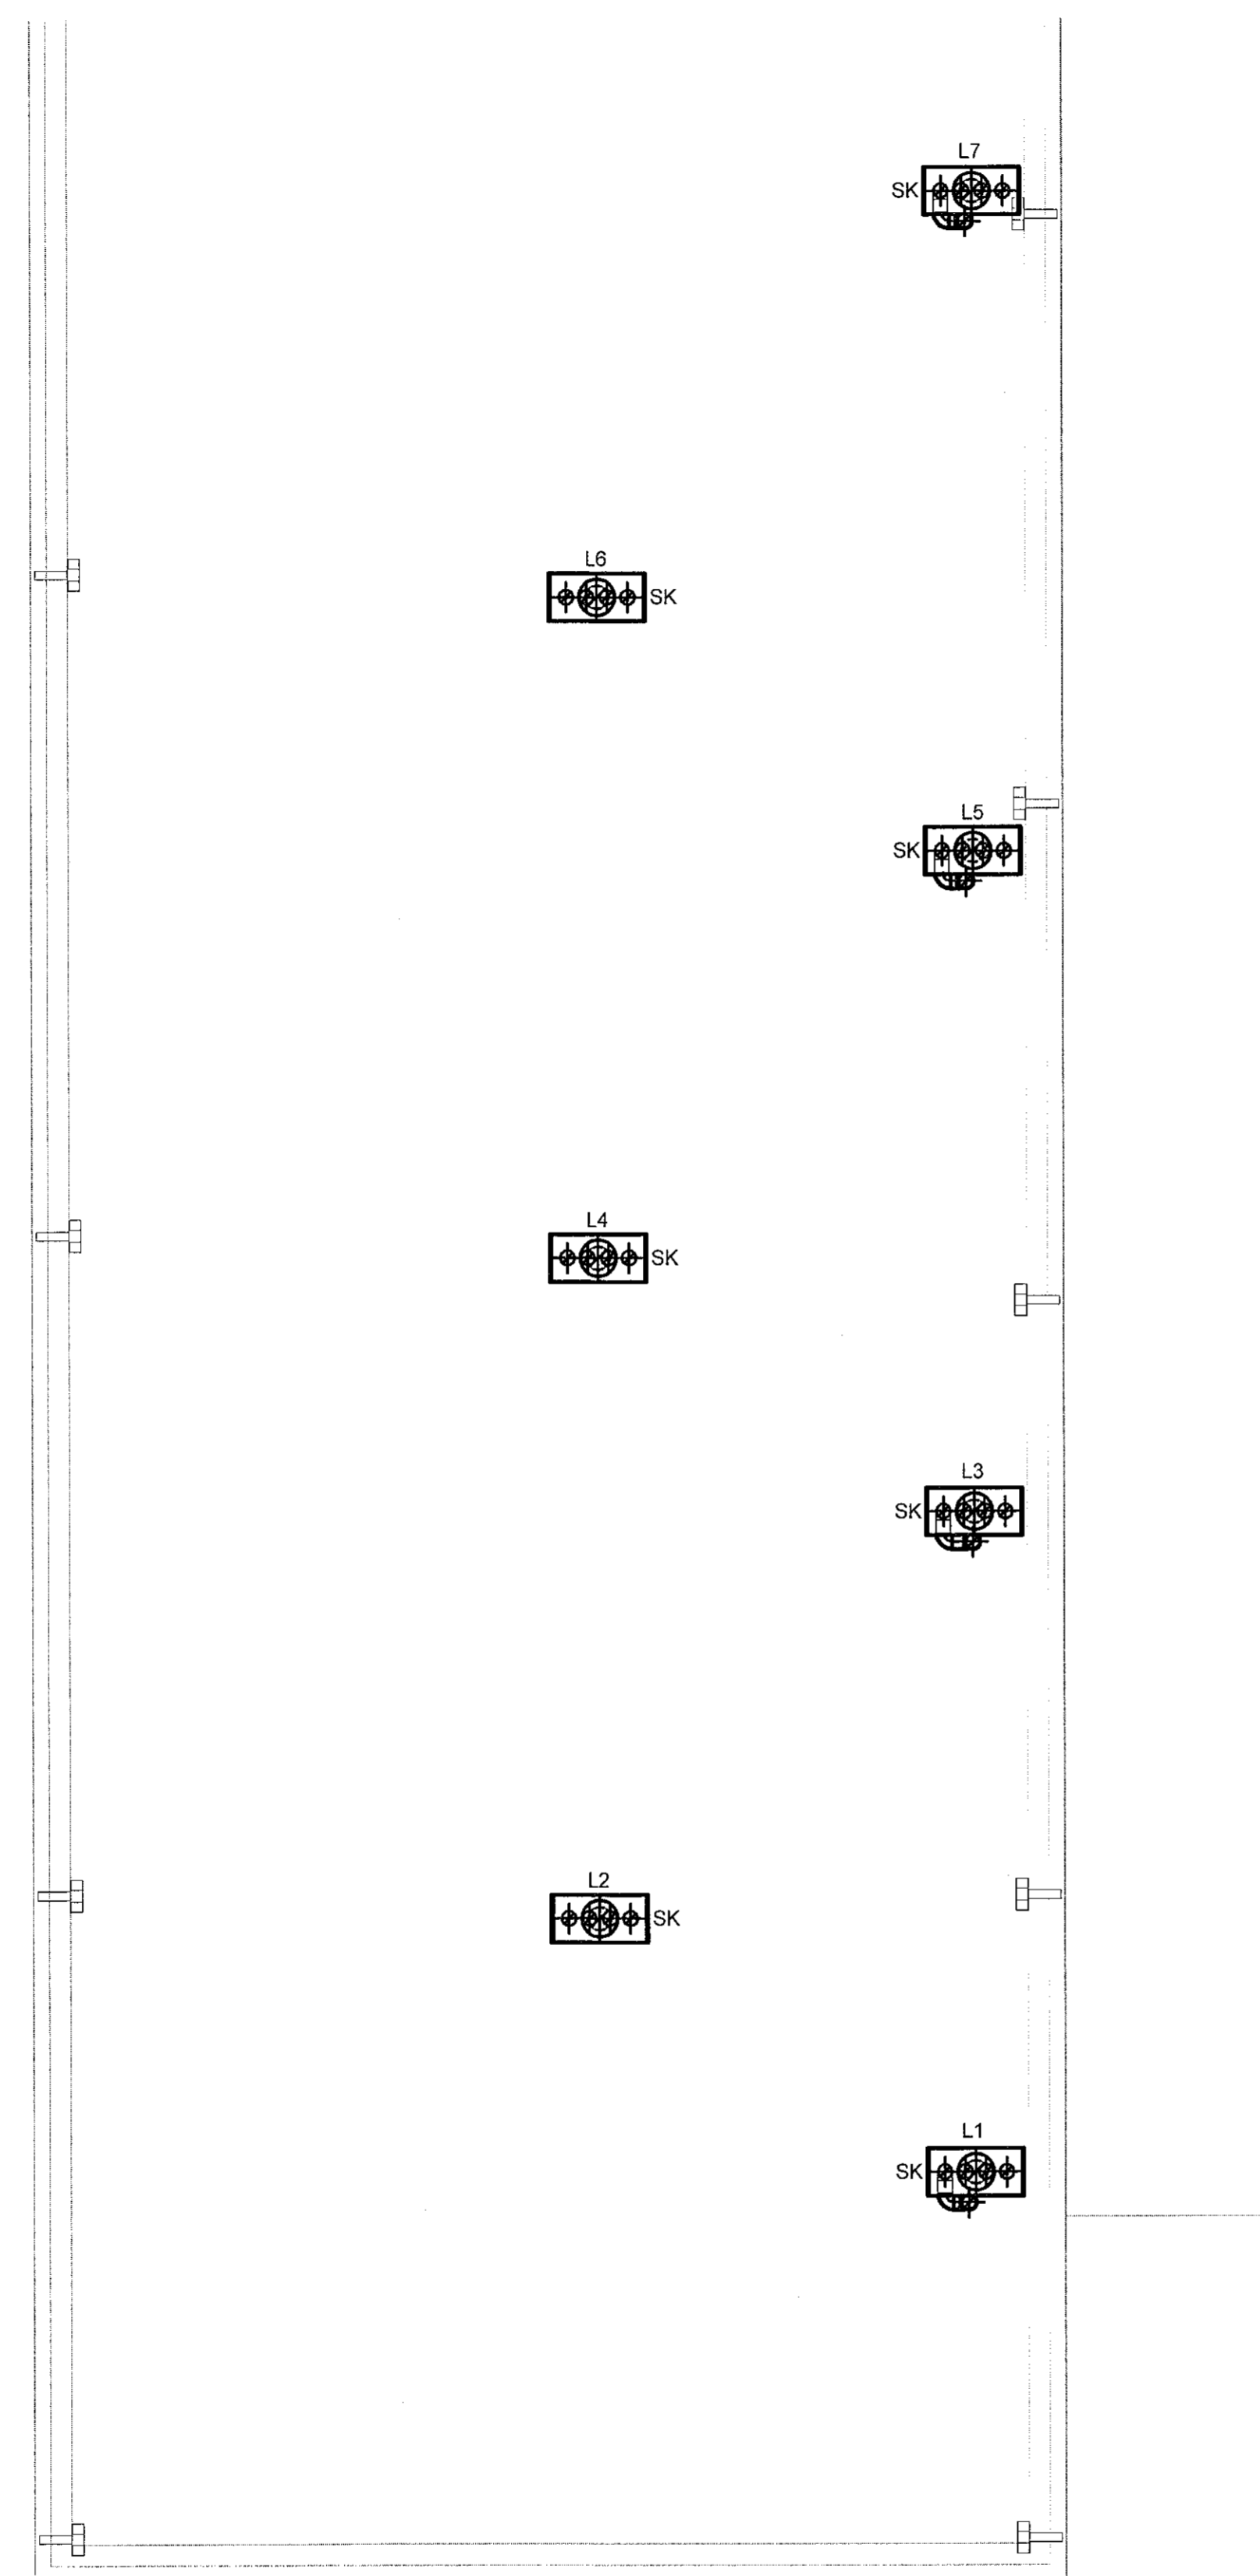
Þakblásarar hafa hraðastillingu  
staðsetta að ösk verkkaupa

SK merkir safnkassi
