Hringhamar 13-15
 221 Hafnarfjörður

Lagnir og loftræsikerfi
 Fráveitukerfi
 Grunnmynd 1.hæð

TEKNIÐMÉR	BLAÐSTJÓRD	HANNAÐ:	OIB
9354-001	A1	TEKNAÐ:	UBB
00_2_23_31		YFIRFARÐ:	KAB
DAGS.	MÆLIKVARÐI	ÚTGÁFA	
30.09.2022	1 : 50	A

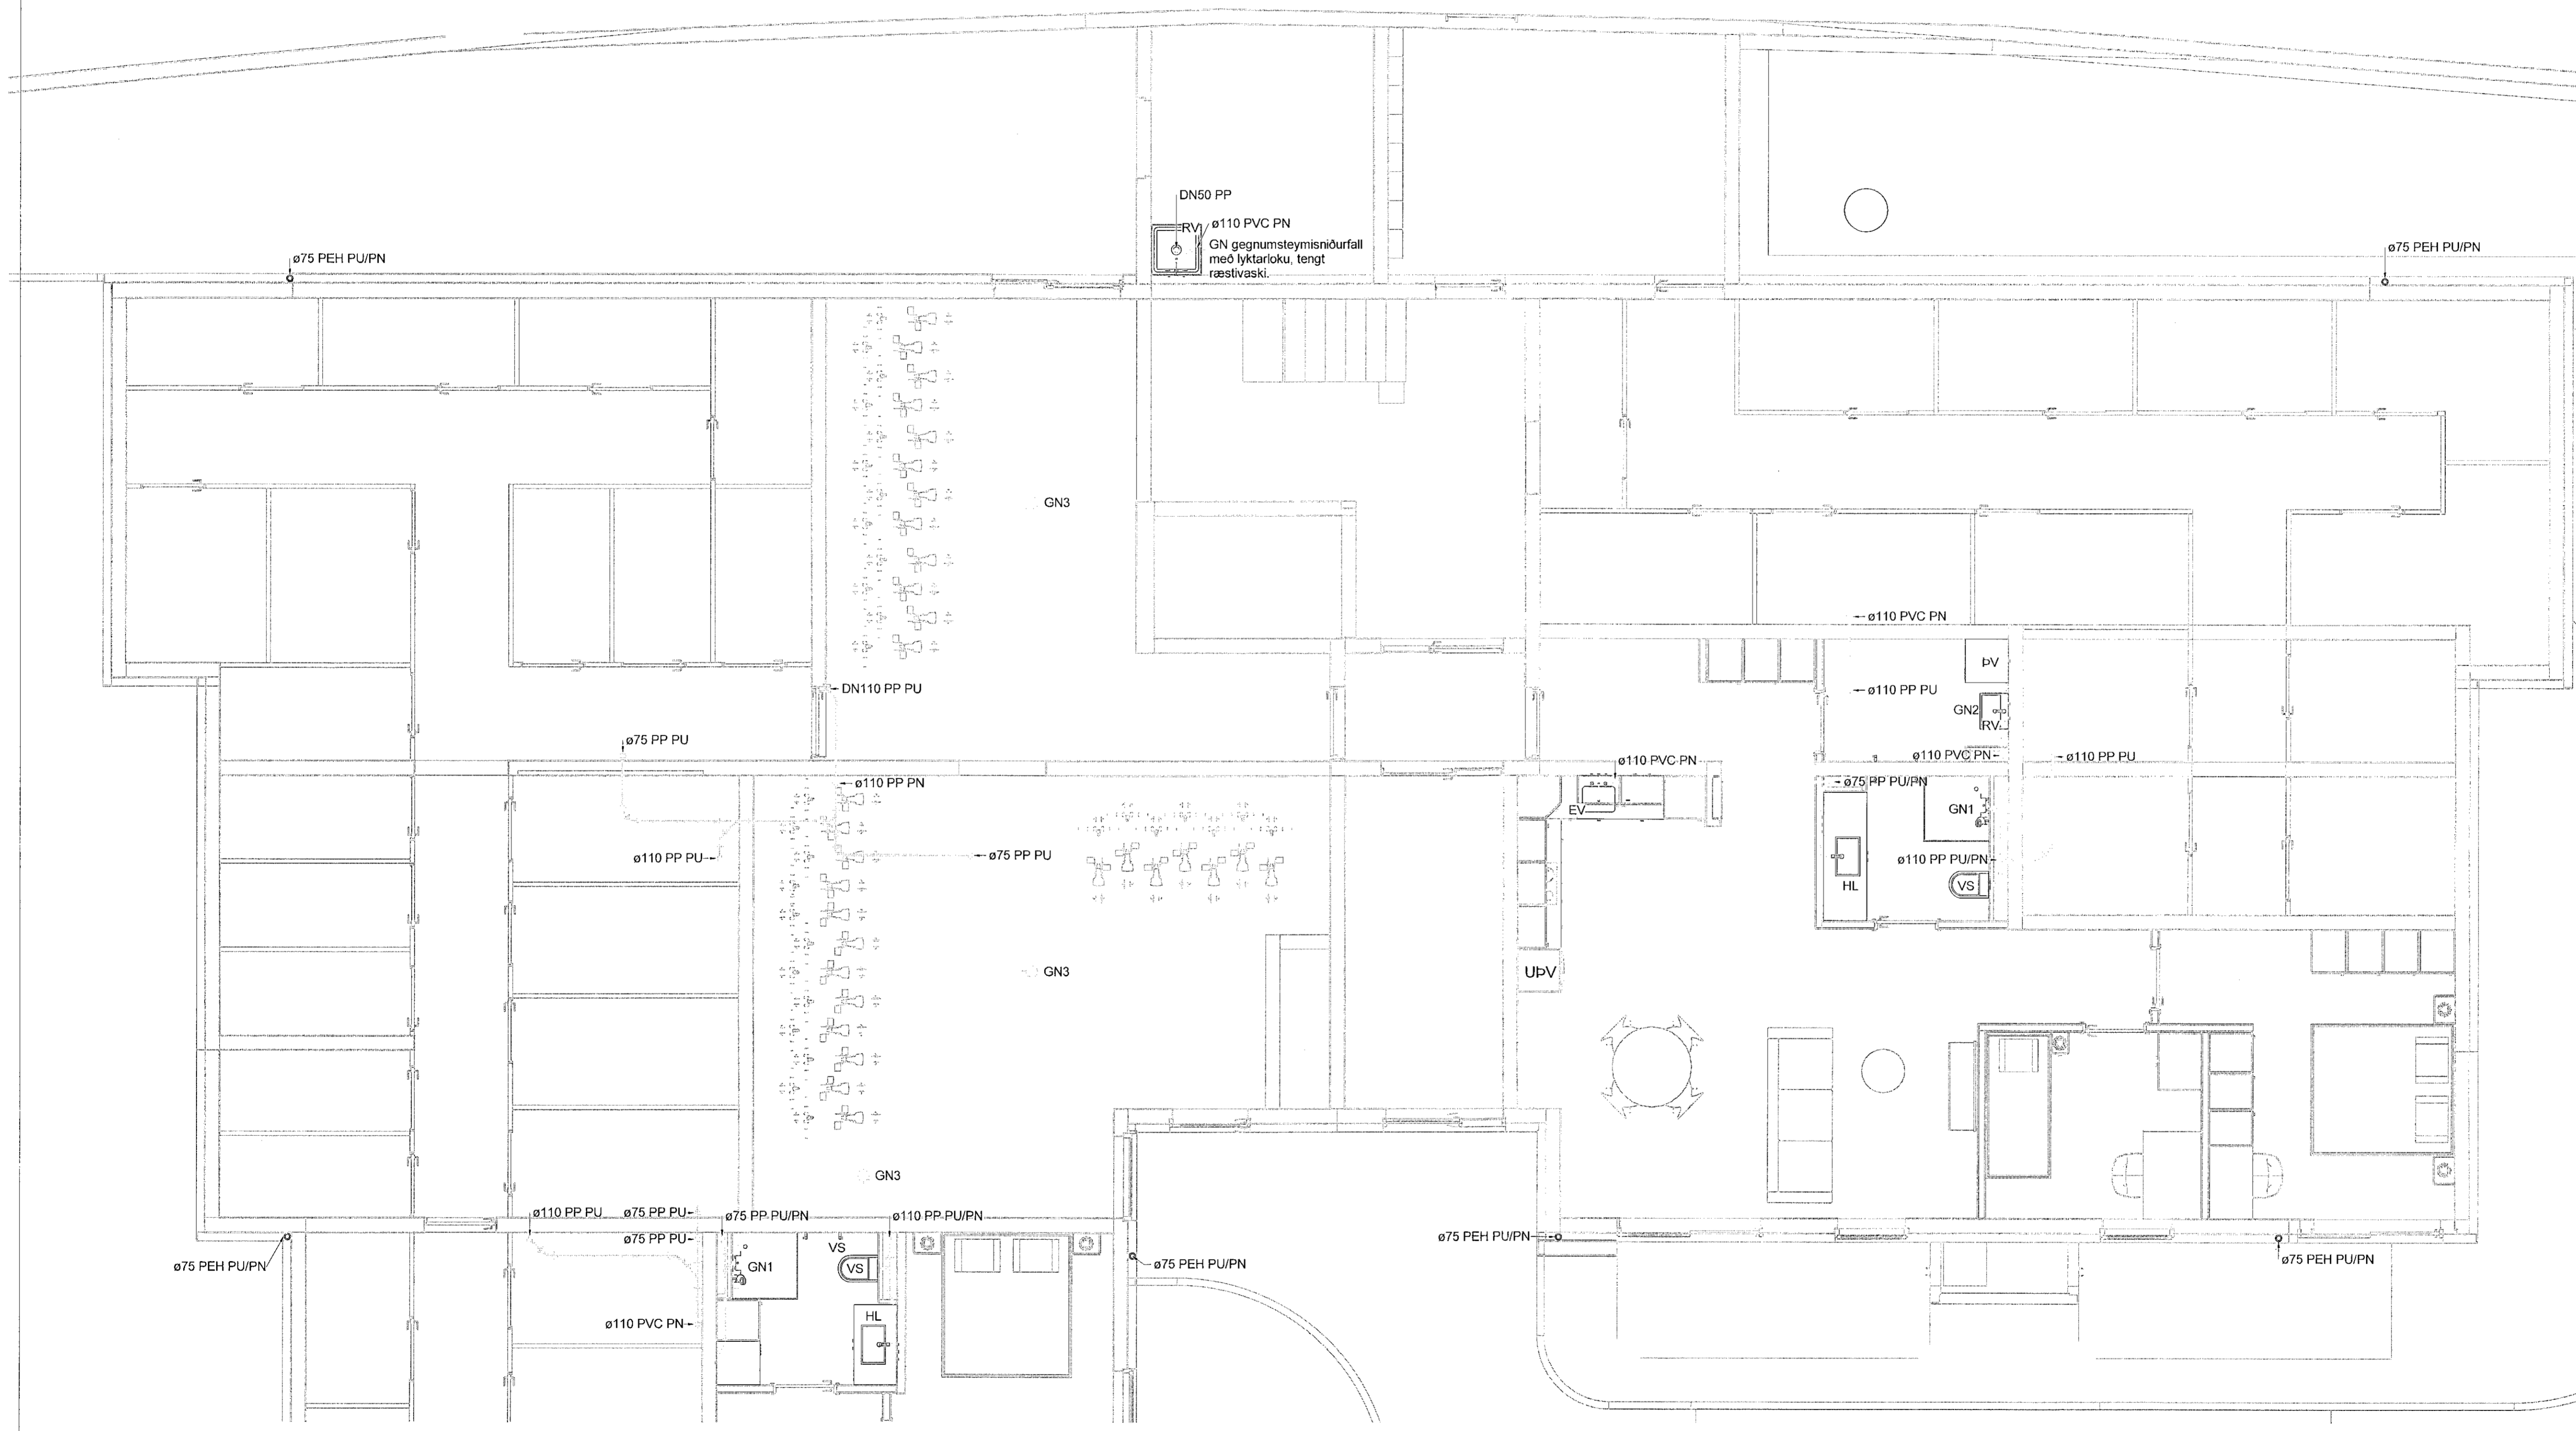
Frárennlistagnir í eldhúsi eru í sökkli innréttingar nema að annað sé tekið fram

Almennt eru skólplagnir í 20% halla og regnvatnslagnir í 10% halla, nema annað sé tekið fram á teikningu.

Ómerktur hringur táknar að lögn færast upp eða niður innan hæðar.
 Hringur merktur PU, PN eða PU/PN táknar að lögn færast upp eða niður á milli hæða.
