Hringhamar 31-33
221 Hafnarfjörður
Mhl.03

Lagnir og loftræsikerfi
Fráveitukerfi
Grunnmynd sökklar

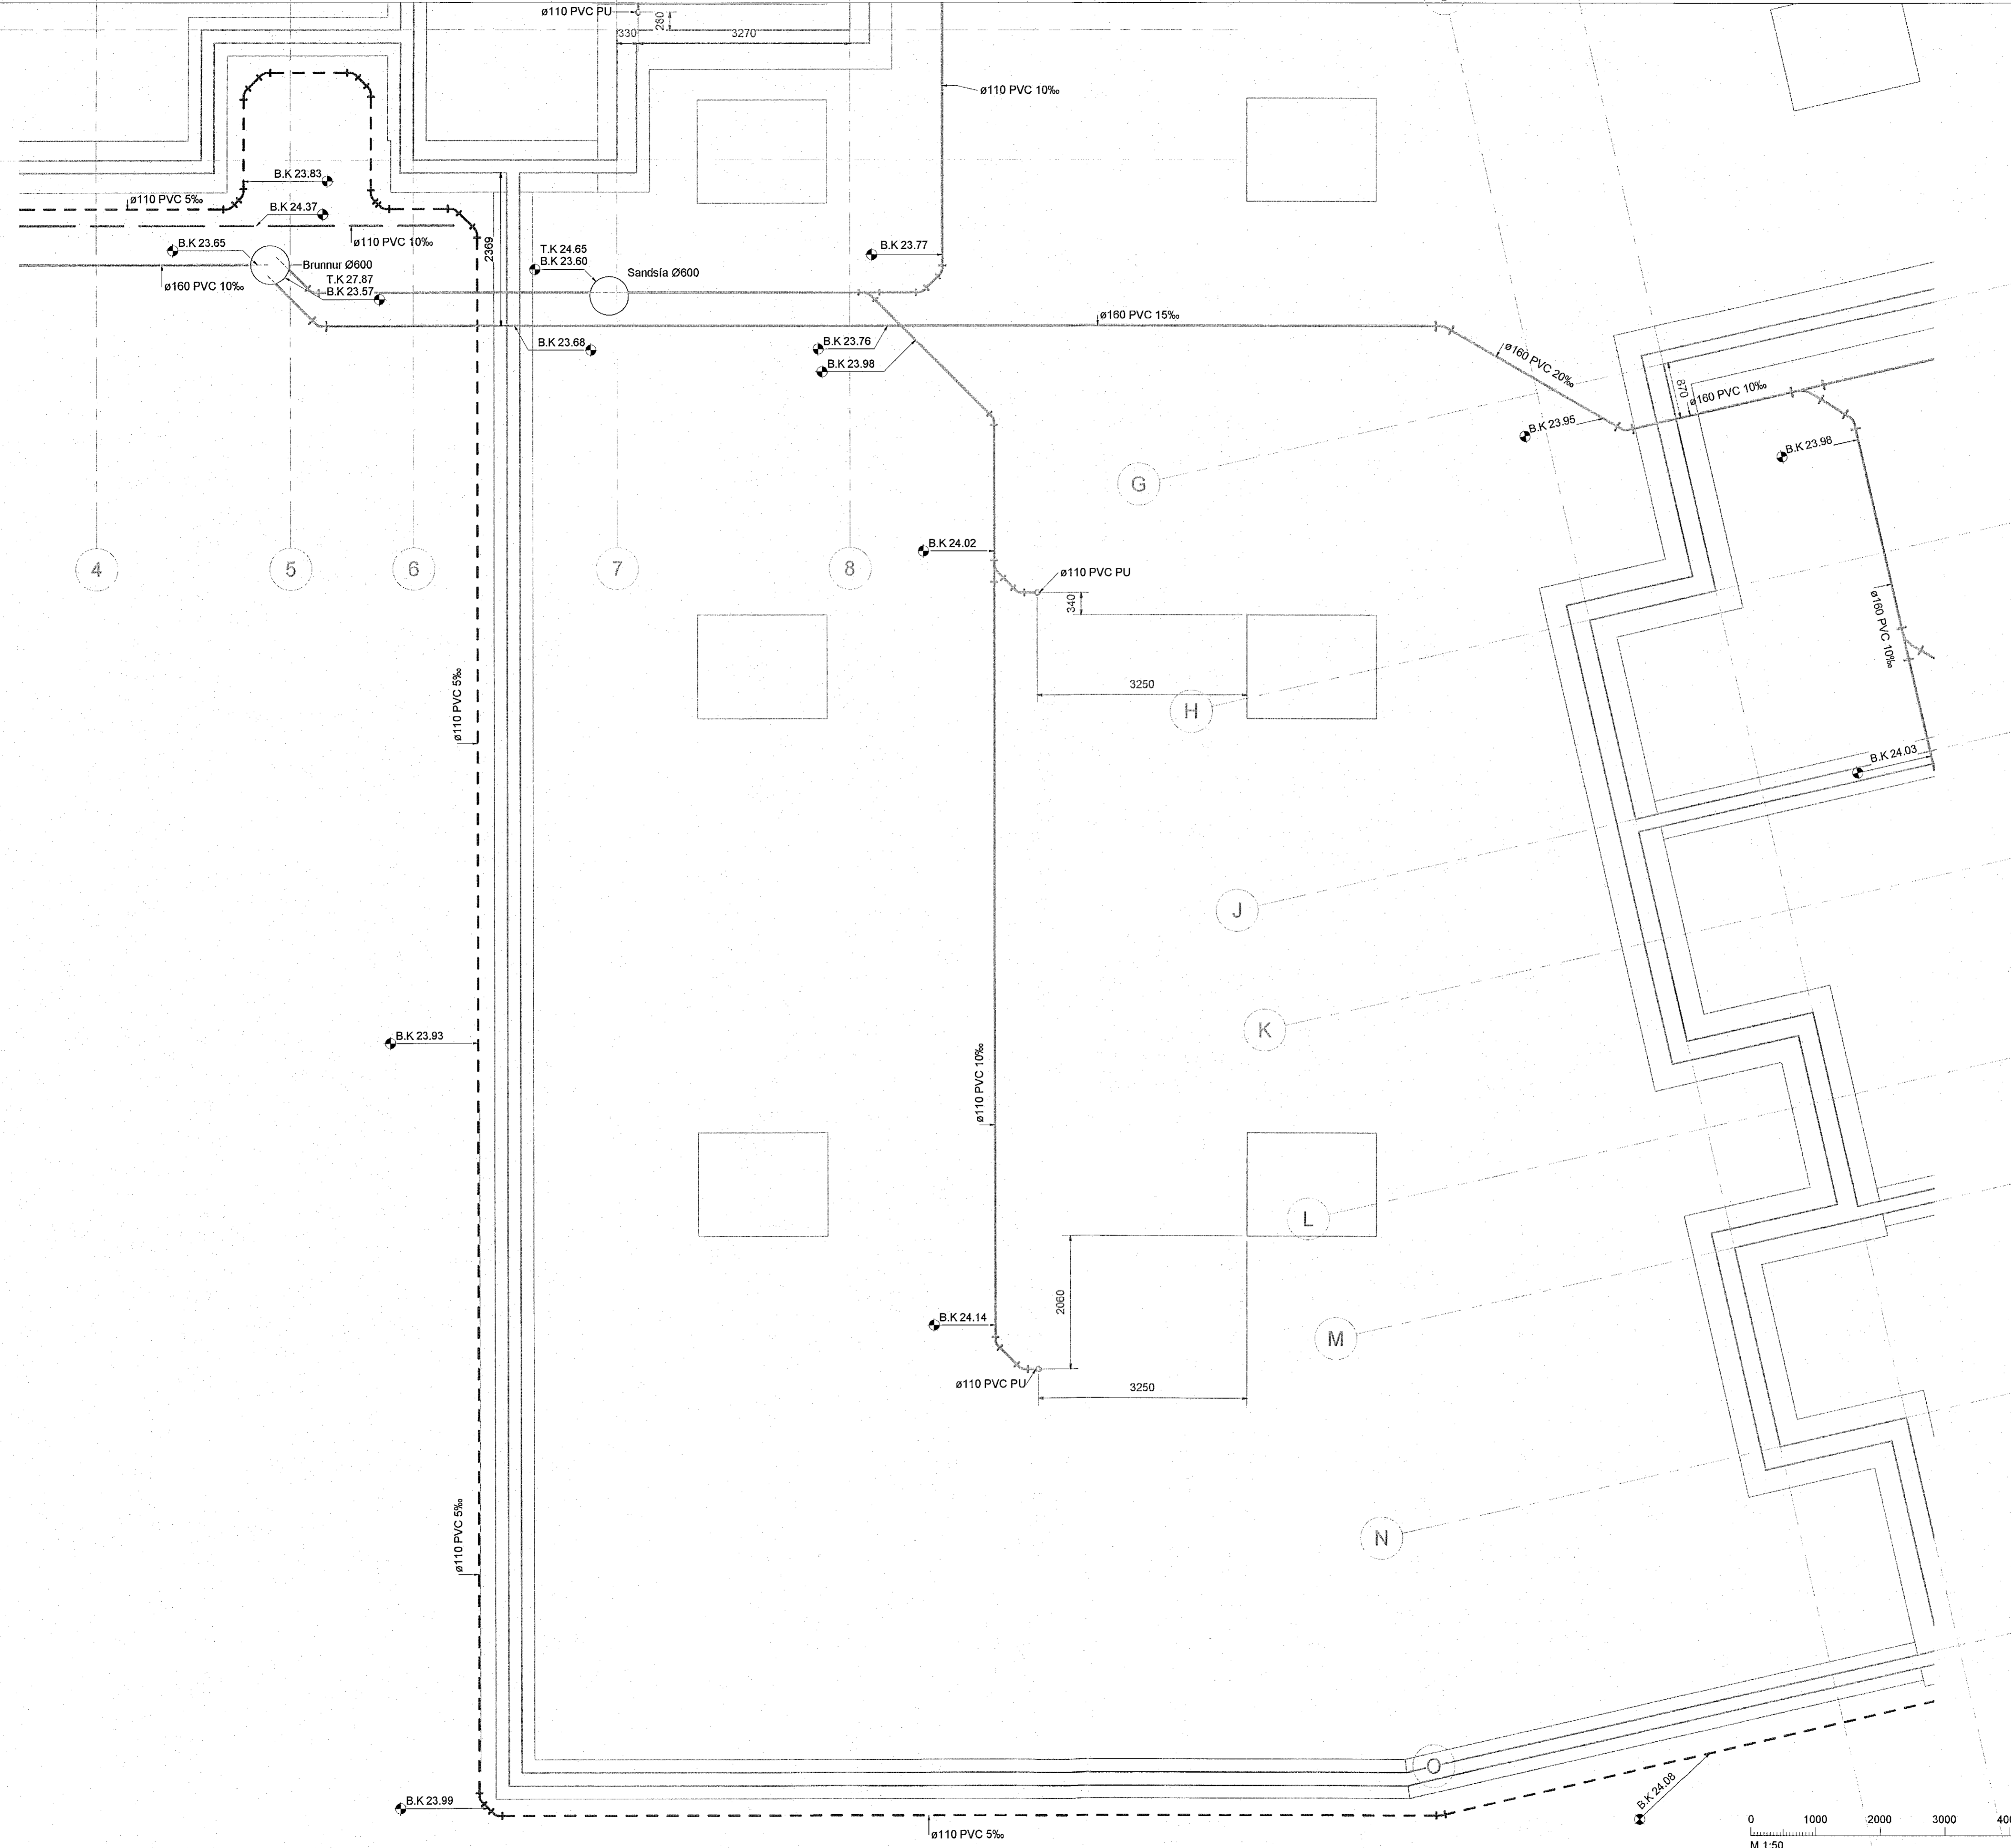
Staðlaðar frárennslistingar
(Nema annað sé tekið fram)

- Eldhúsvaskur ø50 PP
- Ræstivaskur ø50 PP
- Handlaug ø40 PP
- Salerni ø110 PP
- Þvottavél ø40 PP
- Uppþvottavél ø40 PP

Frárennslislagirnir í eldhúsi eru í sökkli innréttingar nema að annað sé tekið fram

Allmennt eru skólplagnir í 20% halla, regnvatnslagnir í 10% halla og drenlagnir í nema annað sé tekið fram á teikningu.

Ómerktur hringur táknar að lögn færist upp eða niður innan hæðar. Hringur merktur PU, PN eða PU/PN táknar að lögn færist upp eða niður á milli hæða.
