Reykjanesbraut 200, Hafnarfjörður

Strendingur ehf. Verkefningaátt Fjarbergi 13-15 - 220 Hafnarfjörður Sími: 565 5646, fax: 565 5641		Loftþræsing Kerfismyndir	
Höfundur Sigrún Guðjónsdóttir, 11.01.2016	Dagur 22. júní 2016	Tekni / Ritari SHG/SHG	Bláttölur
Samþykkt Jón Þ. Bláinn	Skýringar 404	Bláttölur	A1

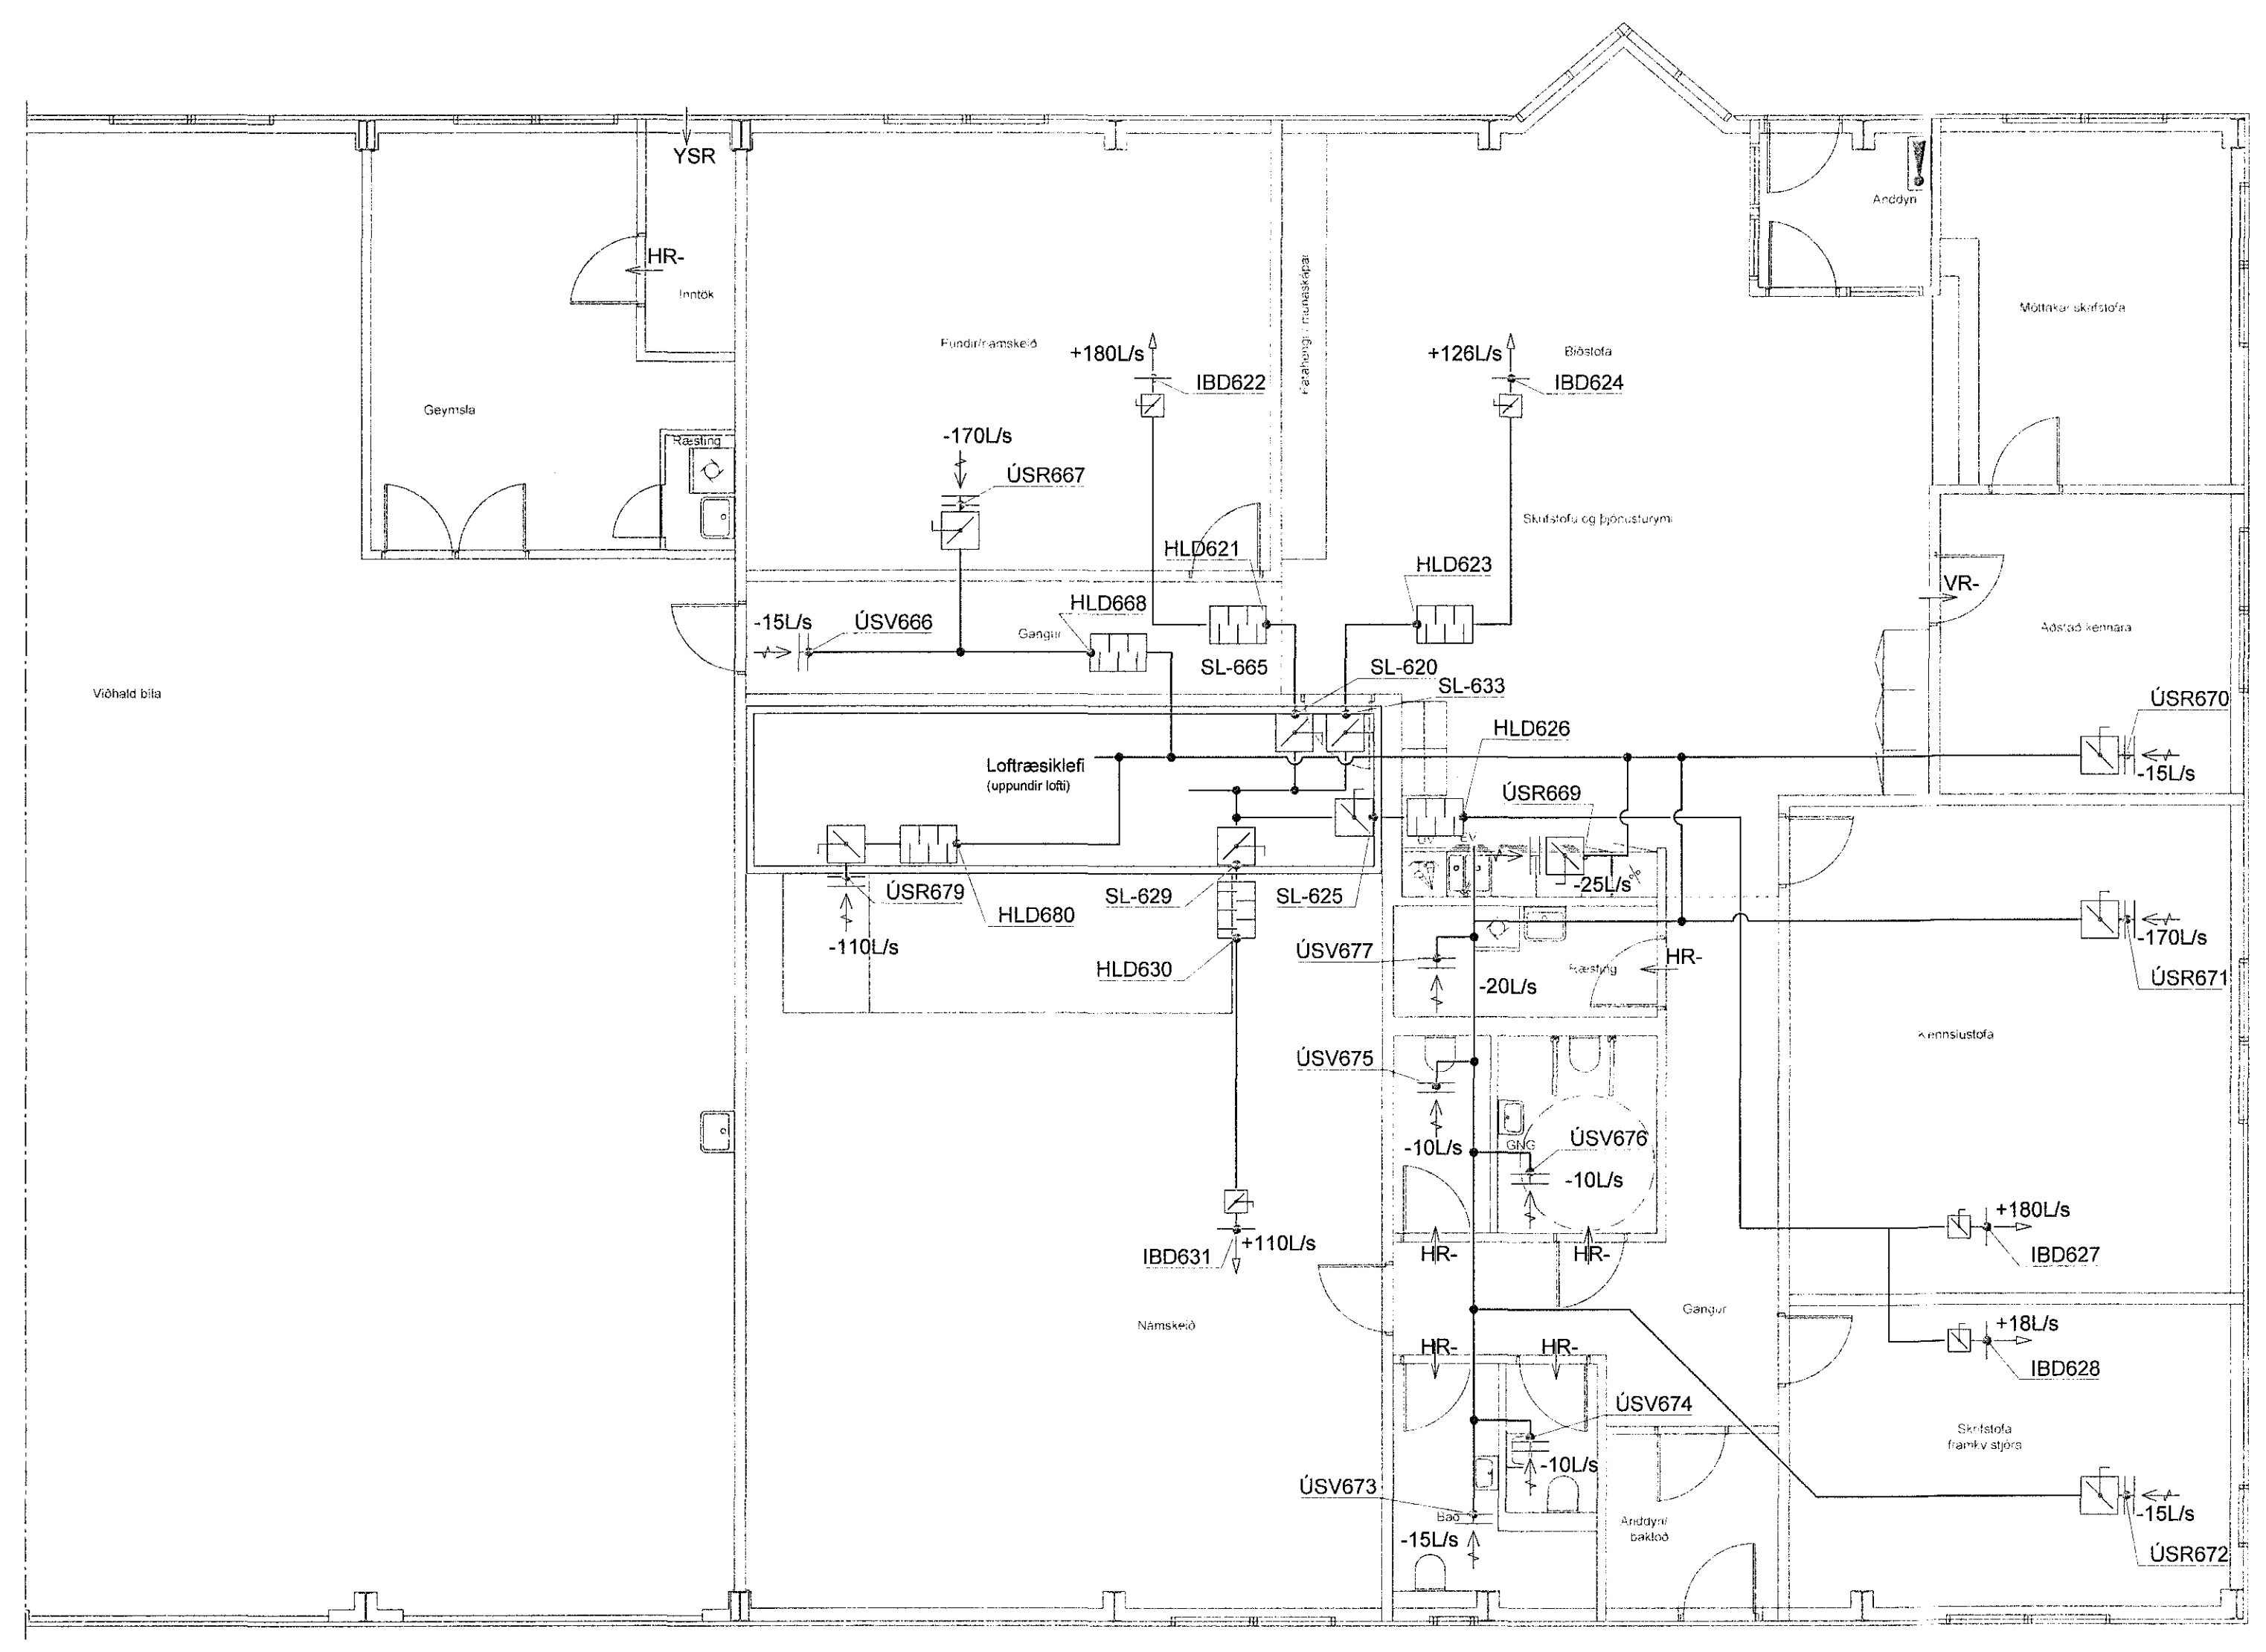
Skýringar
Almennar skýringar, sjá tekn. 400.
Grunnmynd, sjá tekn. 401
Kerfismyndir og tækjalistar, sjá tekn. 405
