VERKENEI
ÍÞRÓTTAMÍÐSTÖÐ HAUKA
 Ásvöllum 1, Hafnarfirði

TEIKNAD	NOGUR	NOGUR
Verkefningar	NOGUR	1:20
Nett-teikningar	NOGUR	HMH
Gluggar og hurðir	NOGUR	TD
	NOGUR	HMH
	NOGUR	15.12.2016
	NOGUR	UTGÁFA

VERK.NR. 9623 ALKJENAF. NOGUR TEIKNINGAR 31-01

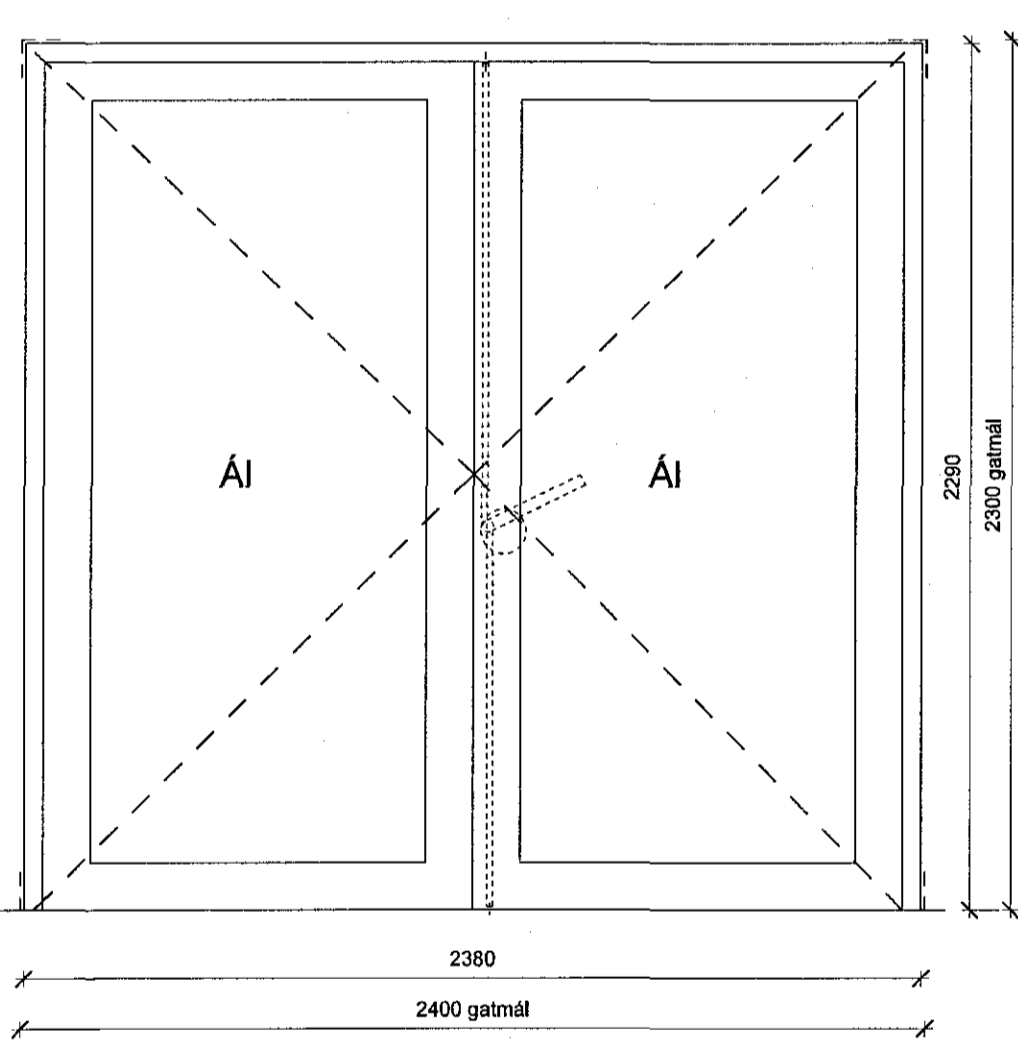
H6 6 stk Neyðarútgangur íþróttasalur

Flóttaleið, riflar

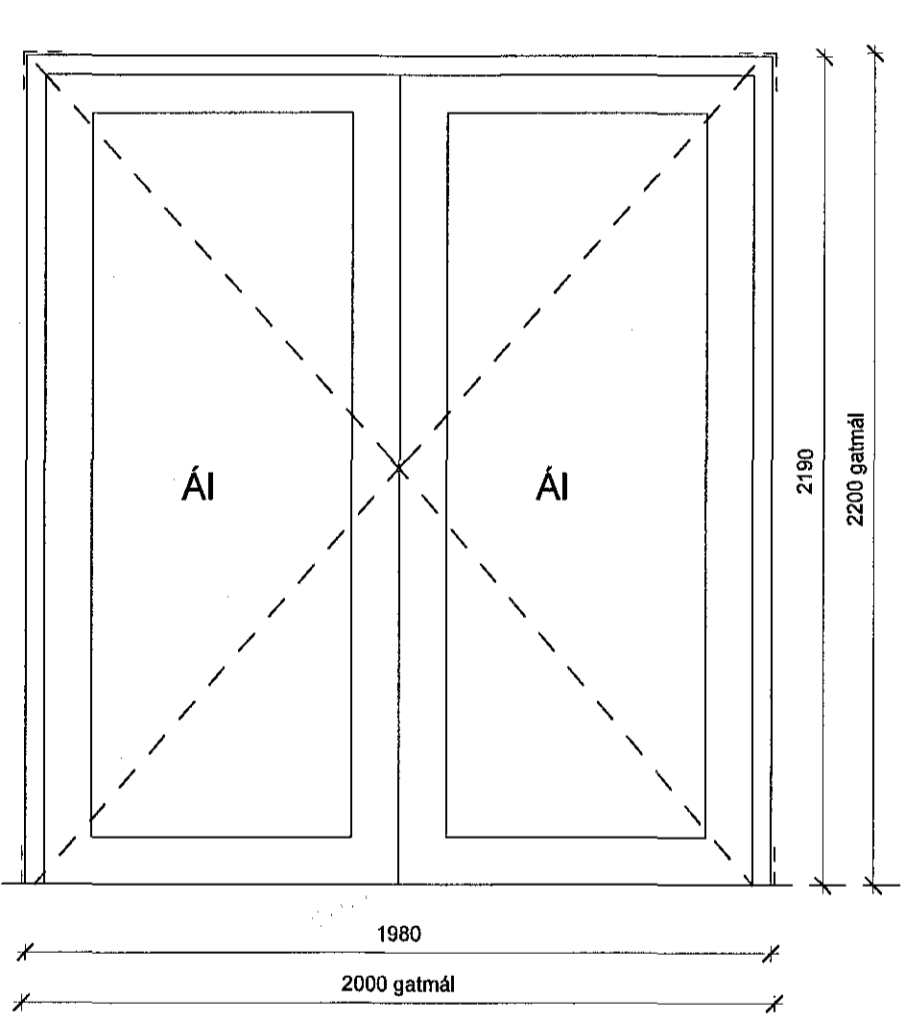
H5 1 stk Neyðarútgangur

Flóttaleið, paníkslá

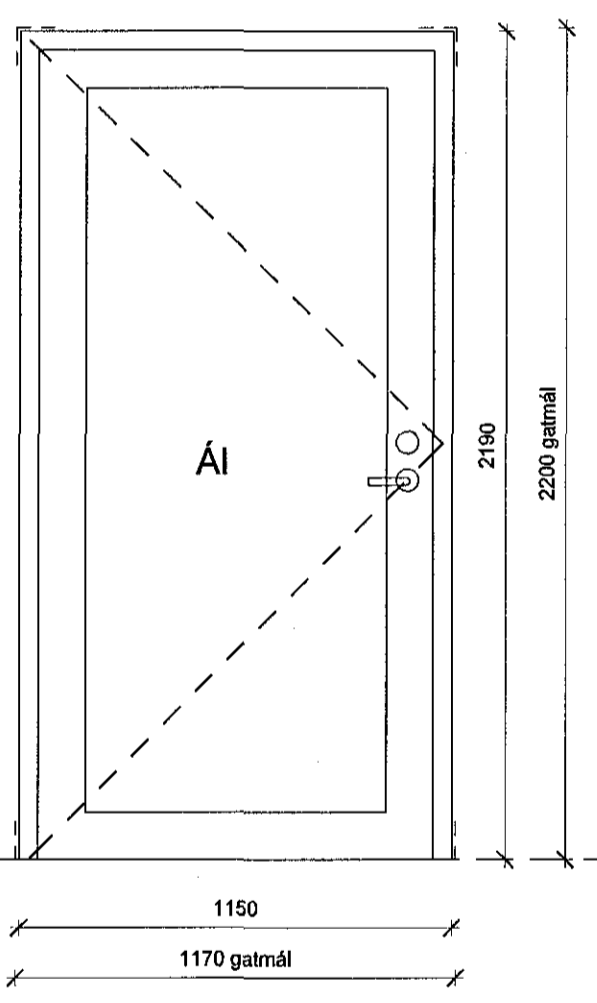
H9 2 stk Áhaldageymsla Vatnsinntök

Áhaldageymsla: flóttaleið, skráarkerfi, hægri Vatnsinntök, skráarkerfi, vinstri

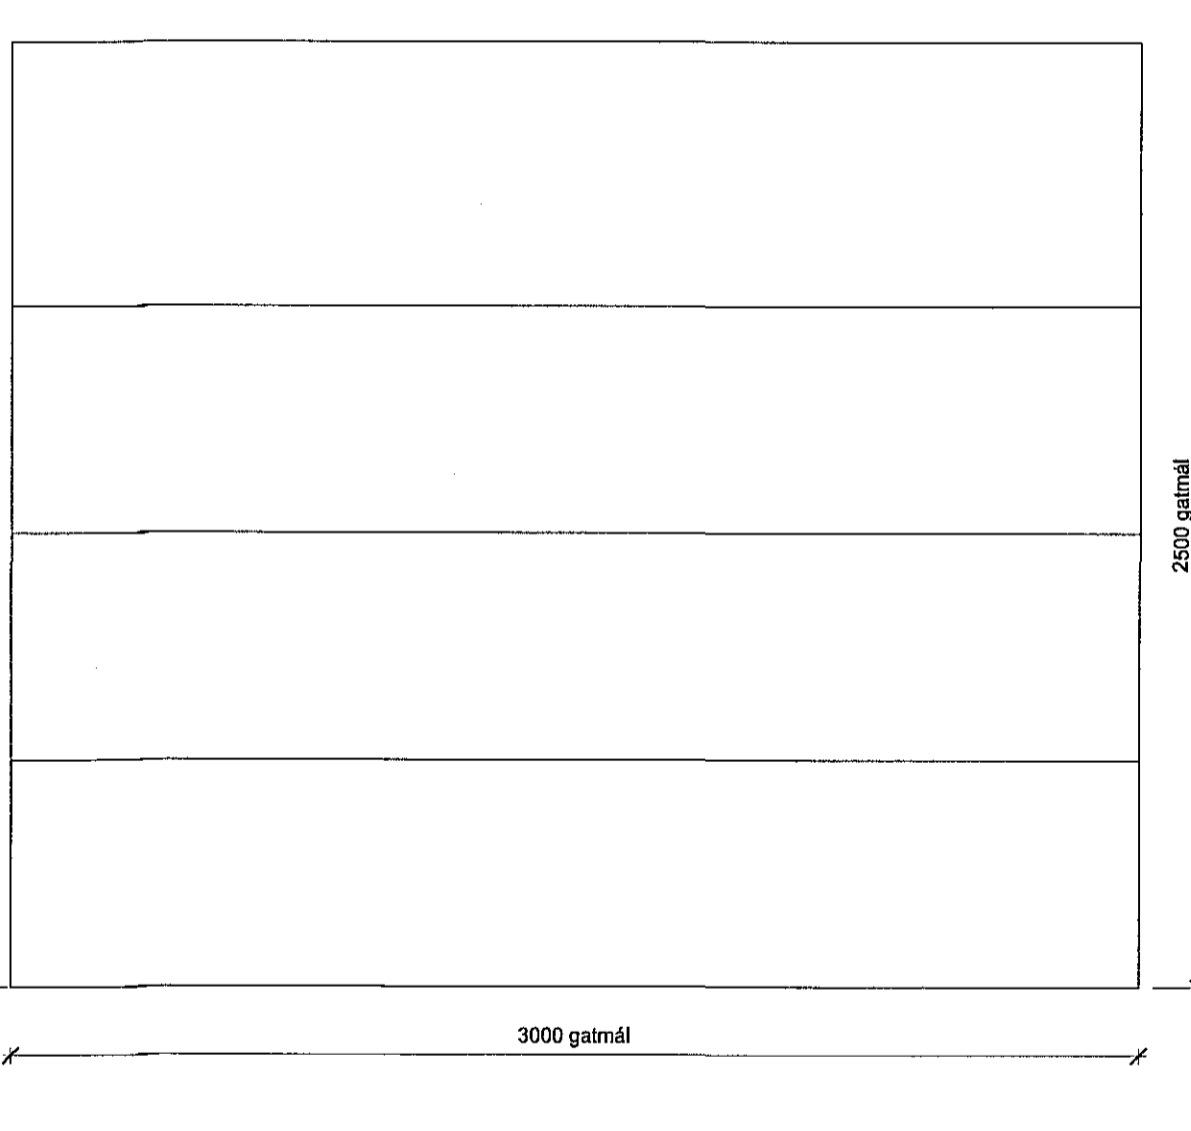
H10 2 stk Áhaldageymsla ytri og innri hurð

Áhaldageymsla: víxla þarf opnunum á hurðum þannig að þær reikist ekki saman
