Innihurðir
1 : 20

Innigluggar
1 : 20

ÚTGÁFA	TEIKNAD	YFIRFARID	DAGS
ASK ARKITEKTAR EHF GERSGÖTU 9 101 REYKJAVÍK SMÍÐ 100 000 www.ask.is	ASKAR F.A.L. KÍ 301250-7019 hognar@ask.is		
VERKFRNI ÞRÓTTAMIÐSTÖÐ HAUKA Ásvöllum 1, Hafnarfirði	VERKFRNI Verkefningar Innihurðir og gluggar	MIÐI 13 1:20 og 1:5 MENN TENN TENN HMH HMH 15.12.2016	UTGÁFA 9623 32-01

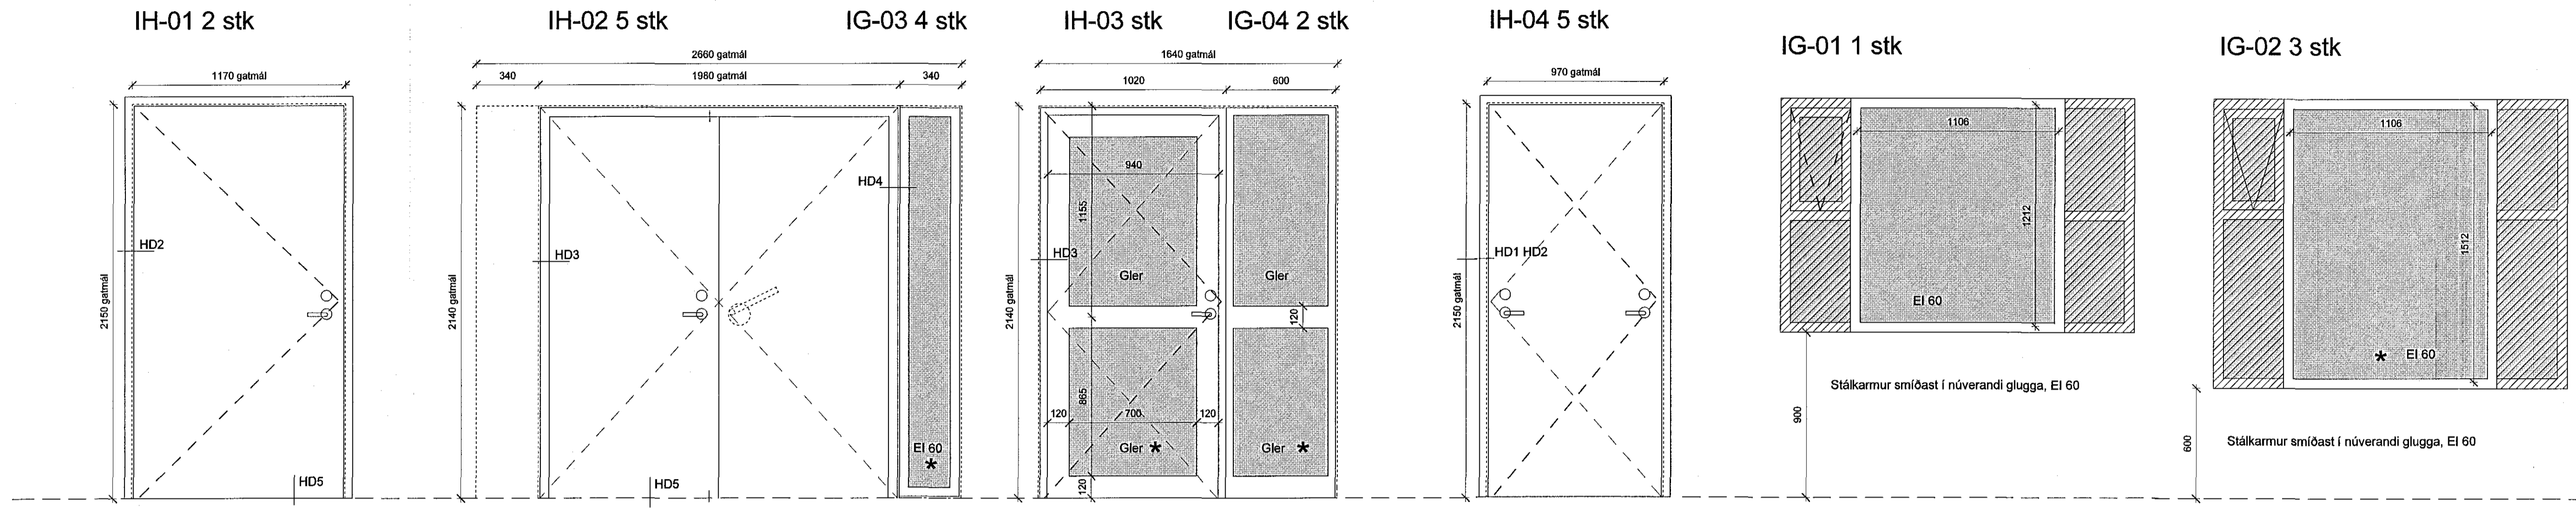
yfirfelldur stálkarmur

ryðfritt stál milli veggja

Stálkarmur

stálkarmur

Stálkarmur smíðast í núverandi glugga, EI 60

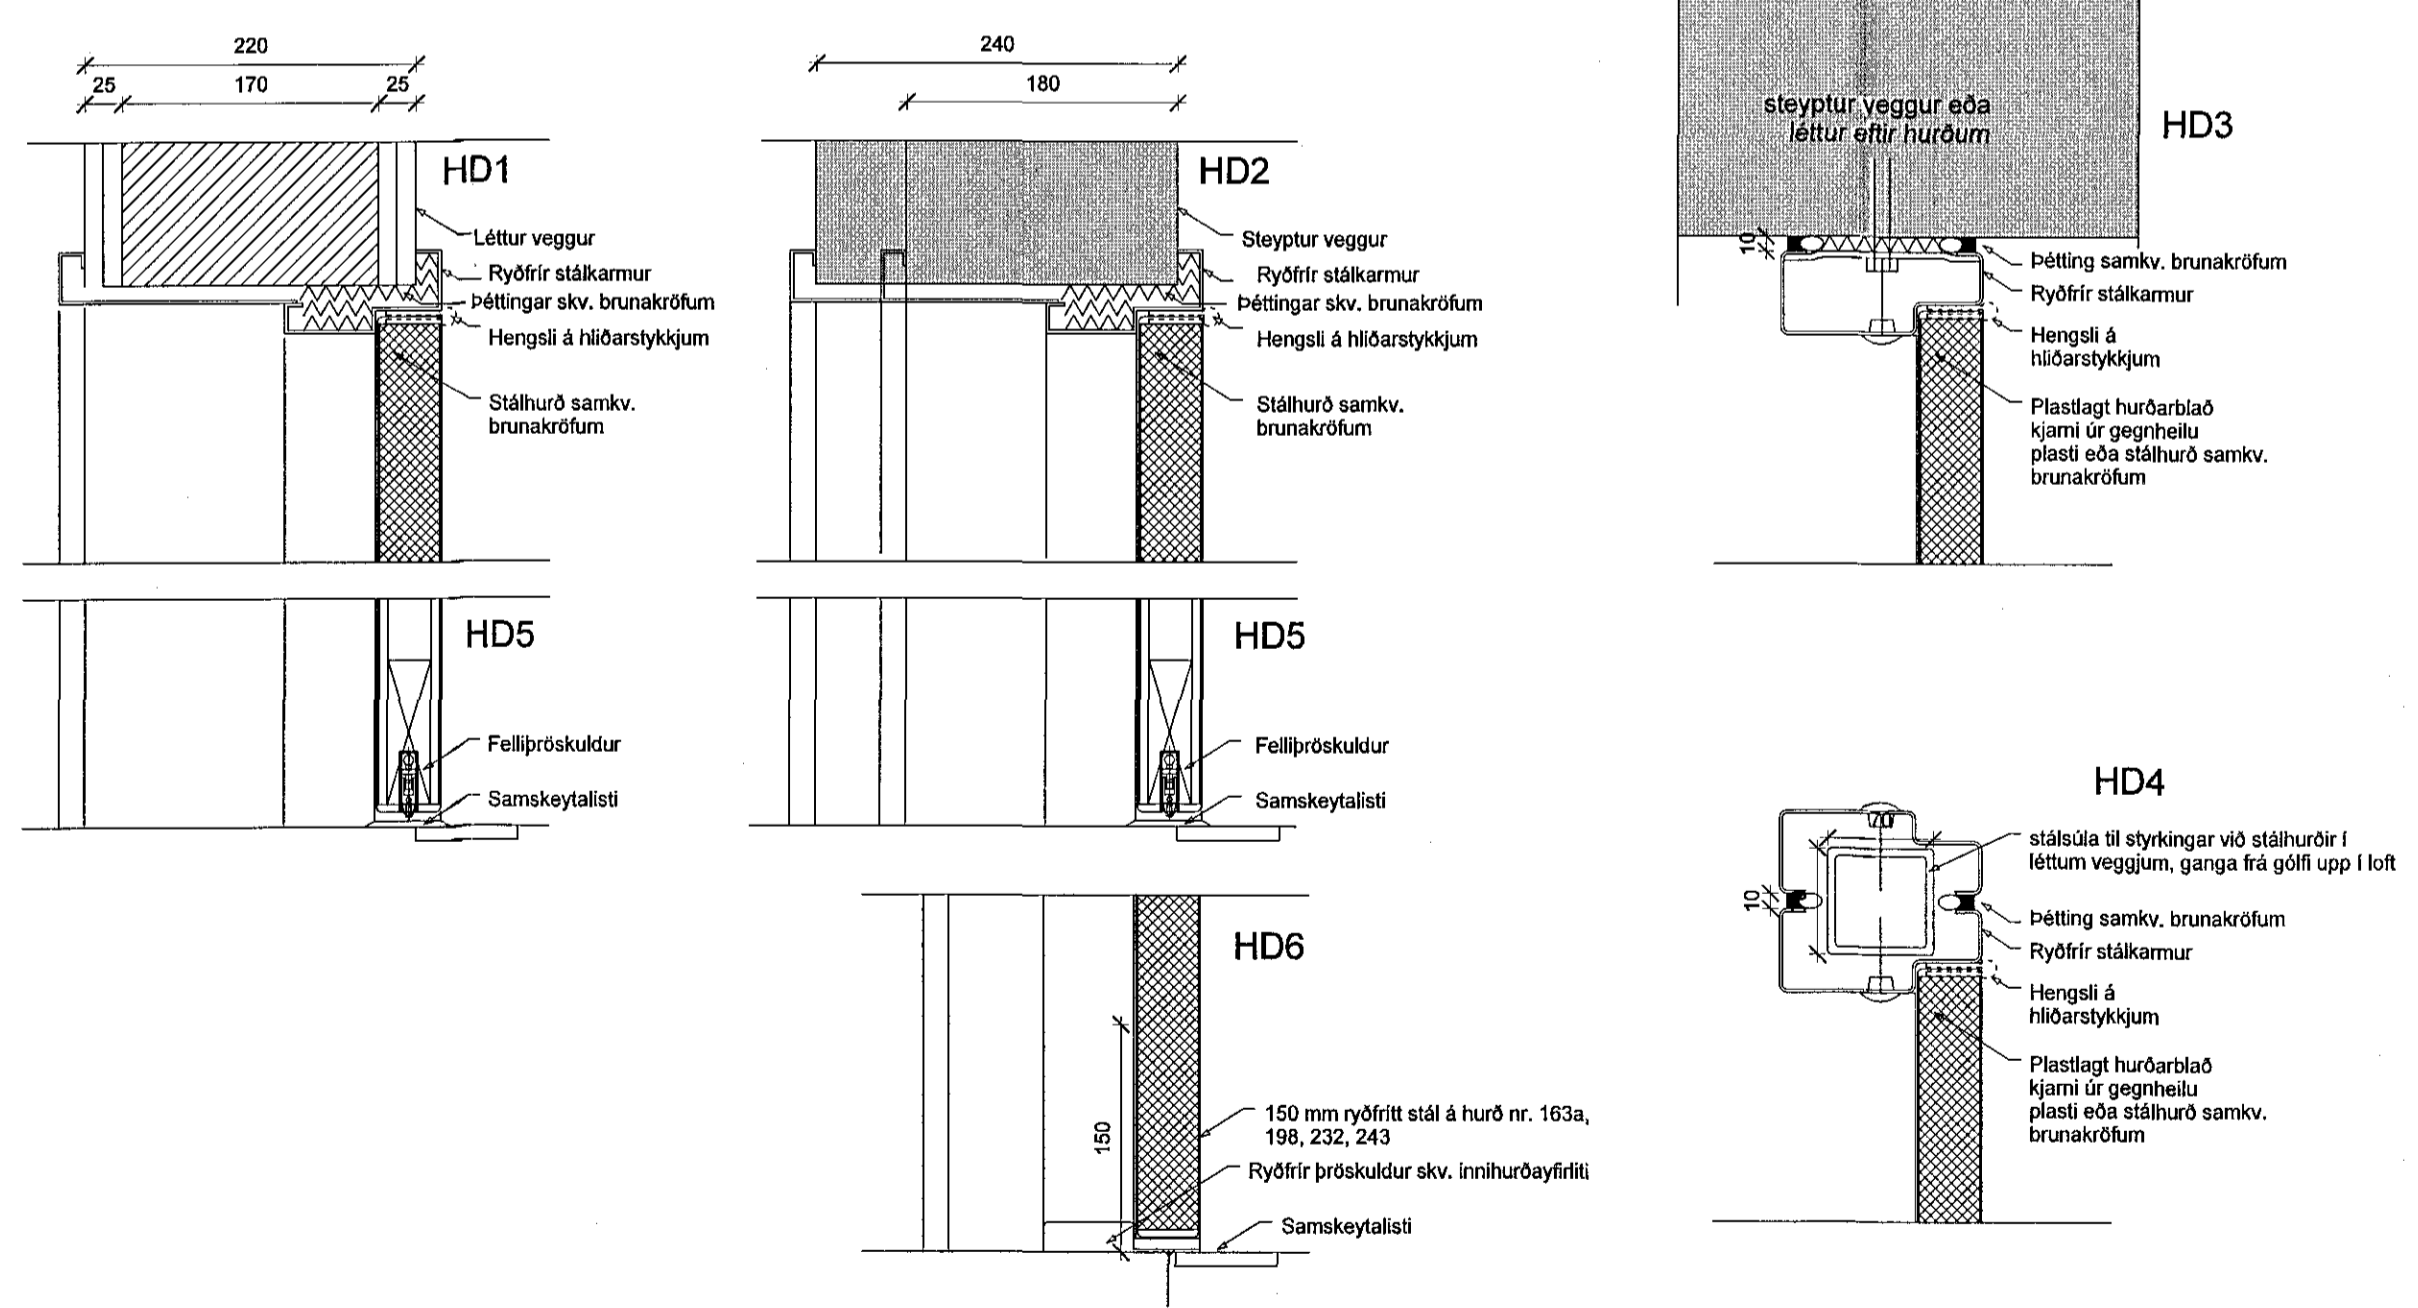
Innihurðir deili
1 : 5

ATHUGIÐ: skoða þarf sérstaklega hvernig karmar eru settir yfir súlur
