Sólvangur hjúkrunarheimili 2016

Vatnsmákerfi
2. hæð
Grunnmynd

Teikn.nr.
L6-G2-03

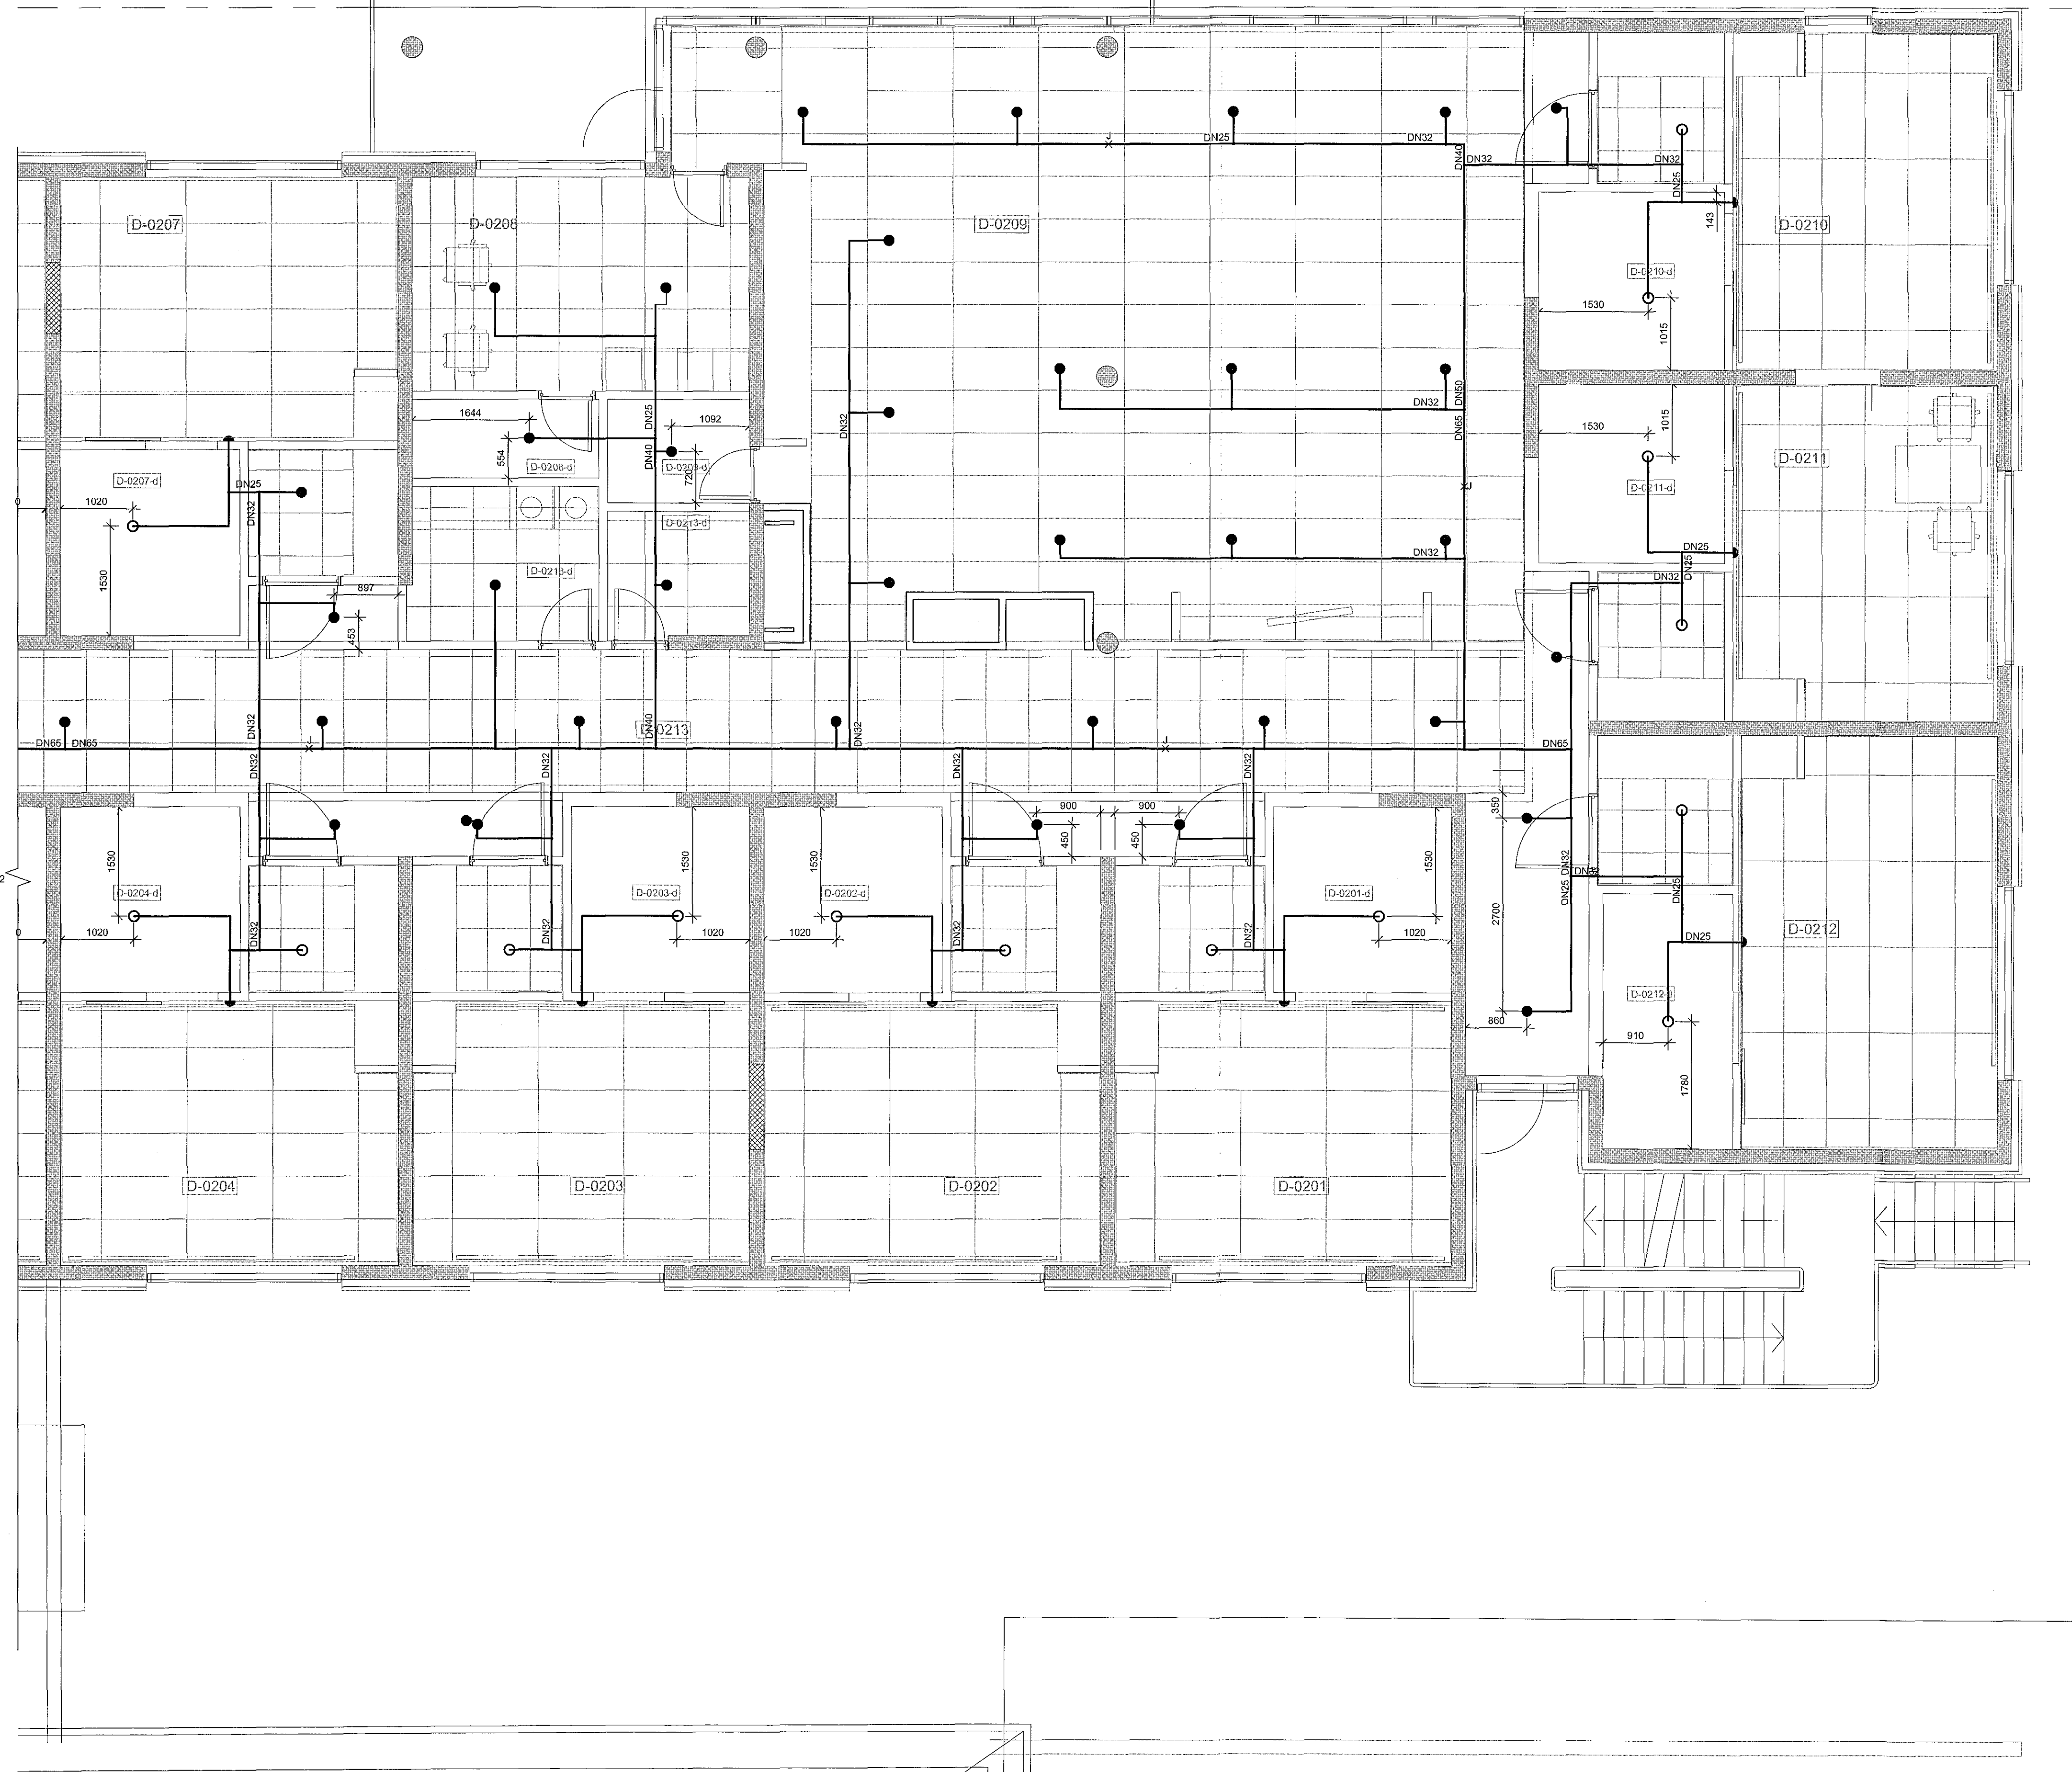
Útastútar/tengilagnir

- DN25 Gerð 1
- DN20 Gerð 2
- DN20 Gerð 3
- DN20 Gerð 4
- DN20 Gerð 5
