Sólvangur hjúkrunarheimili 2016

Vatnsúðakerfi  
Kjallari  
Grunnmynd  
Hannað/teiknað: GM / PH  
Yfirfarir:  
Samþykkt: Kjartan Helgason  
Kt: 300857-5909

Kvarði: 1:50 (A1)  
Verkfr. 16364  
Reykjavík: 10.05.2017  
Teikn.nr. L6-G0-03  
Br.

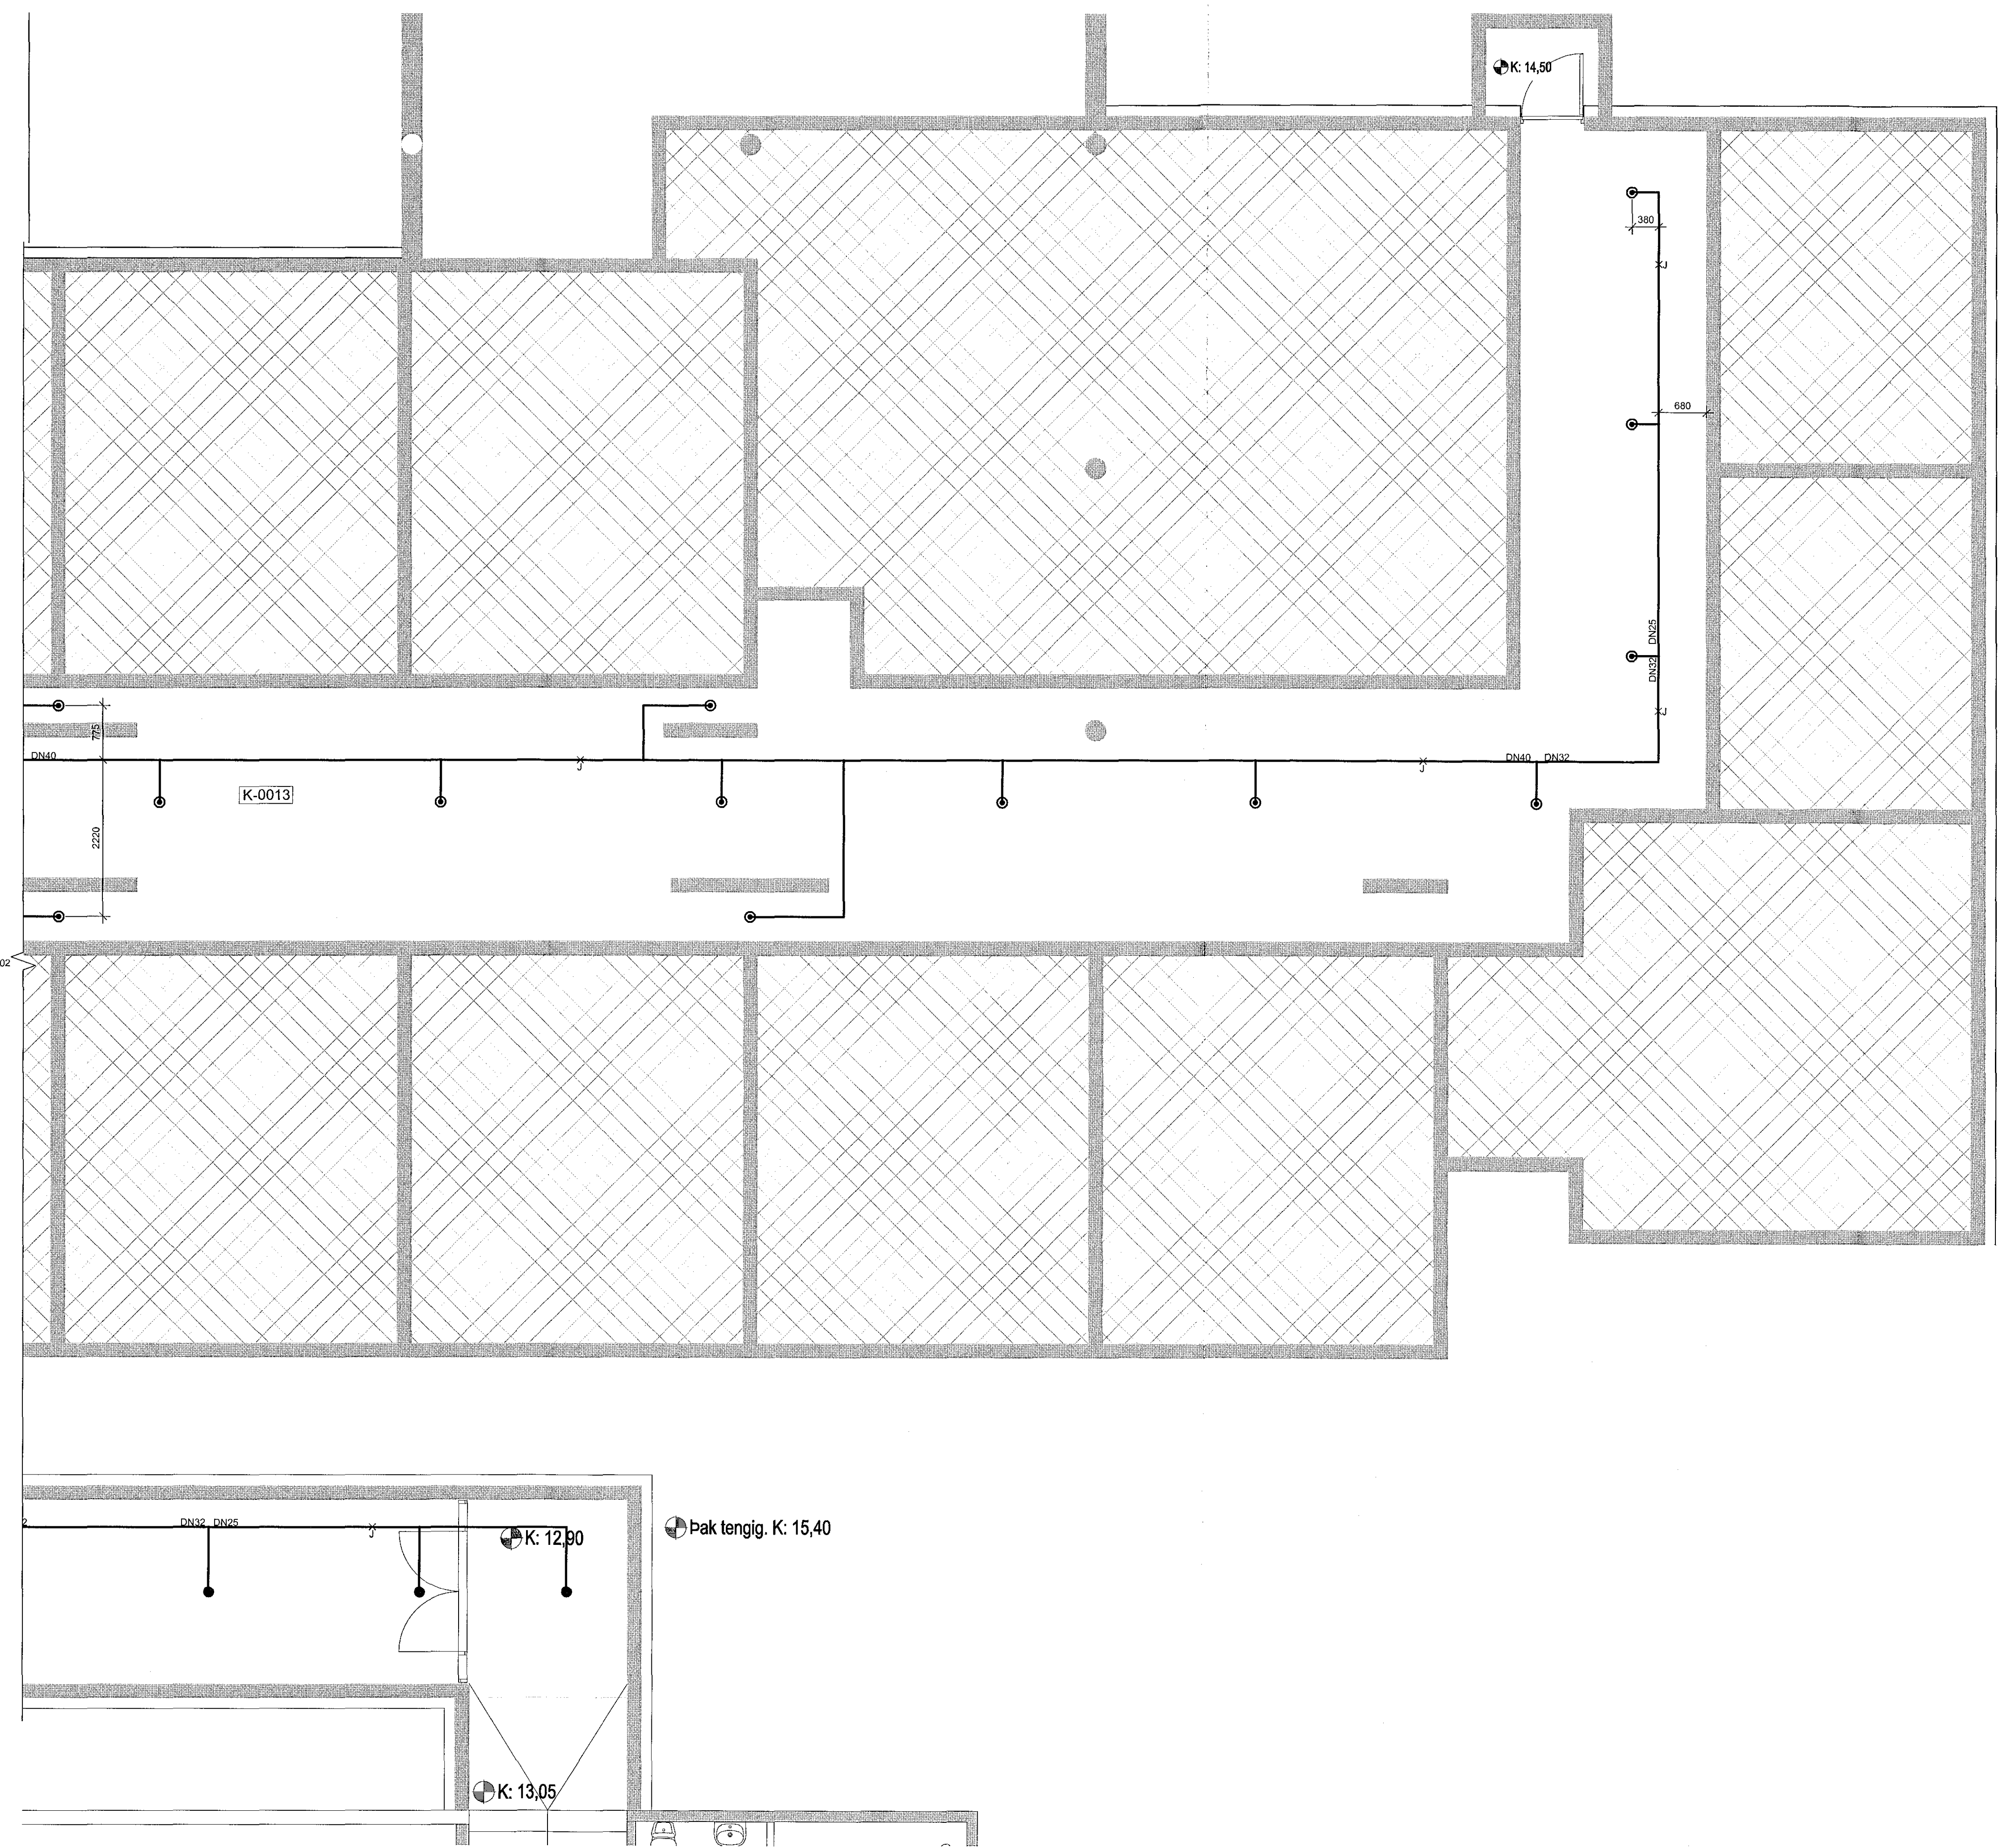
Úðastútar/tengilagmr

- DN25 Gerð 1
- DN20 Gerð 2
- DN20 Gerð 3
- DN20 Gerð 4
- DN20 Gerð 5
