útg.	dag.	skýring	teiknað	yfirfarir
4 ÍBÚÐA RADHÚS				
heimilisfang	DRANGSSKARÐ 10			
svættarfélag	HAFNARFJÖRÐUR			
verkhúsi	SÉRTEIKNING			
skýringartæði	grunnmynd neðri hæða			
verknúmer	17/18	landnúmer	225420	staðgrönn
teiknað	14-06-2018	skýring	1400-1-0000	dag.
teikning nr.	KE	KE	1:50	14-06-2018
teikning nr.	A-302		útgáfa/breyting	AOK ARKITEKTAR
adalfönnuður:	Kari Eiríksson, arkitekt, kt: 070365-4059			
AOK - Gunnarsundi 5 - 220 Hafnarfjörður - kt: 480318-1610	sími: 699-0999 - email: aok@aok.is - www.aok.is

Grunnmynd neðri hæðar - B
mkv. 1:50

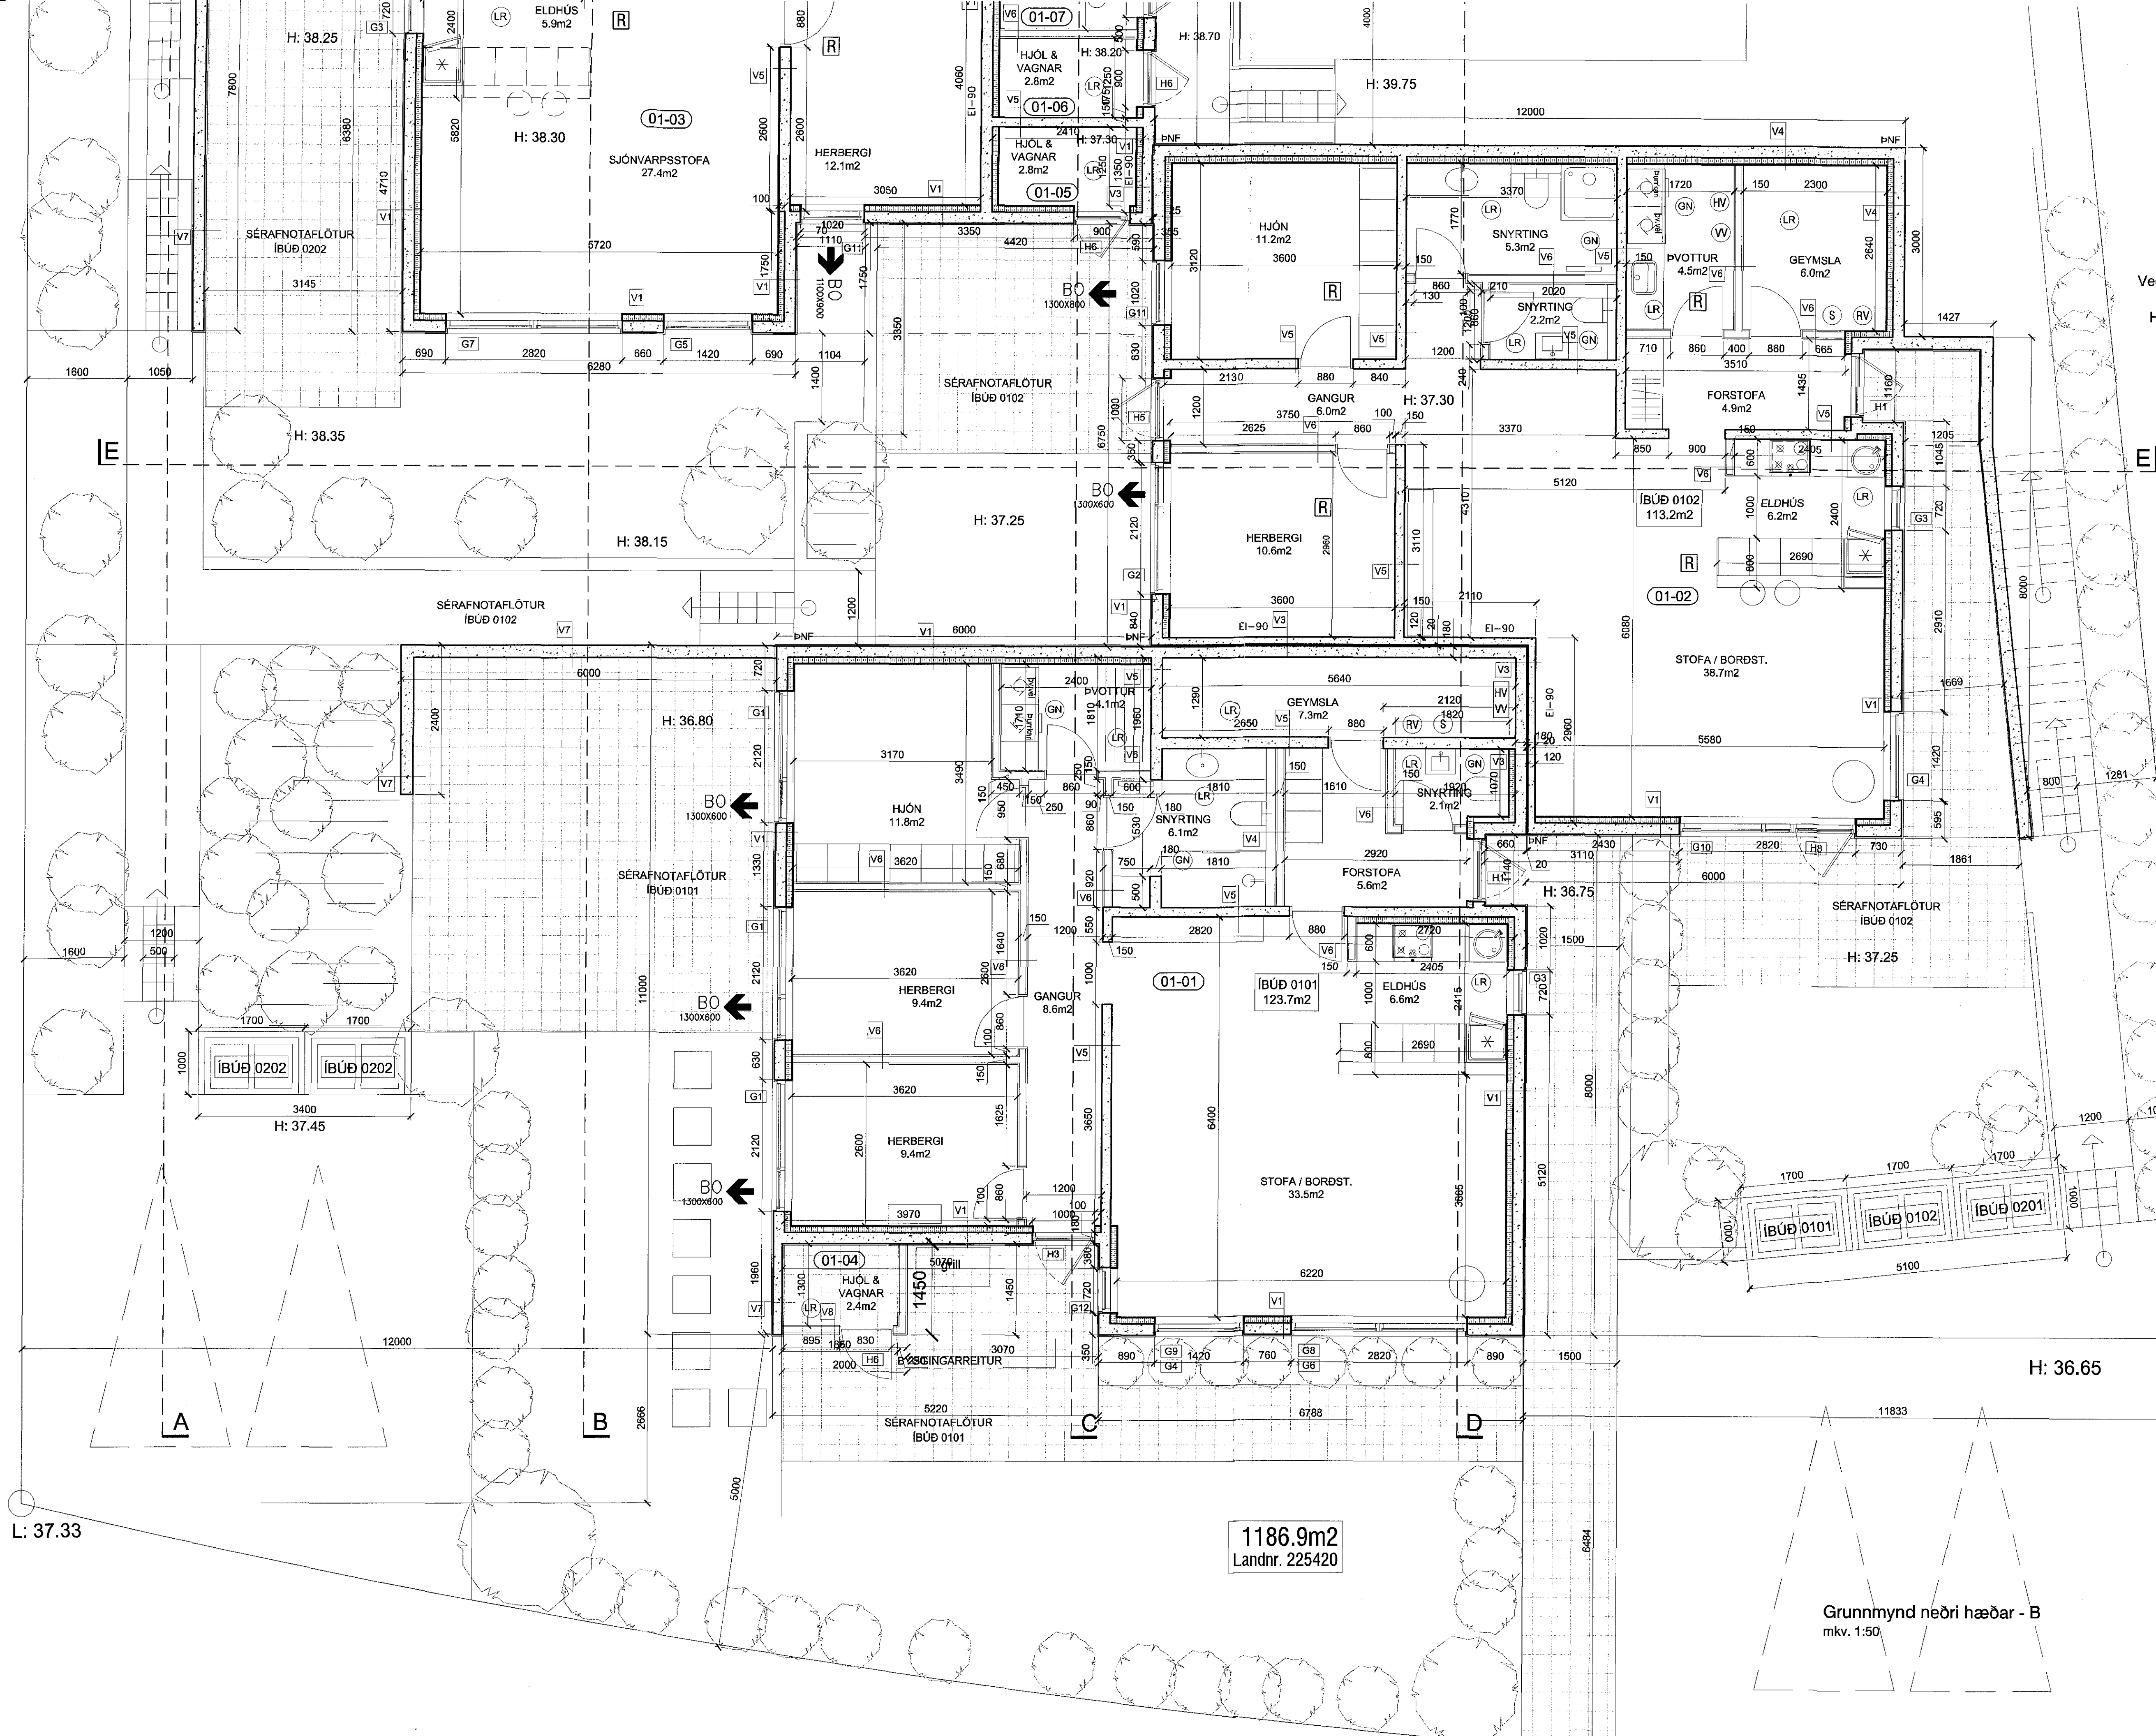
- V1 15mm múrhúð inni
100mm plasteinangrun
180mm staðsteyptur veggur
25mm múrhúð úti
- V2 slípað og sandpússað
120mm staðsteyptur veggur
25mm harðpressuð einangrun
180mm staðsteyptur veggur
15mm múrhúð inni
- V3 15mm múrhúð inni
100mm plasteinangrun
180mm staðsteyptur veggur
25mm harðpressuð einangrun
180mm staðsteyptur veggur
100mm plasteinangrun
15mm múrhúð inni
- V4 15mm múrhúð inni
100mm plasteinangrun
180mm staðsteyptur veggur
100mm sökkuleinangrun
- V5 slípað og sandpússað
150mm staðsteyptur veggur
- V6 13mm gipsplötur
12mm krossviður
70mm grínd
12mm krossviður
13mm gips
- V7 25mm múrhúð úti
150mm staðsteyptur veggur
25mm múrhúð úti
- V8 25mm timburklæðning
100mm timburgrínd
25mm timburklæðning
