Hélti verks  
**Einhella 5, Hafnarfirði**  
Iðnaðarhúsnæði

Hélti teikningar  
**Sérmyndir**

Teiknað af: HJÓ	Mækkvæði: 1:2	Veislnúmer: DL18 032
Yfirfarð af: Bl	Dagsetning: 17.10.2018	Útgáfa nr.: 1
Nafn hönnuðs: Bjarni Ingibergsson byggingatæknifræðingur Kt. 030861-2729		Nr. teikningar: <b>409</b>
Áritun hönnuðs: <i>[Signature]</i>		Dags. áritunar: 18/10 2018

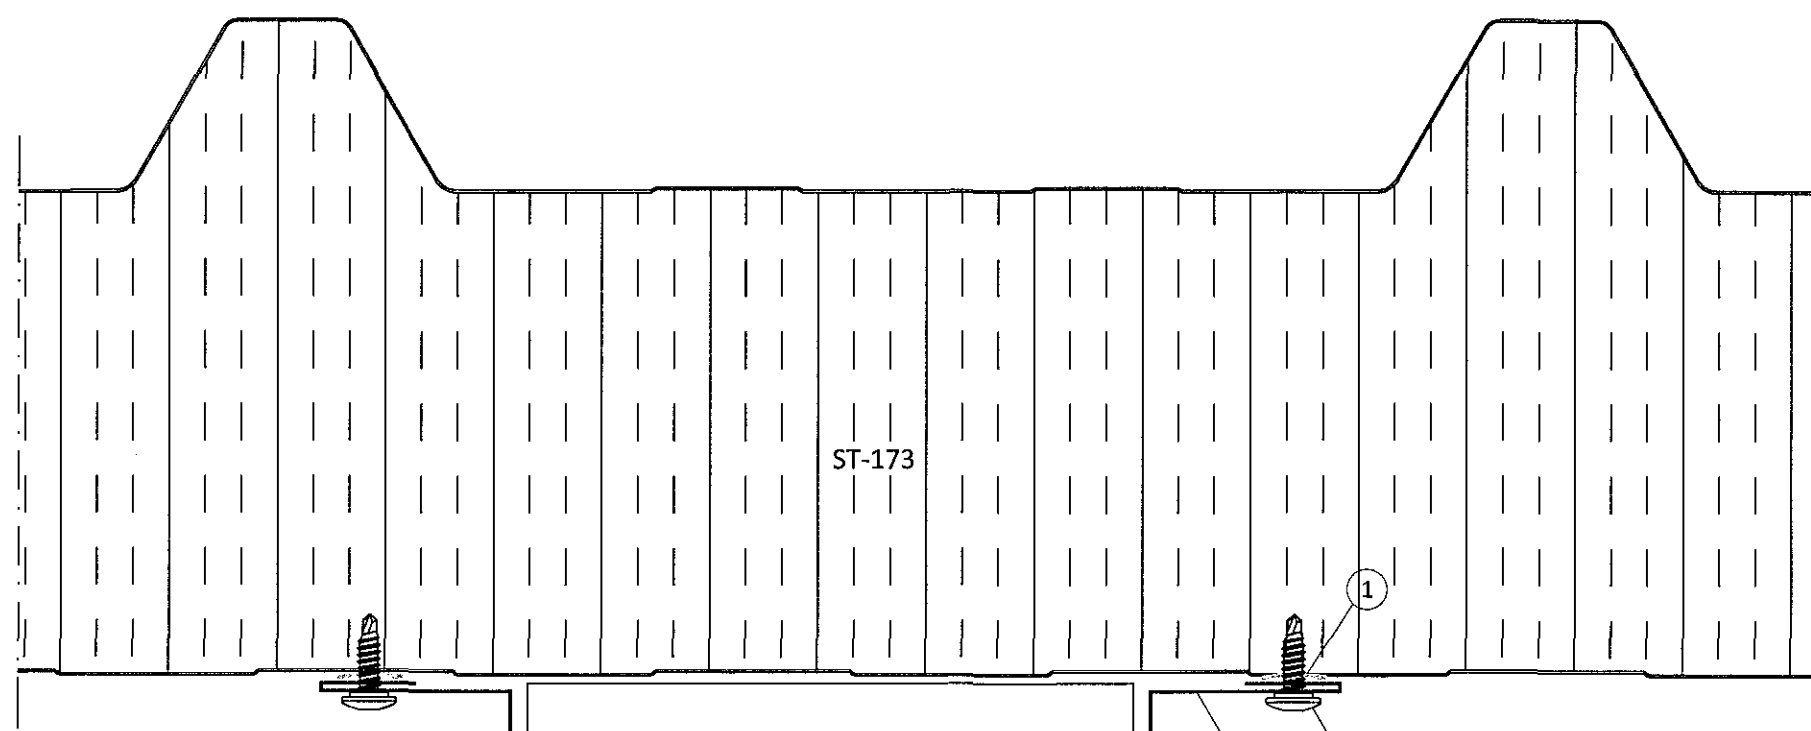
18 Frágangur milliveggja við súlur  
401

- 1 Eldvarnarkitti
- 2 Áfella, litur: hvítt [31]
- 3 Skrúfa, 6,3x22mm m/m 250mm litur: hvítt
- 4 Skrúfa 4,8x35mm, m/m 250mm litur: hvítt

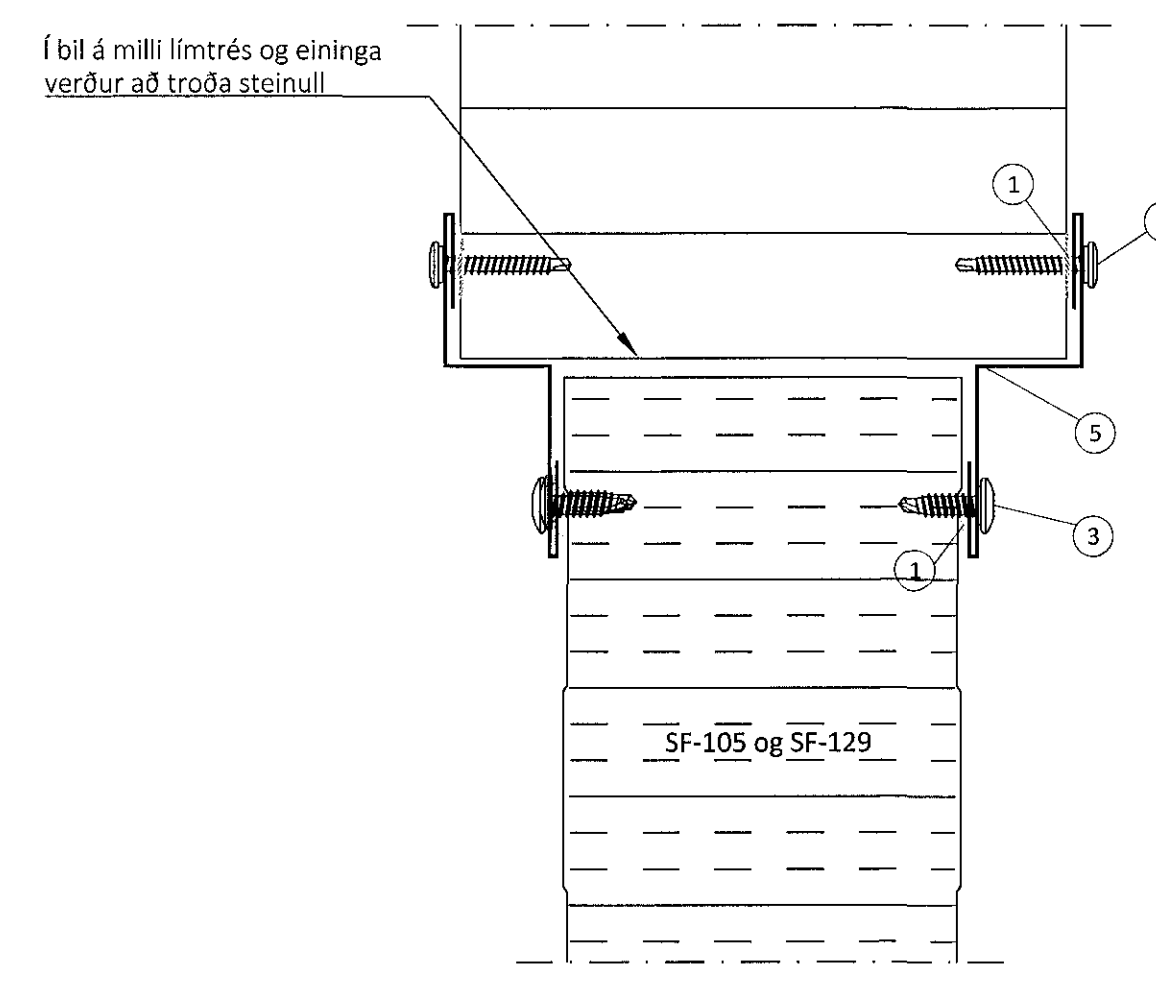
19 Frágangur milliveggja við rammafætur  
401

- 1 Eldvarnarkitti
- 2 Áfella, litur: hvítt [27]
- 3 Skrúfa, 6,3x22mm m/m 250mm litur: hvítt
- 4 Skrúfa 4,8x35mm, m/m 250mm litur: hvítt
