Voltorka ehf

Malarskarð 9-11

Afstaða, snið, sökkulskaut

Teikningarnúmer 500-01-03

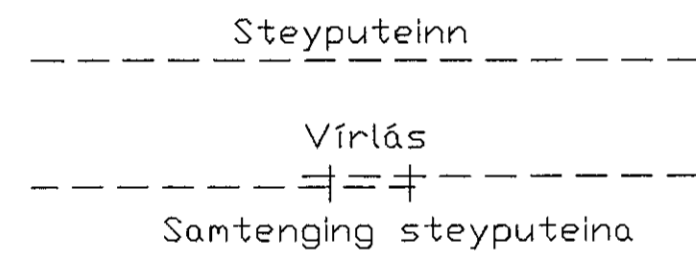
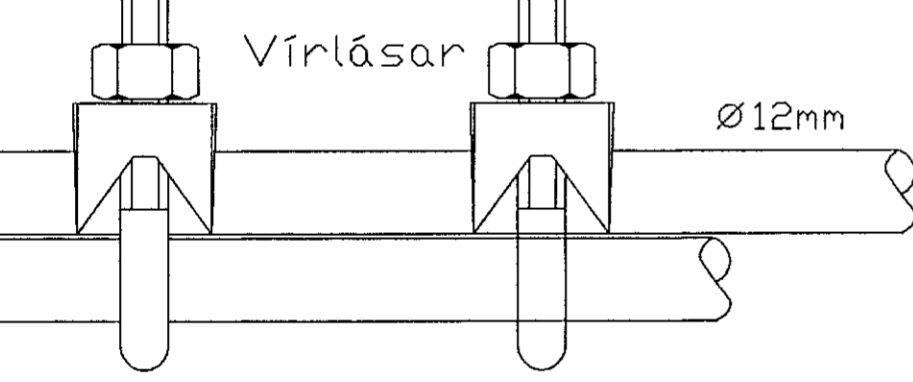
Grunnmynd sökkulveggja

Tengja skal saman tvö neðstu jærna í sökkulveggjum allan úthringinn og að upptaki í tengibox. Í raðhús, parhús og hlöðstæð hús er leiðlegt að tengja sameigilegan úthring en tengibox og tenging verði við hverja heimtaug.

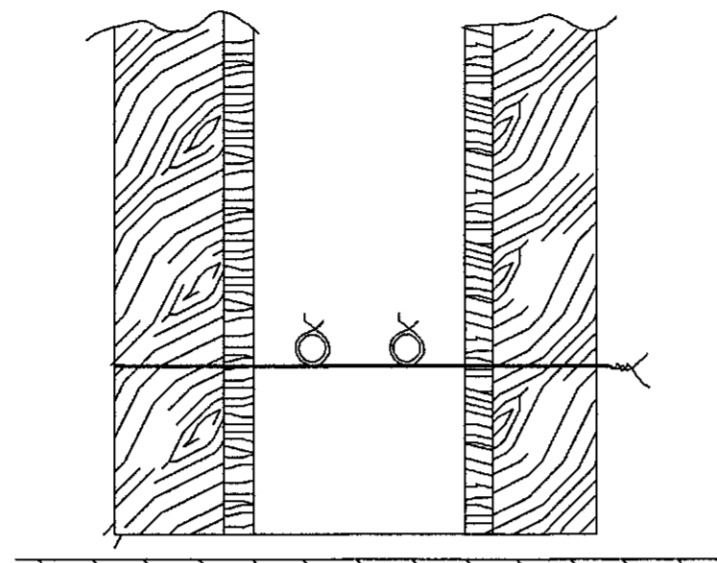
Santenging steyputeina

Setja skal tvo vírlása á hver sanskeyti

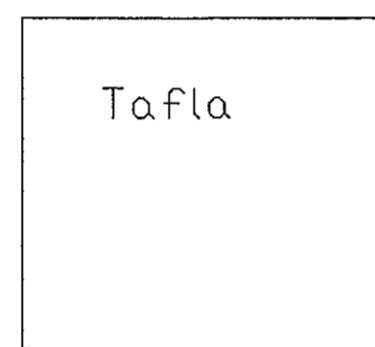
Snið í sökkulvegg

Sýnd eru 2 neðstu steypustyrktarjærna í steypunóti ofan á neðstu mótavirum.

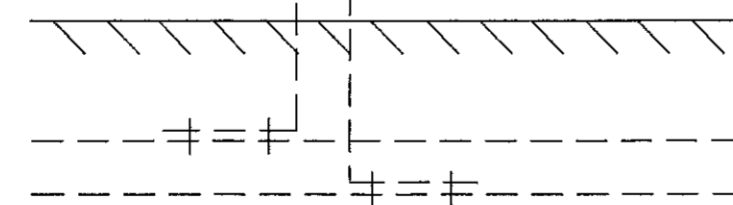
Snið í töfluvegg

koparvír í pípu tengist eftir atvikum á PE- eða PEN- skinnu í töflu

Tengibox fyrir sökkulskaut skal ávallt vera sýnlegt og aðgengilegt. Staðsett við vatnsinntök eða undir töflu.

Ef tengdar eru fleiri taugar í boxið skal nota safnskinnu þannig að auðvelt sé að losa hverja taug til mælinga.
