Einbýlishús
Malarskárd 22
221 Hafnarfjörður

Rafkerfi
Afstöðumynd
Sökkulskaut og jarðbinding

TEKNI NÚMÉR	BLAÐSTAFERD	HANNAÐ	SVE
190829.1	A1	TEKNI M	HMH
01_40_03		YFIRFAR	SVE
DAGS	MÆLIKVARÐ	ÚTGÁFA	
07.10.2019	1:50/500	A

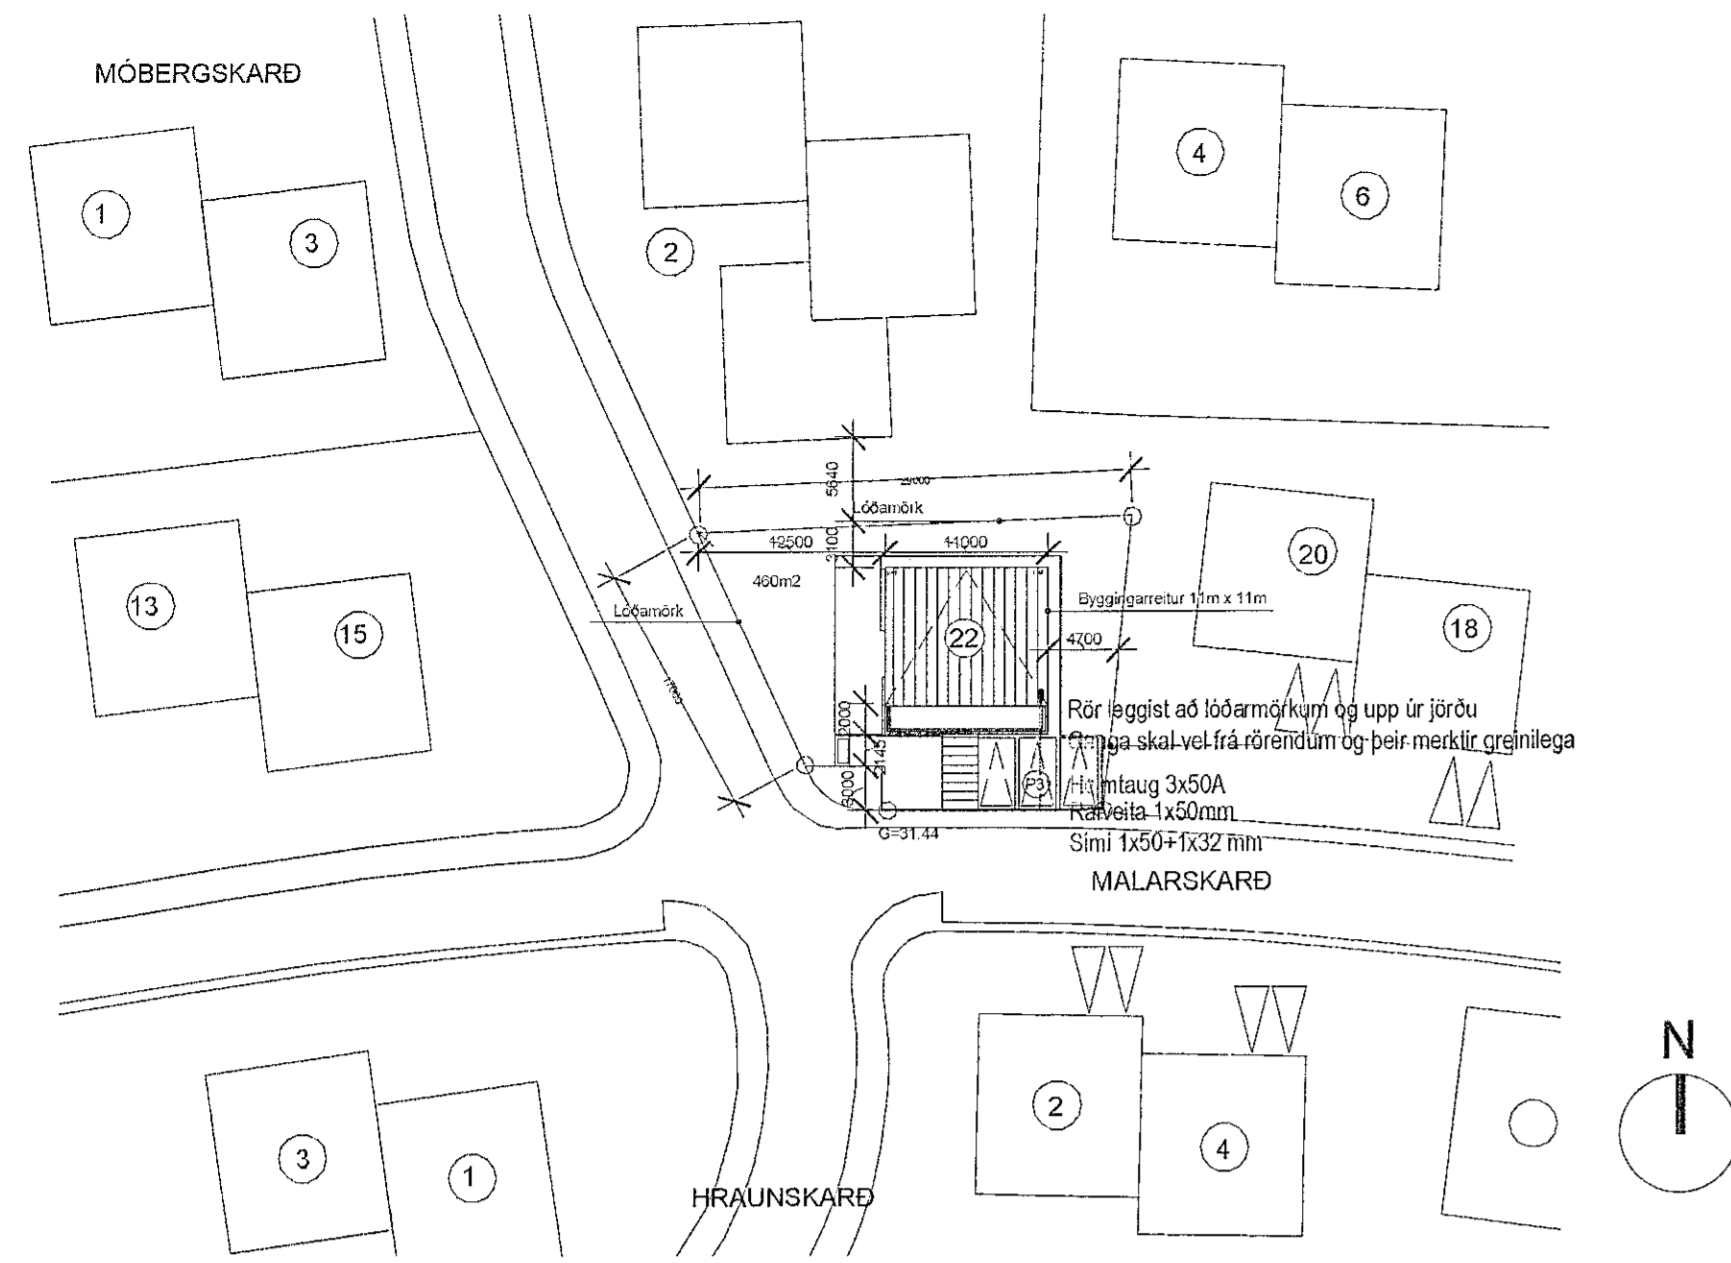
0 Afstöðumynd
1 : 500

Lagnir á lóð 2x32 mm plaströr
Rör leggist að lóðarmörkum og upp úr jörðu
Ganga skal vel frá rörendum og þeir merktir greinilega
Heimtaug 3x50A
Rafveita 1x50mm
Simi 1x50+1x32 mm

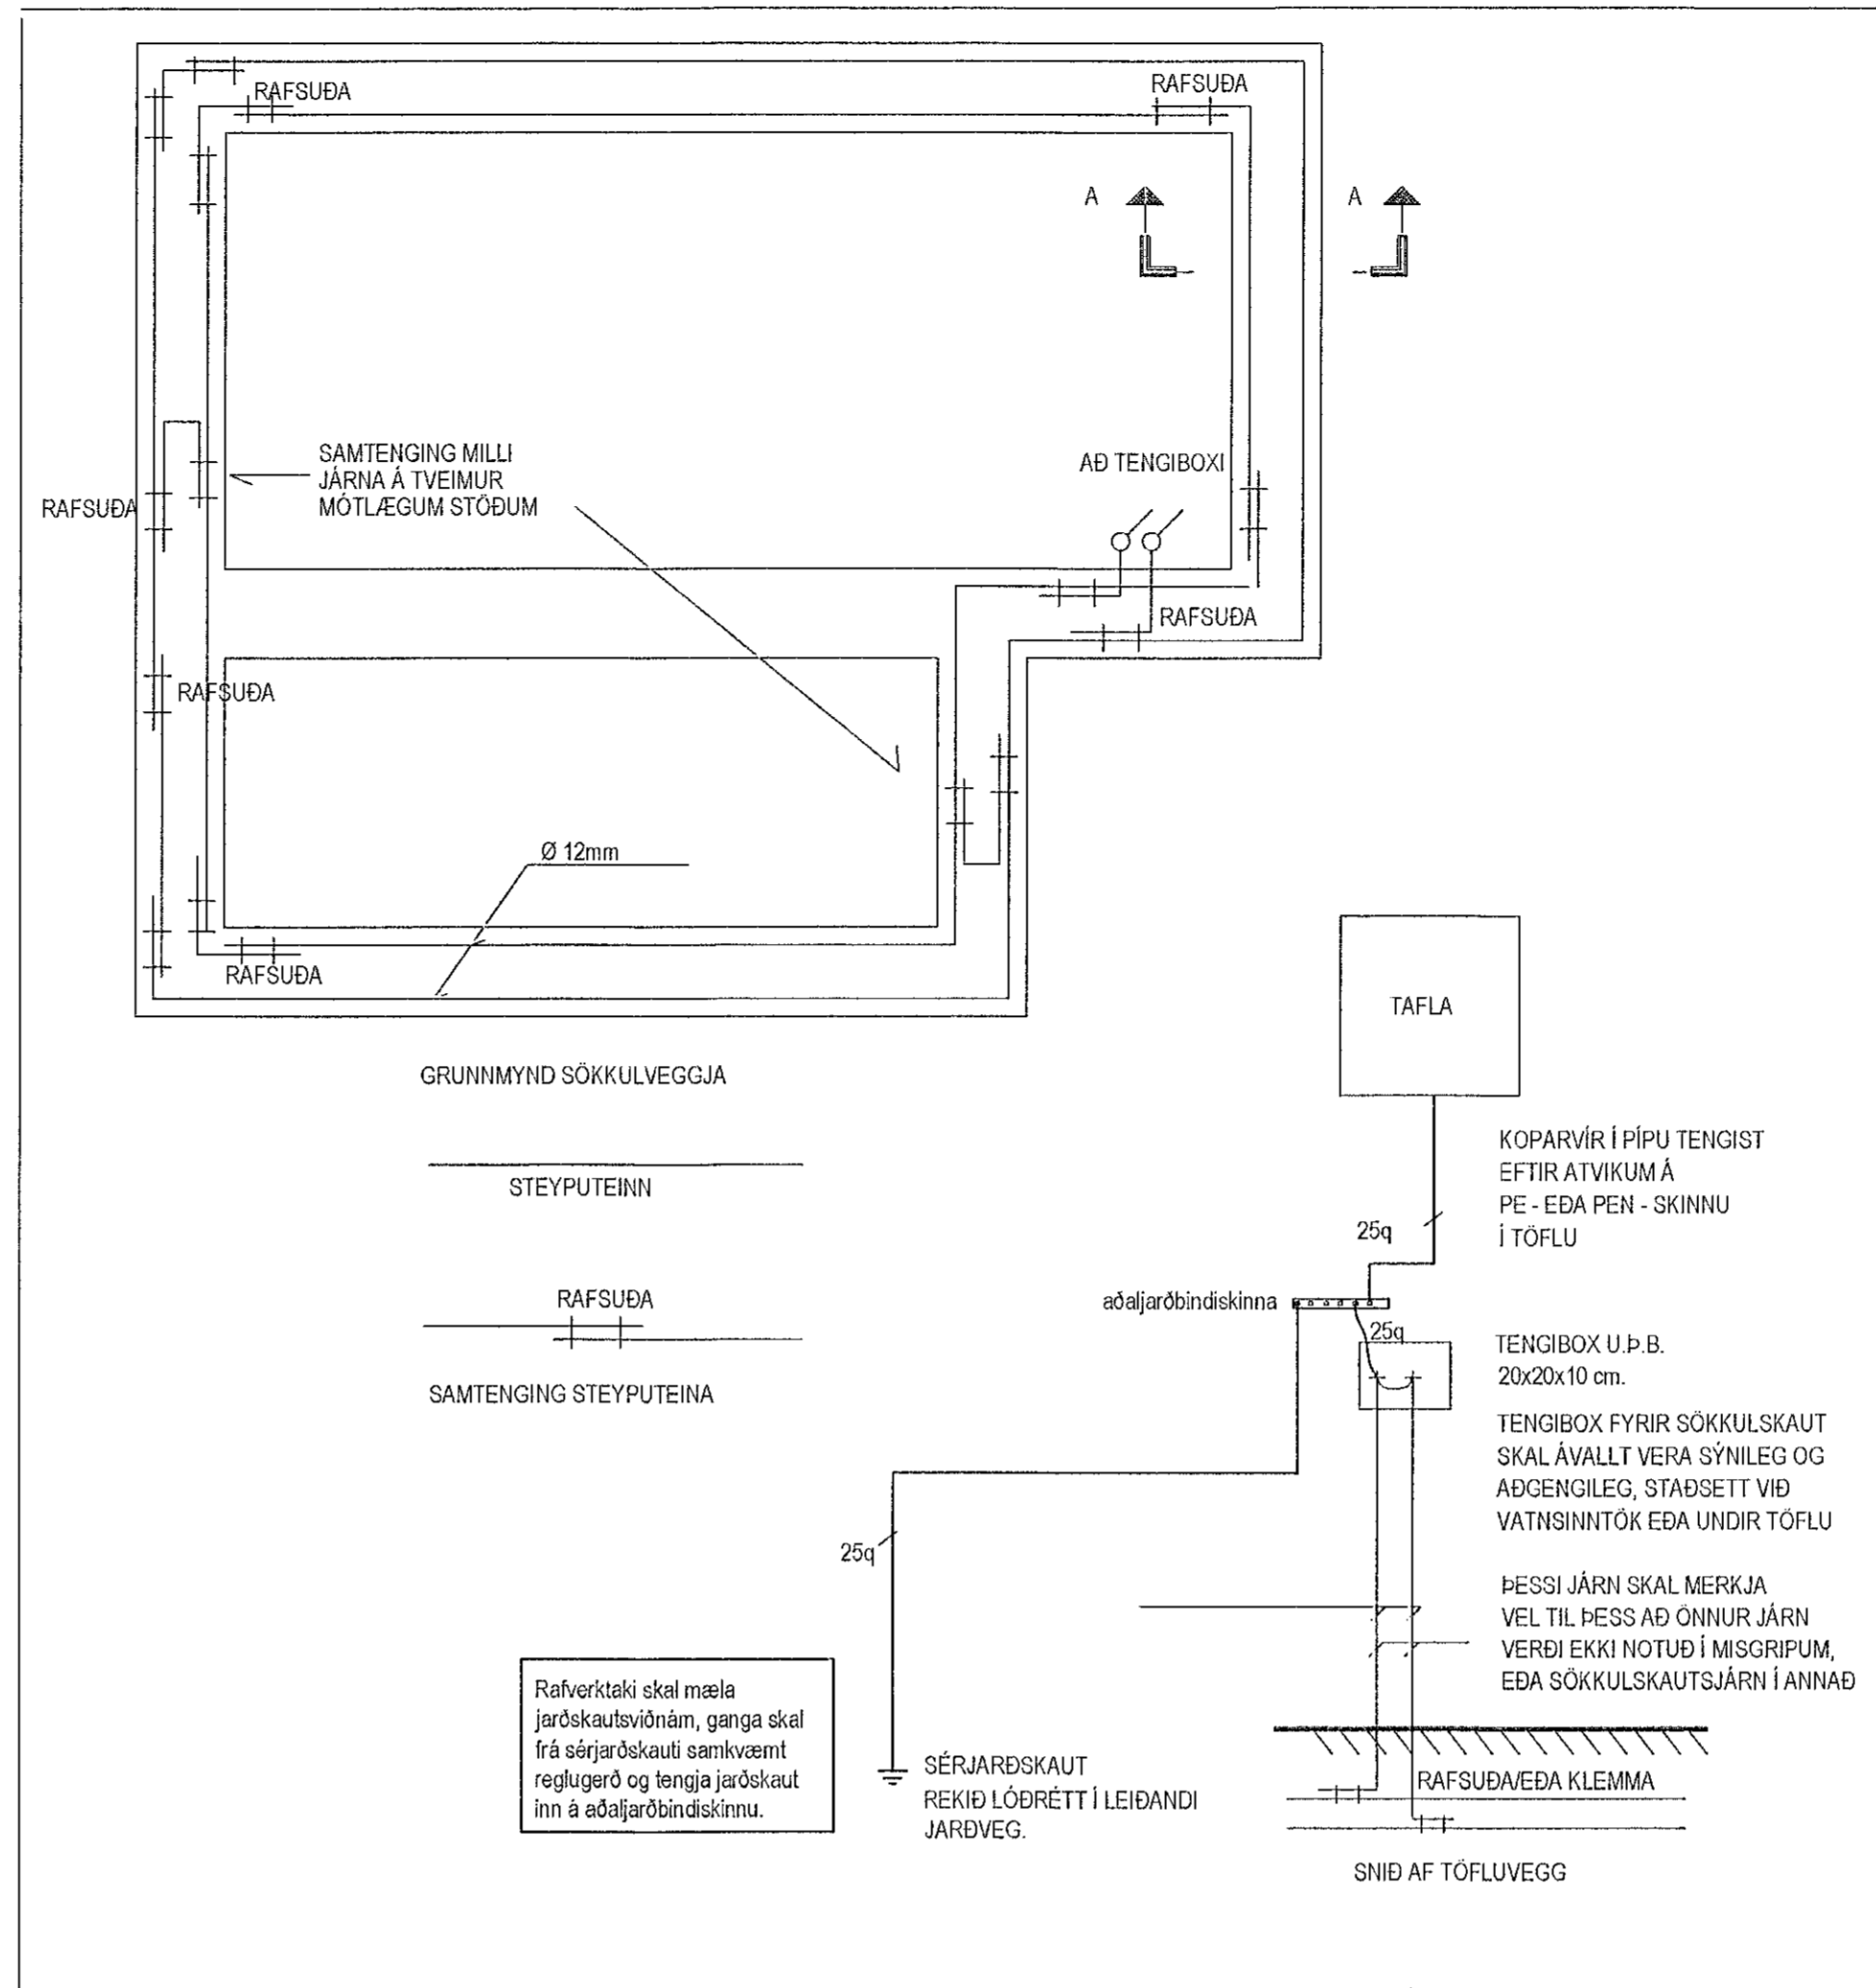
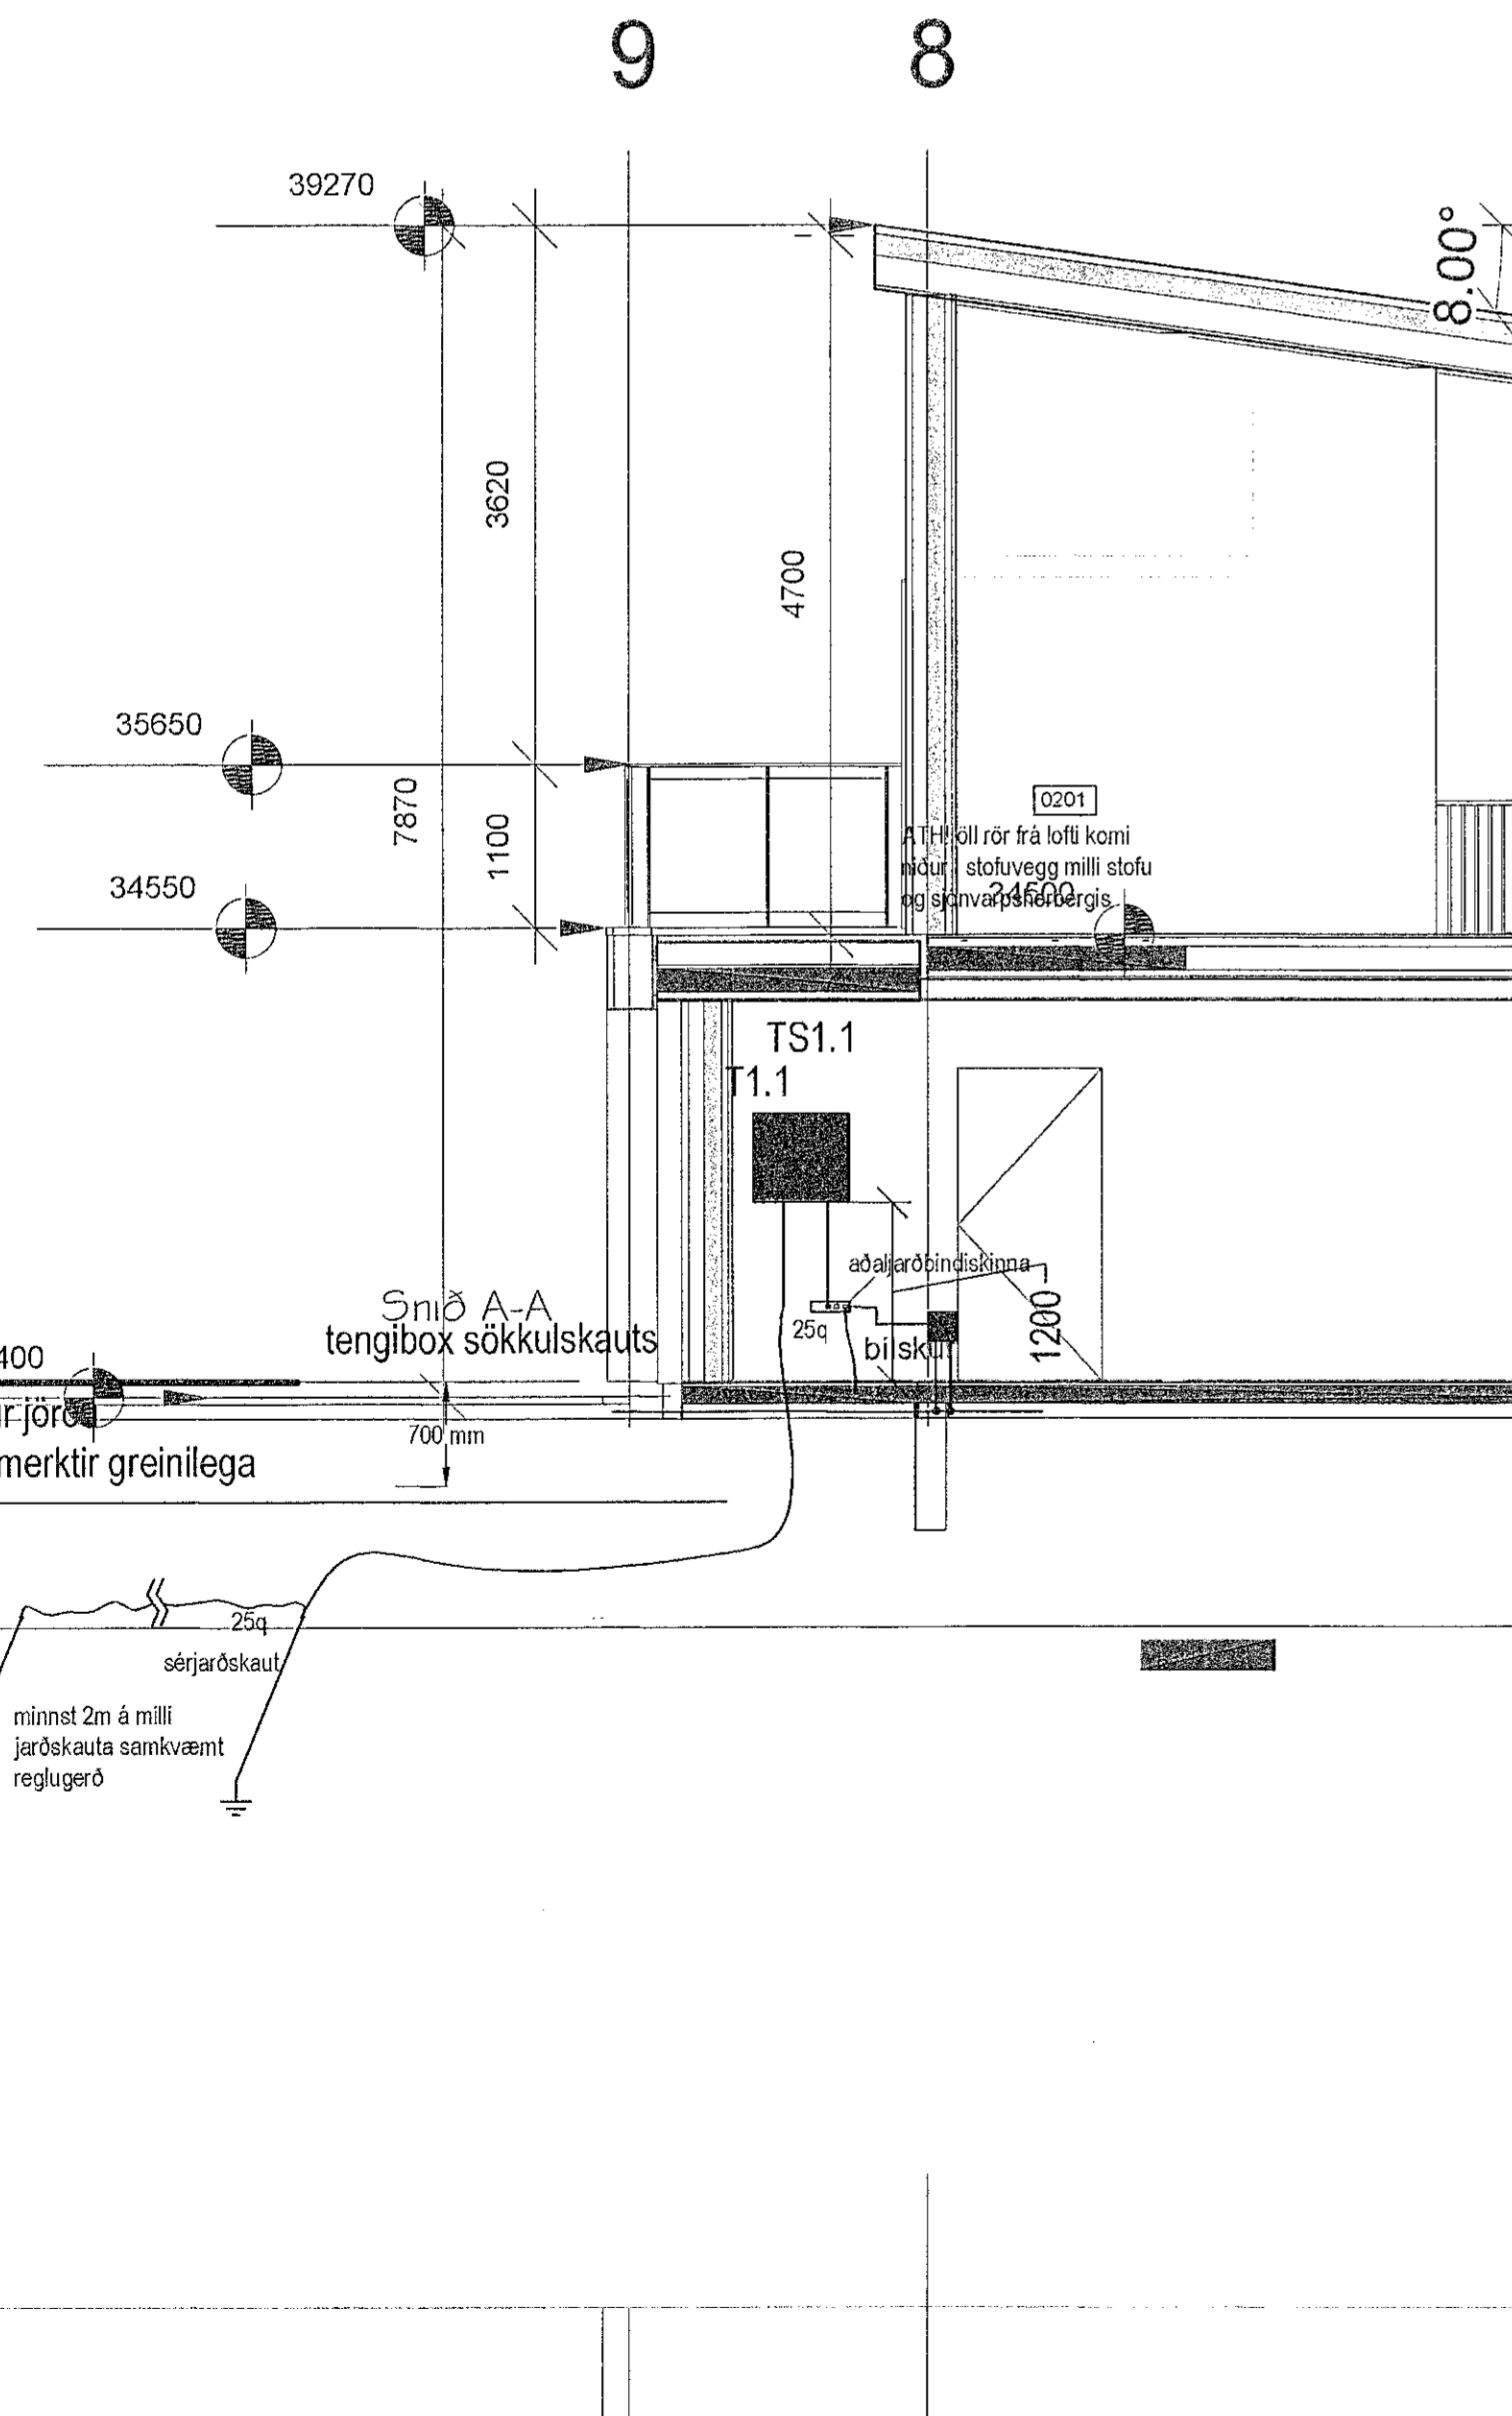
SKÝRINGAMYNDIR AF SÖKKULSKAUTI
ERU EKKI Í MÆLIKVARÐA
