SÓLVANGSVEGUR 4
LÆKJARSKÓLI

FRÁGANGUR GIPSVEGGJA DEILI HANNADEKNI SÖNGK
ATH. SAMÞYKKT

B2-A-VF-009

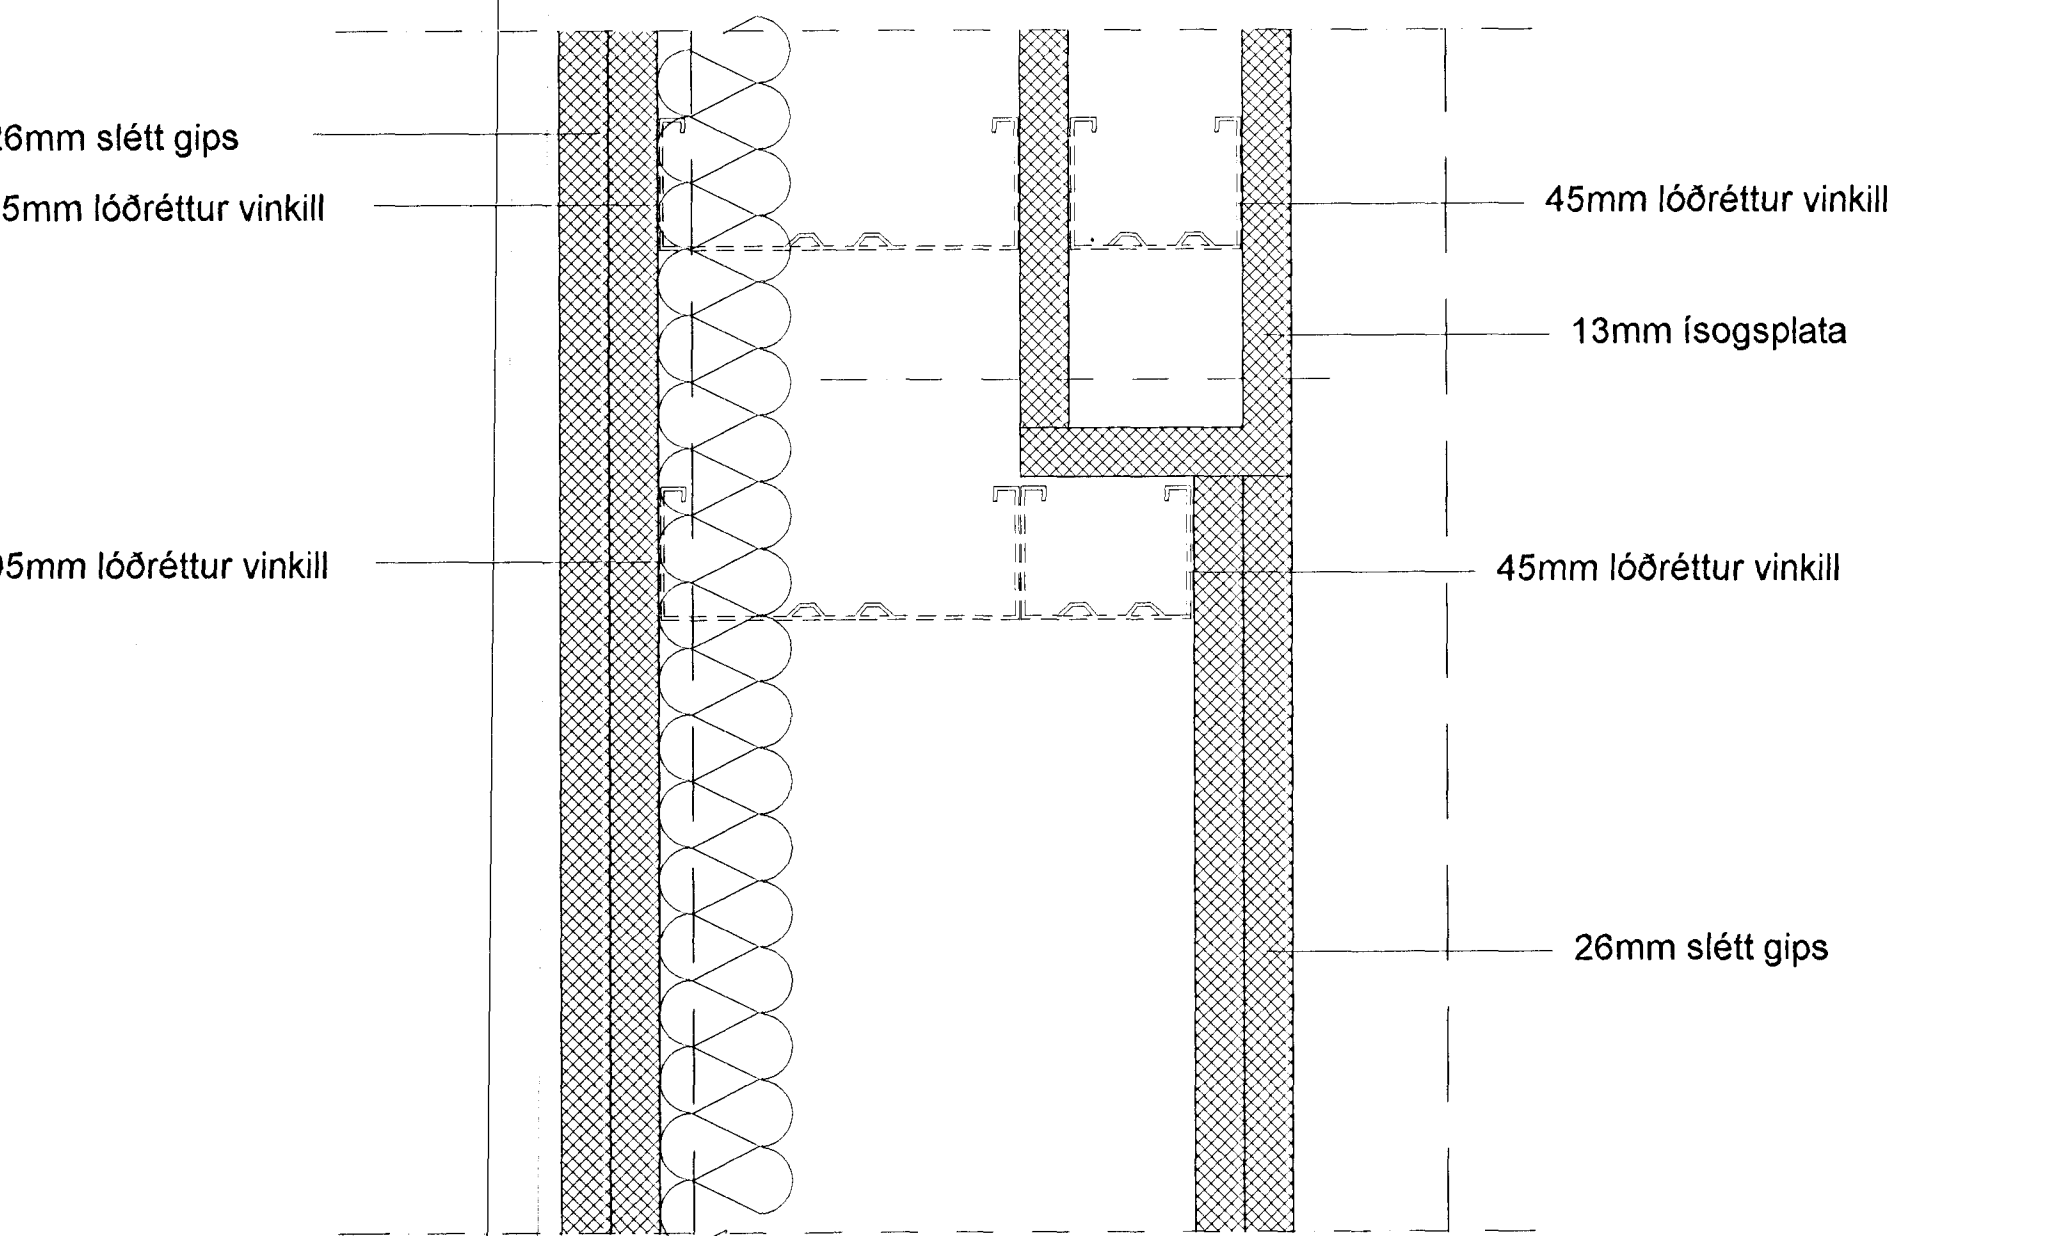
lóðrétt snið í gipsvegg í mátlínu F
frágangur við þak

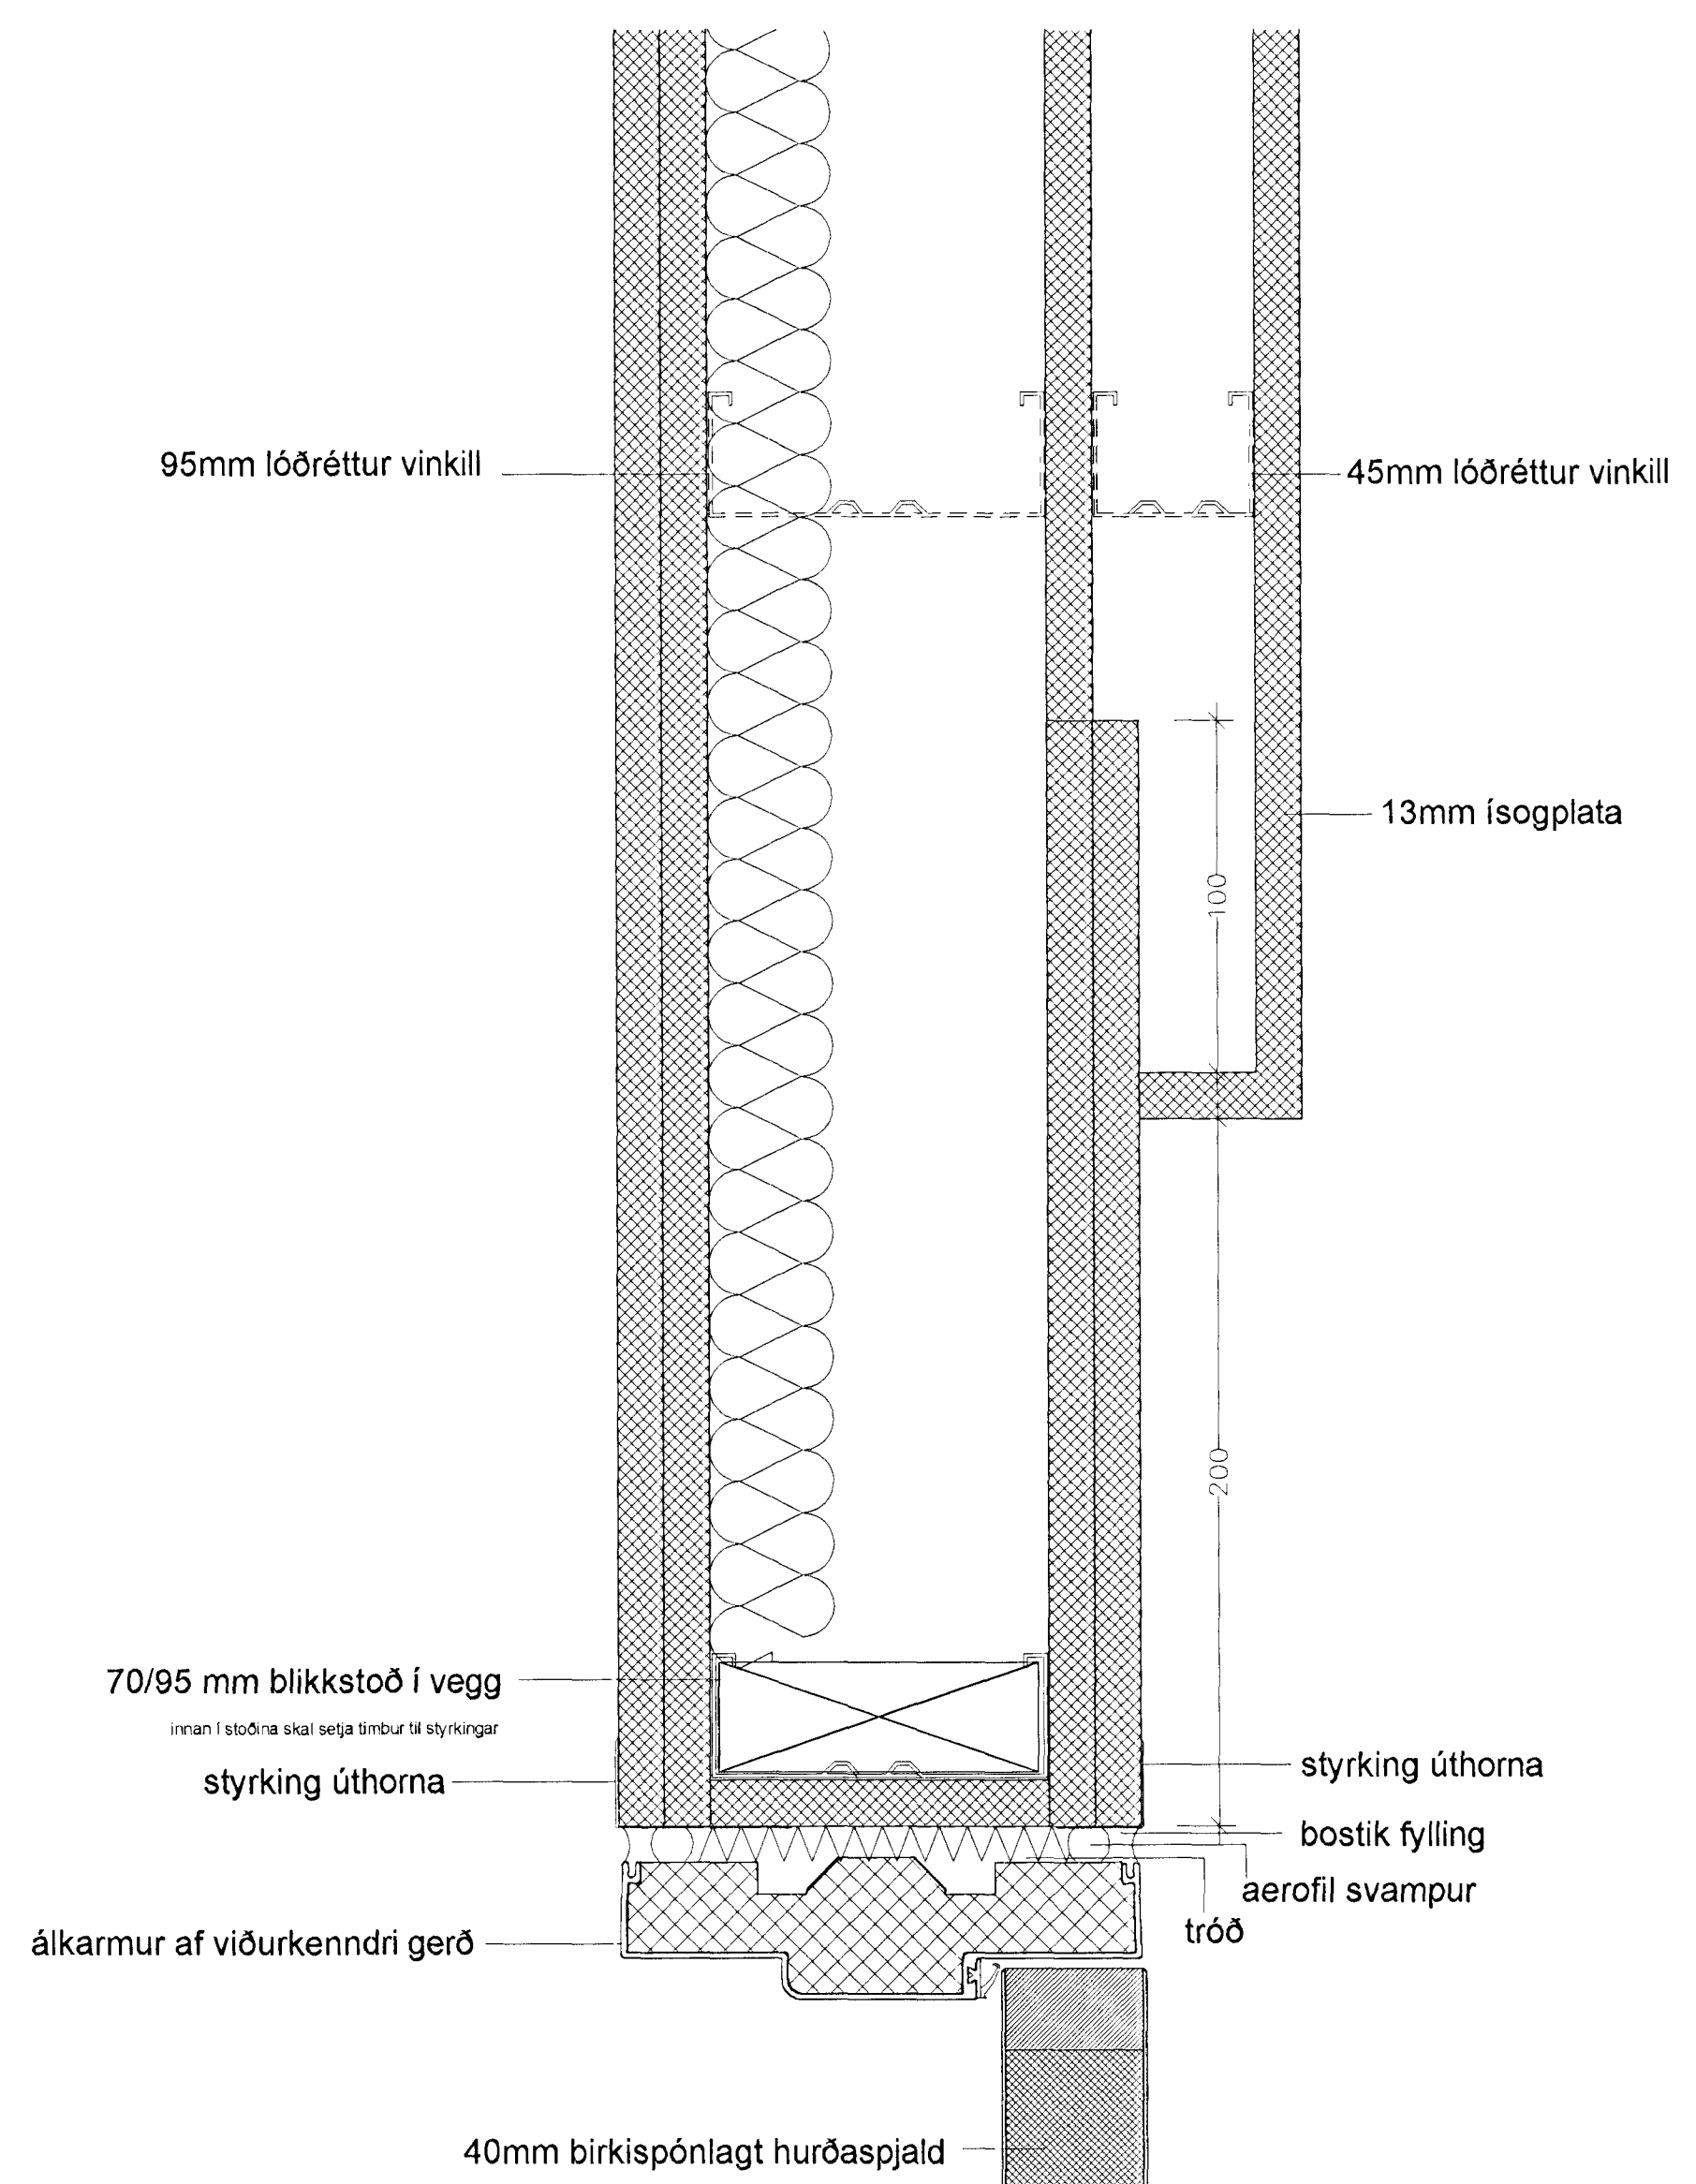
frágangur gipsveggja umhverfis hurða- og
gluggaop, veggur í mátlínu F

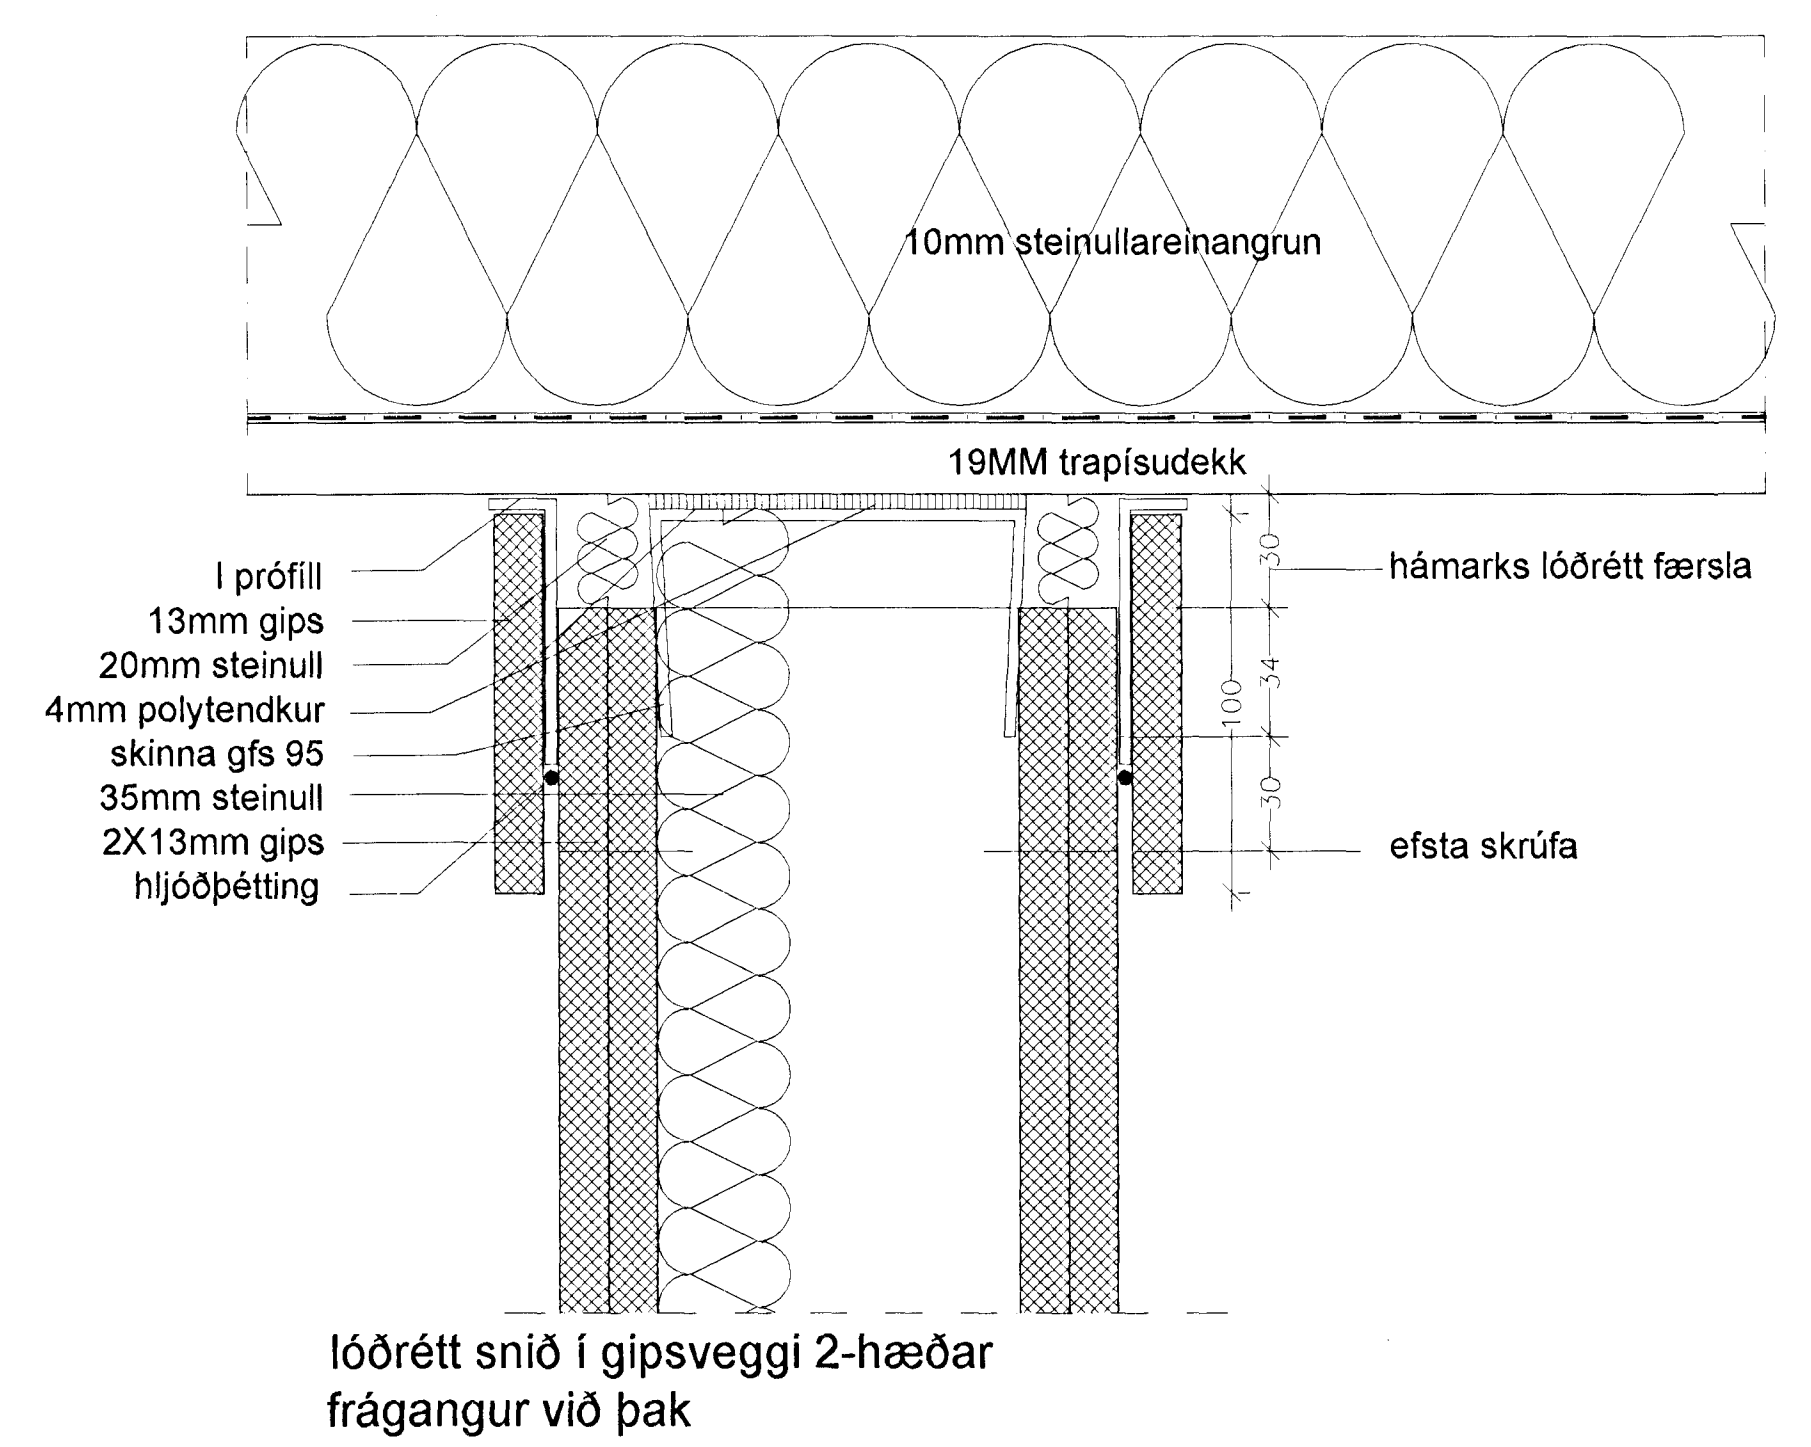
lóðrétt snið í gipsveggi 2-hæðar
frágangur við þak

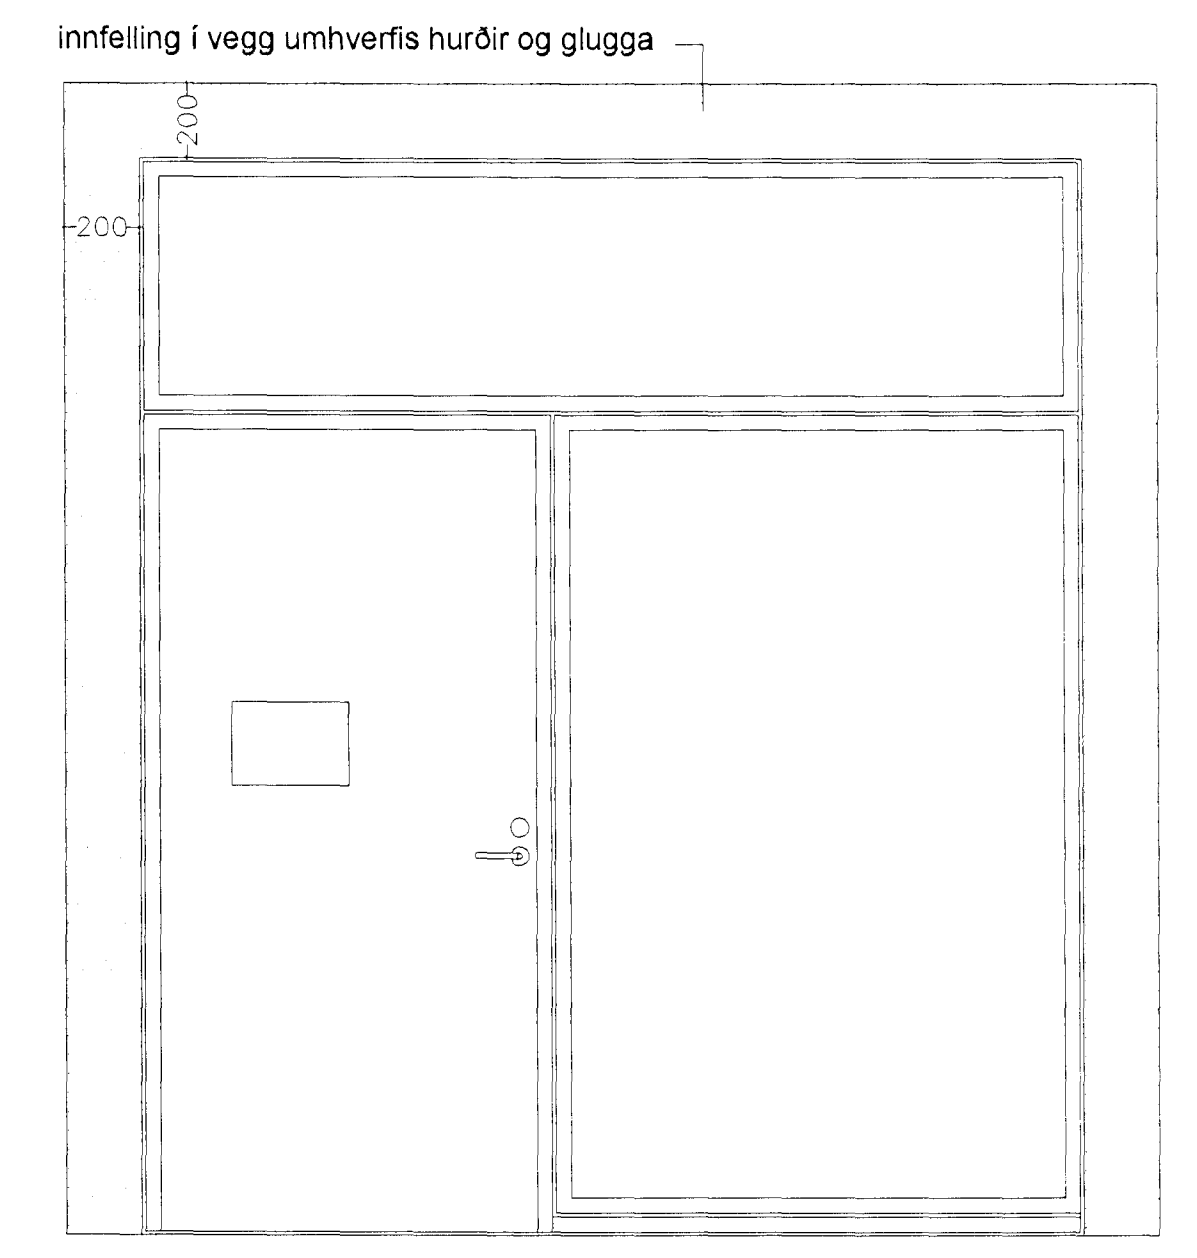
ásýnd hurðar í gipsvegg í mátlínu F
