**SÓLVANGSVEGUR 4**  
**LÆKJARKÓLI**

GLERVEGGIR  
BOGAVEGGUR  
LÓÐRÉTT SNÍÐ  
DEILI

B2-A-VD-021

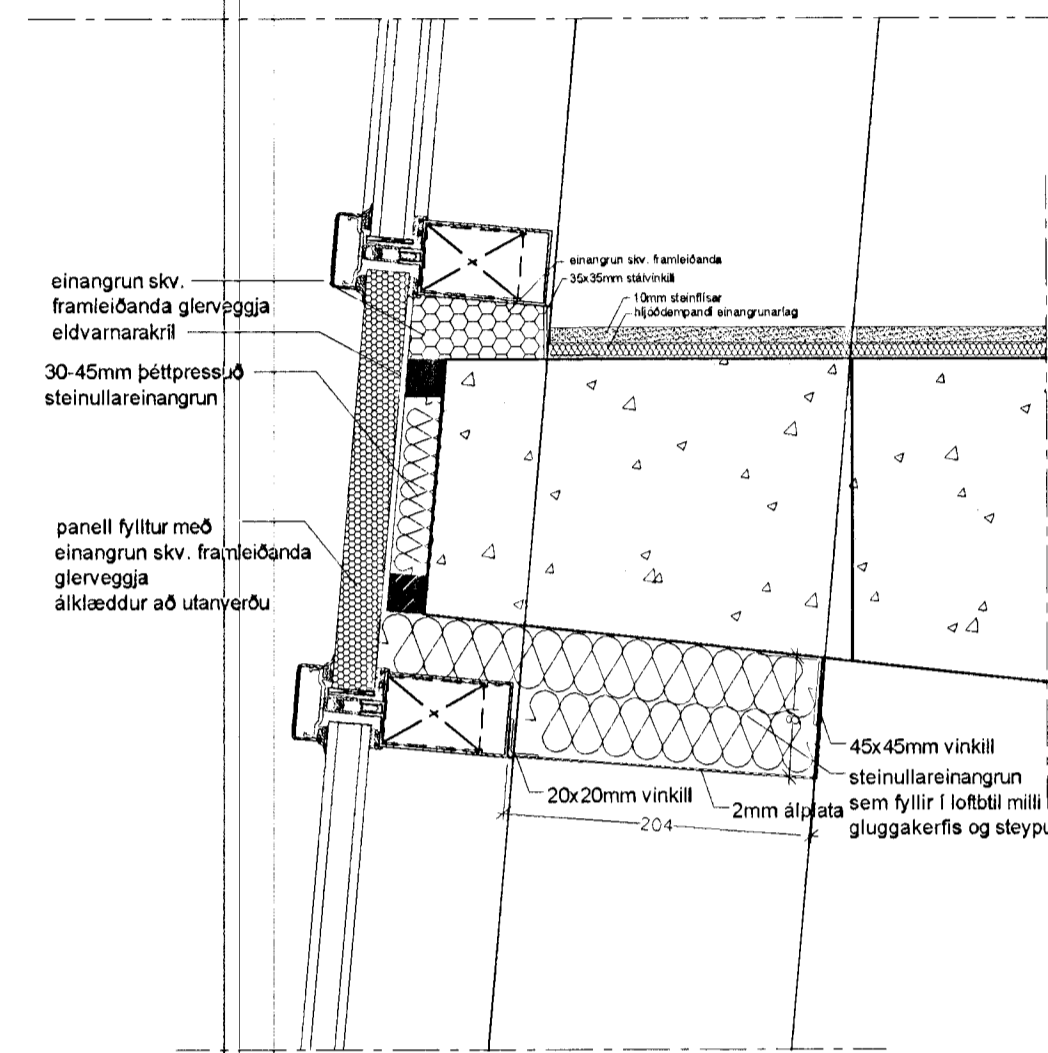
Frágangur glerveggjar við gólf í myndmentastofu
