ÍÞRÓTTASJÓÐUR					
Íþróttahús í Hafnarfirði					
Niðurföll af þaki og svölum -sérteikning.					
T.: M.H.	R.:	Y.:	S.:	Dags. 17.maí'86	M.: 1:5
SIGURÐUR THORODDSEN . VERKFRÆÐISTOFA					bl.
MIKLABRAUT 34 . REYKJAVÍK . Sími 1-45-75					
					04.133.07.

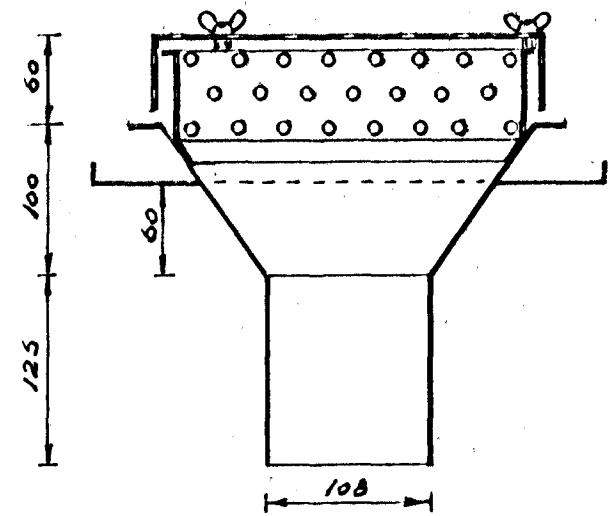
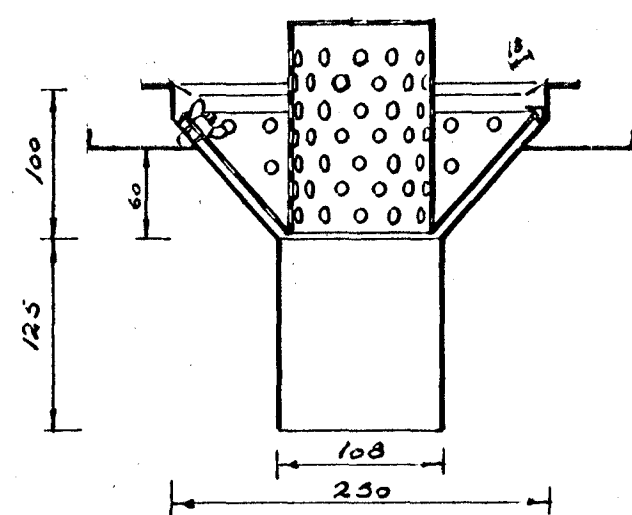
Þakniðurföll úr kopar 1:5; Gerð IC.
(Niðurföll af félagshéimilsálmum.)

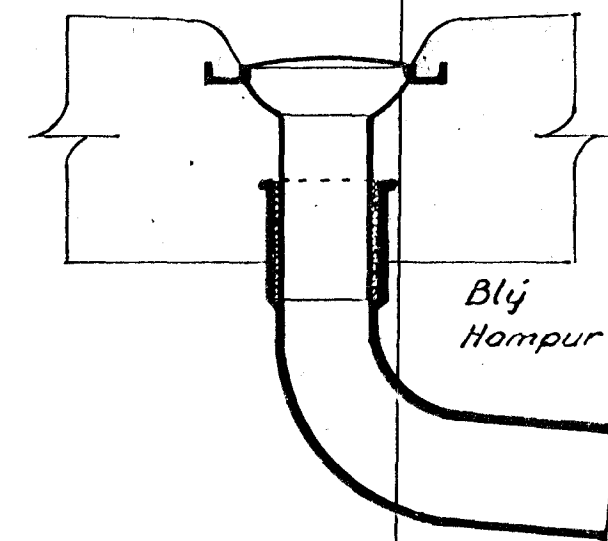
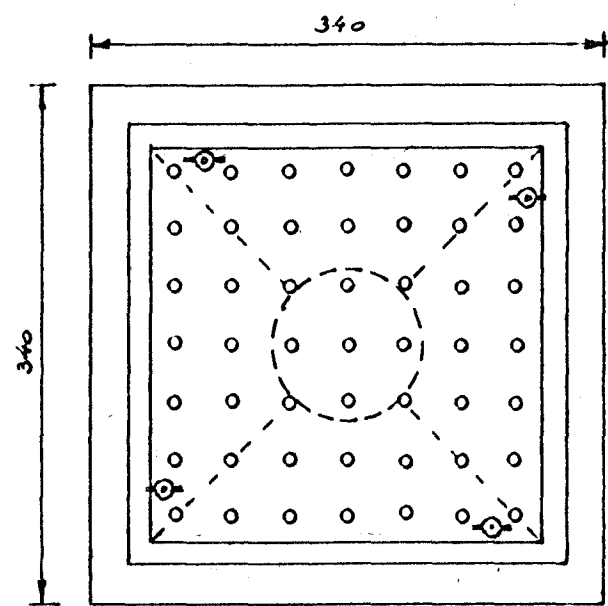
Þakniðurföll úr kopar 1:5; Gerð HC.
(Niðurföll af íþróttasalorálmum.)

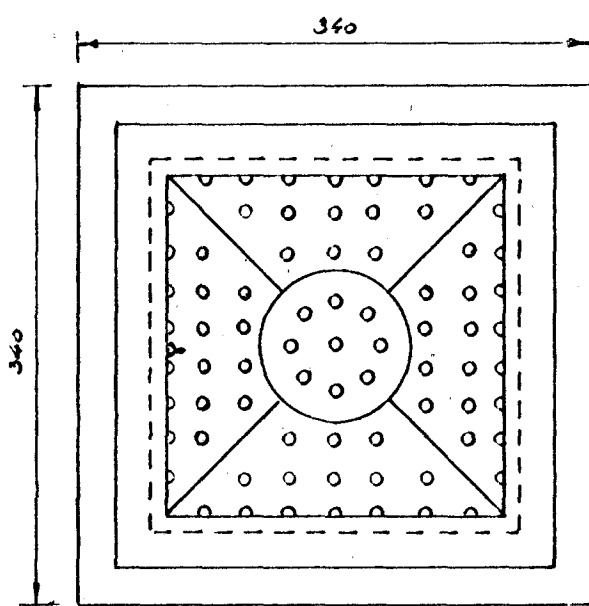
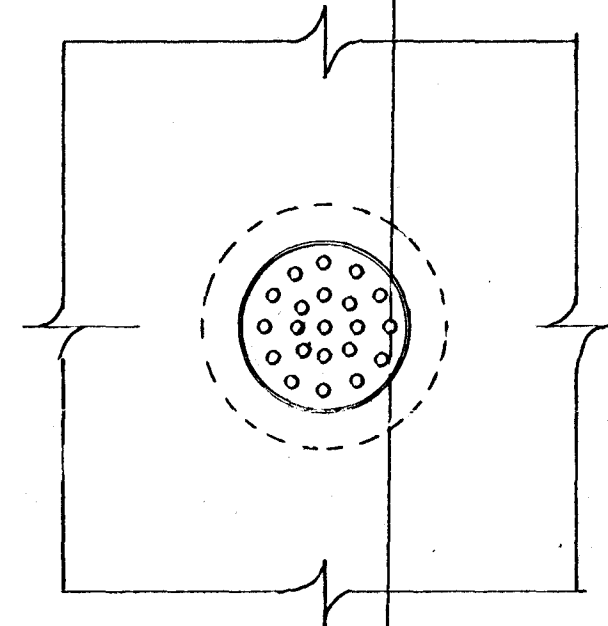
Þakniðurföll úr steypujárni 1:5
(Niðurföll af svölum.)
