VERK:	Suðurgata 51 Hafnarfirði
TEIKNING:	Rúmmynd neysluvatns og hitalagna í viðbyggingu
TEIKN. NR.:	1002
DAGS:	25.09.92.
BREYTT:	
KVARÐI:	1:50
VERK NR.:	92-816
HANNAÐ:	ÞF

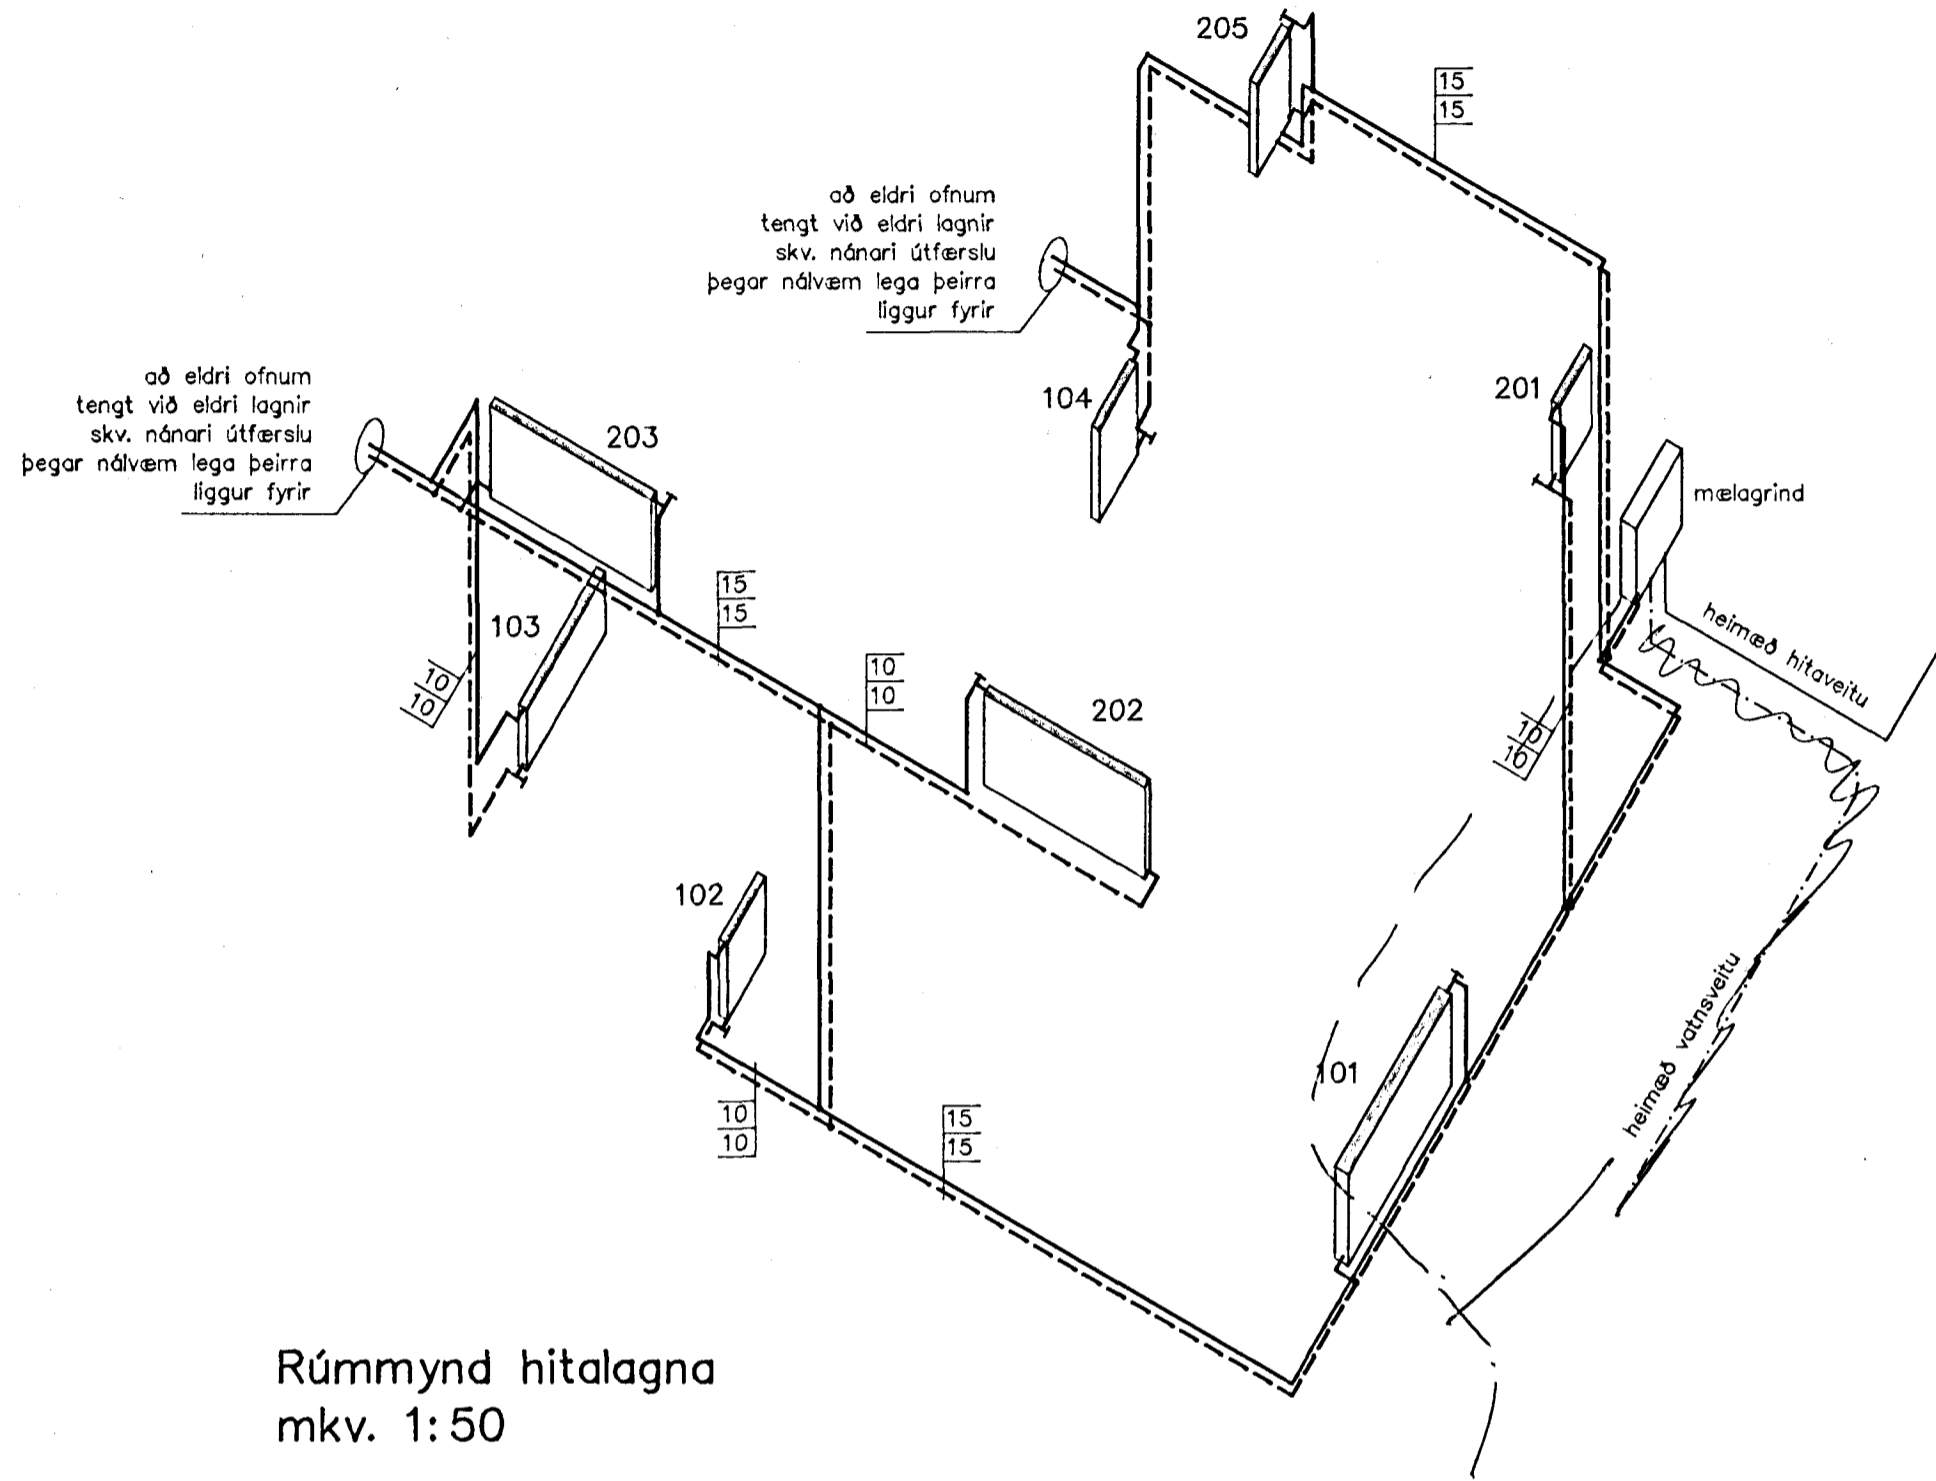
Rúmmynd hitalagna  
mkv. 1:50

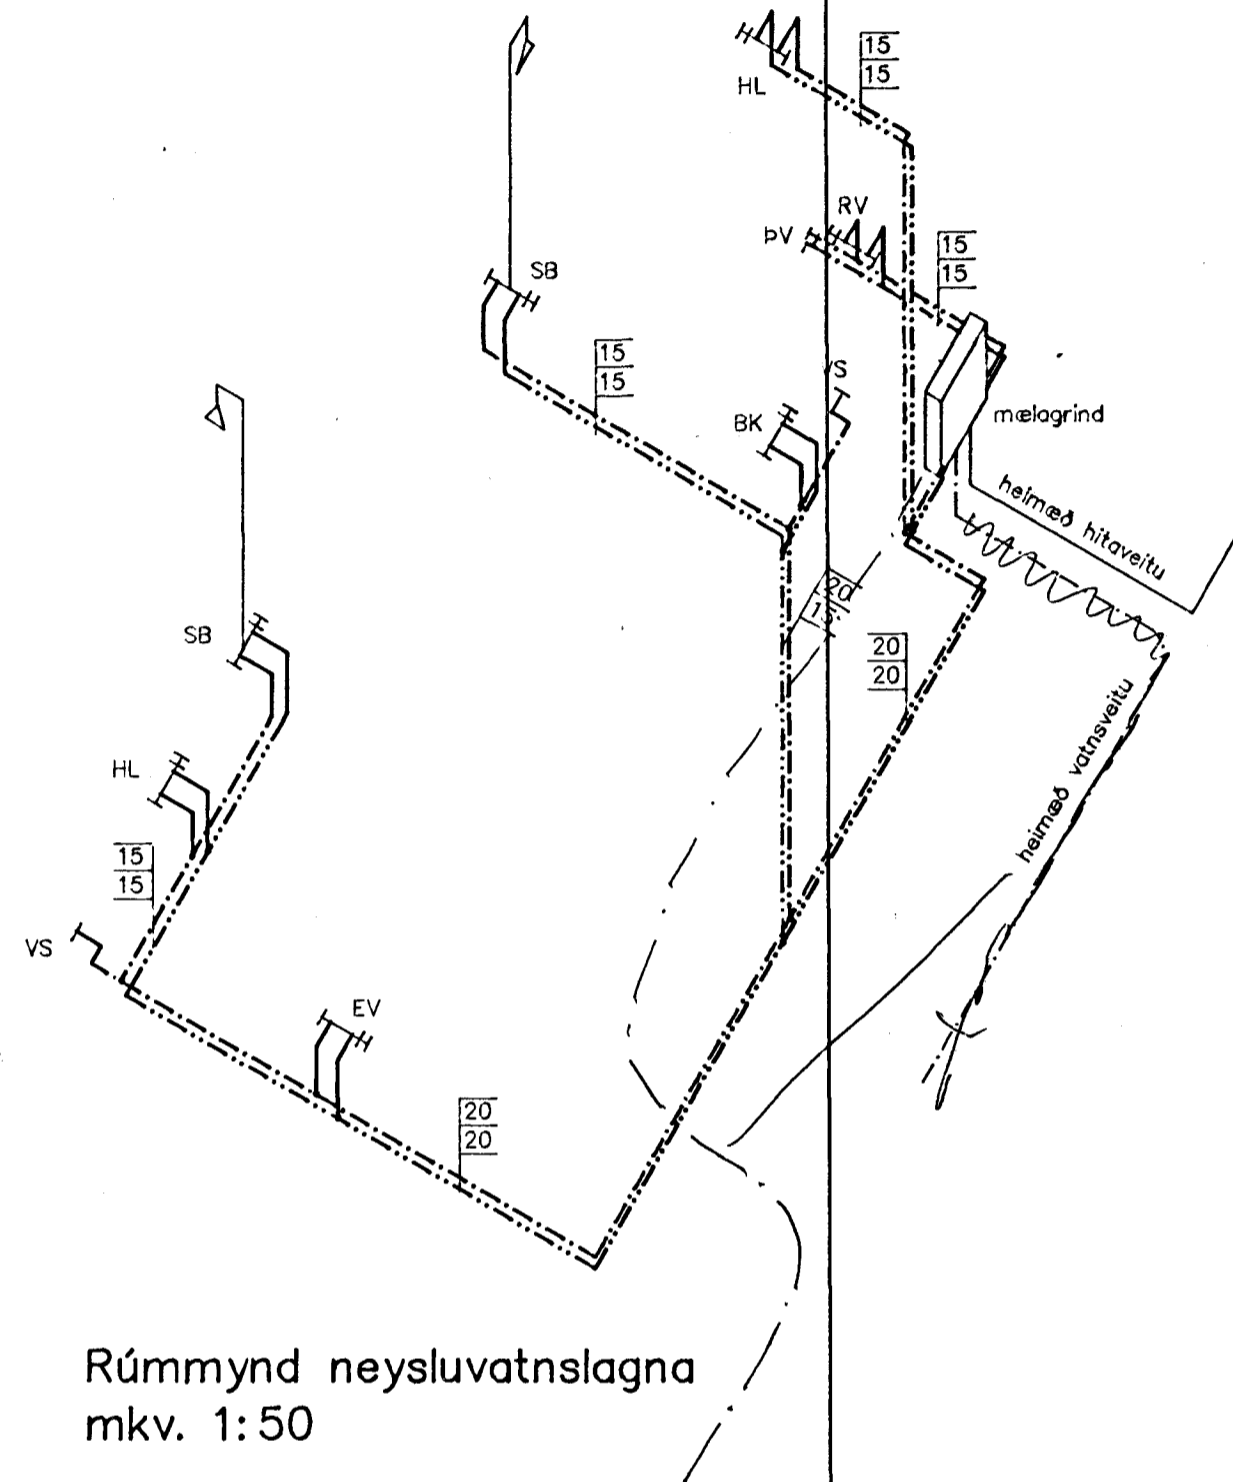
Rúmmynd neysluvatnslagna  
mkv. 1:50

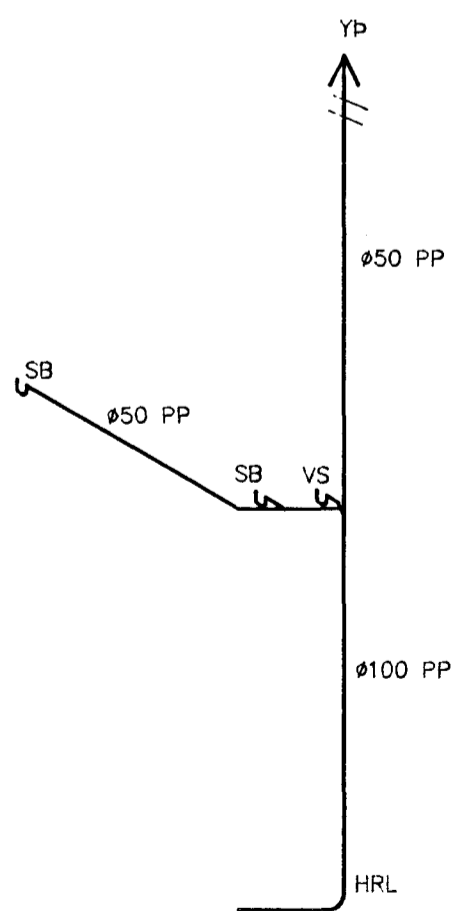
Fallstammi F2  
mkv. 1:50

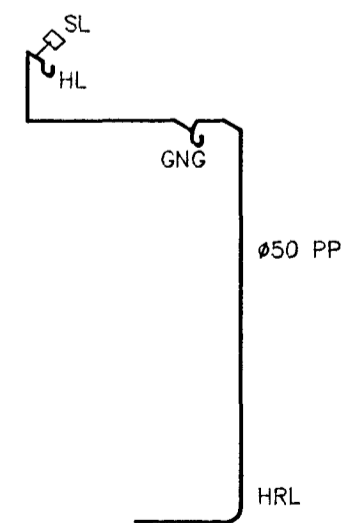
Fallstammi F1  
mkv. 1:50
