GRUNNMYND LAGNA 1:50

Breytingar			Svöluás 26-28		27. AUG. 2002	
Nr.	Dags.	Nafn	BS	AS	VS	VG
1	27.08.02	BS	•			
Verfræðistofa Þráinn & Benedikt Laugavegi 178, 105 Rvk. Sími: 553 1770, 568 7775, Fax: 568-7701 Netfang: post@islandia.is			HBS T AS S M 1:50 og 1:20 Nr. PJ01		Dags. Júl 901 080149-3609	
Lagnir í jörð

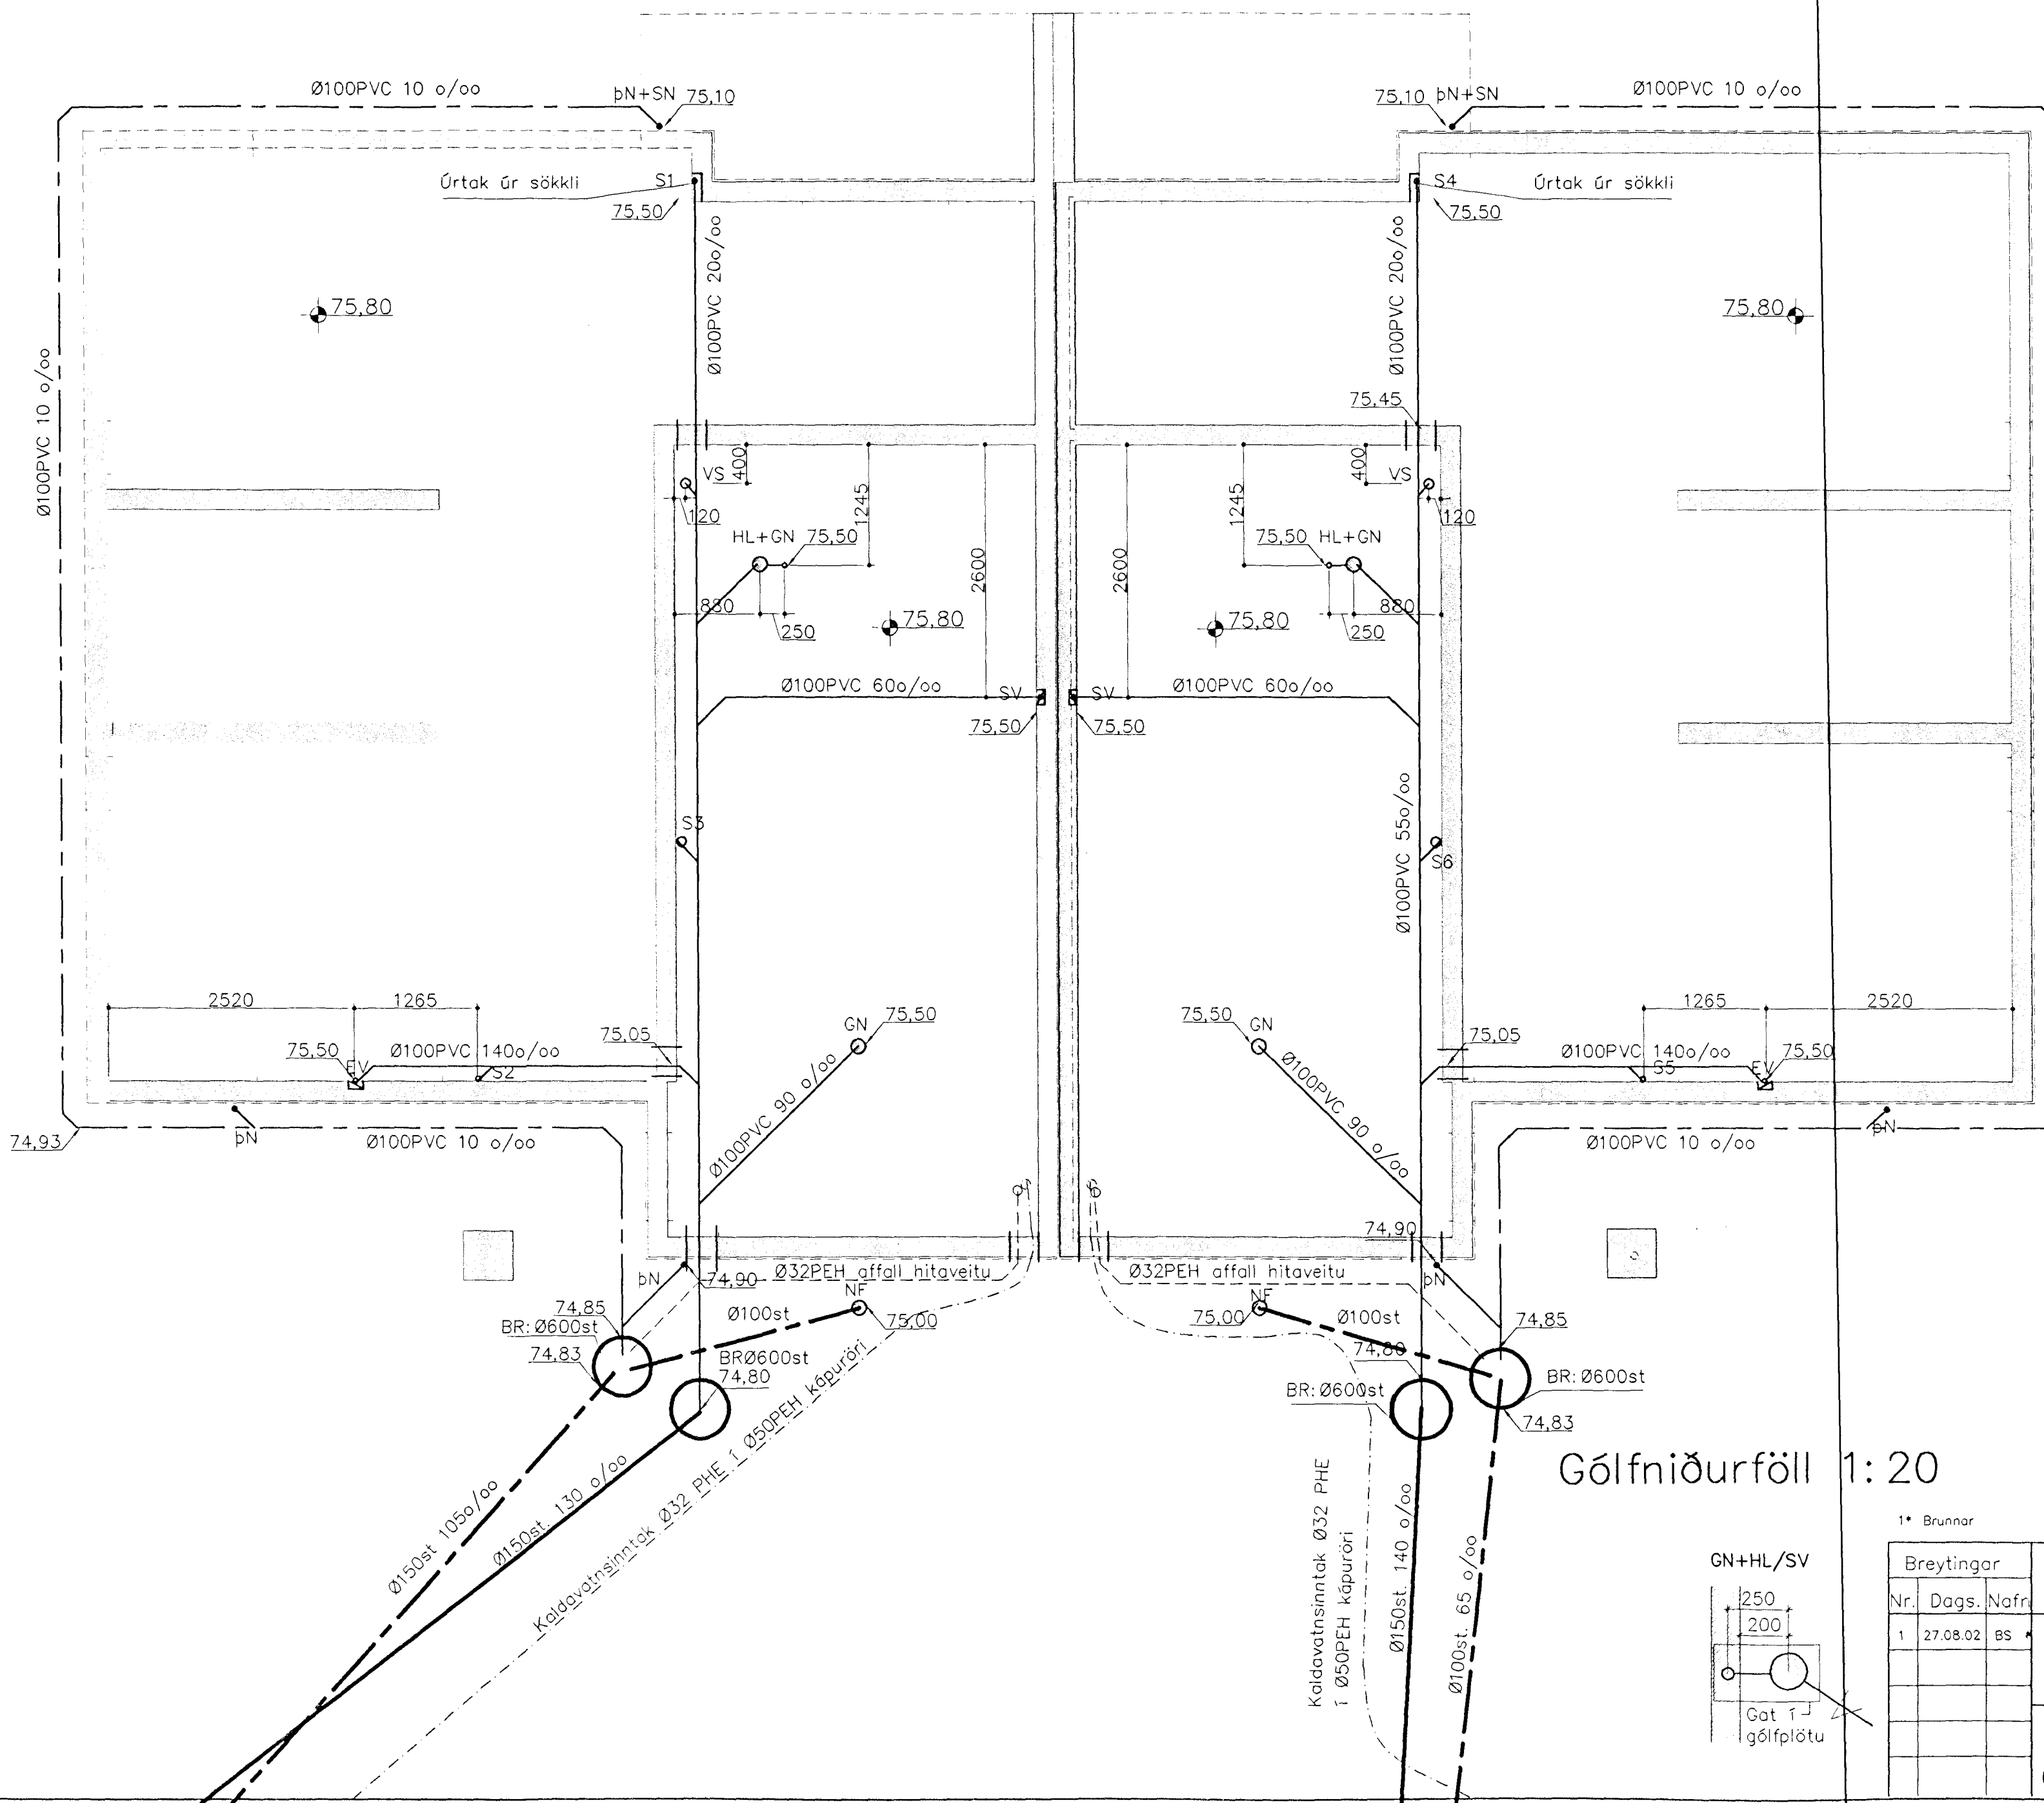
Frárennslislagnir eru hannaðar samkv. ÍST68 '85 og lagðar í jörðu samkv. ÍST 65 '75.

Uppgefnir kótar eru botnkótar röra,

Stokkar fyrir lagnir, (300x300) neðri brún skal vera 10cm undir uppgefnum botnkóta röra.
