**Teigabyggð 10 Hafnarfirði**  
 Einlínumynd snið a-a sökkulskáut útlit töflukassa vírlásar

Teikning nr: 404-99	Dagss: 24-11-99	Hannað:
Mkv: 1:50	Blað: 4 af 5	Teiknað: vec

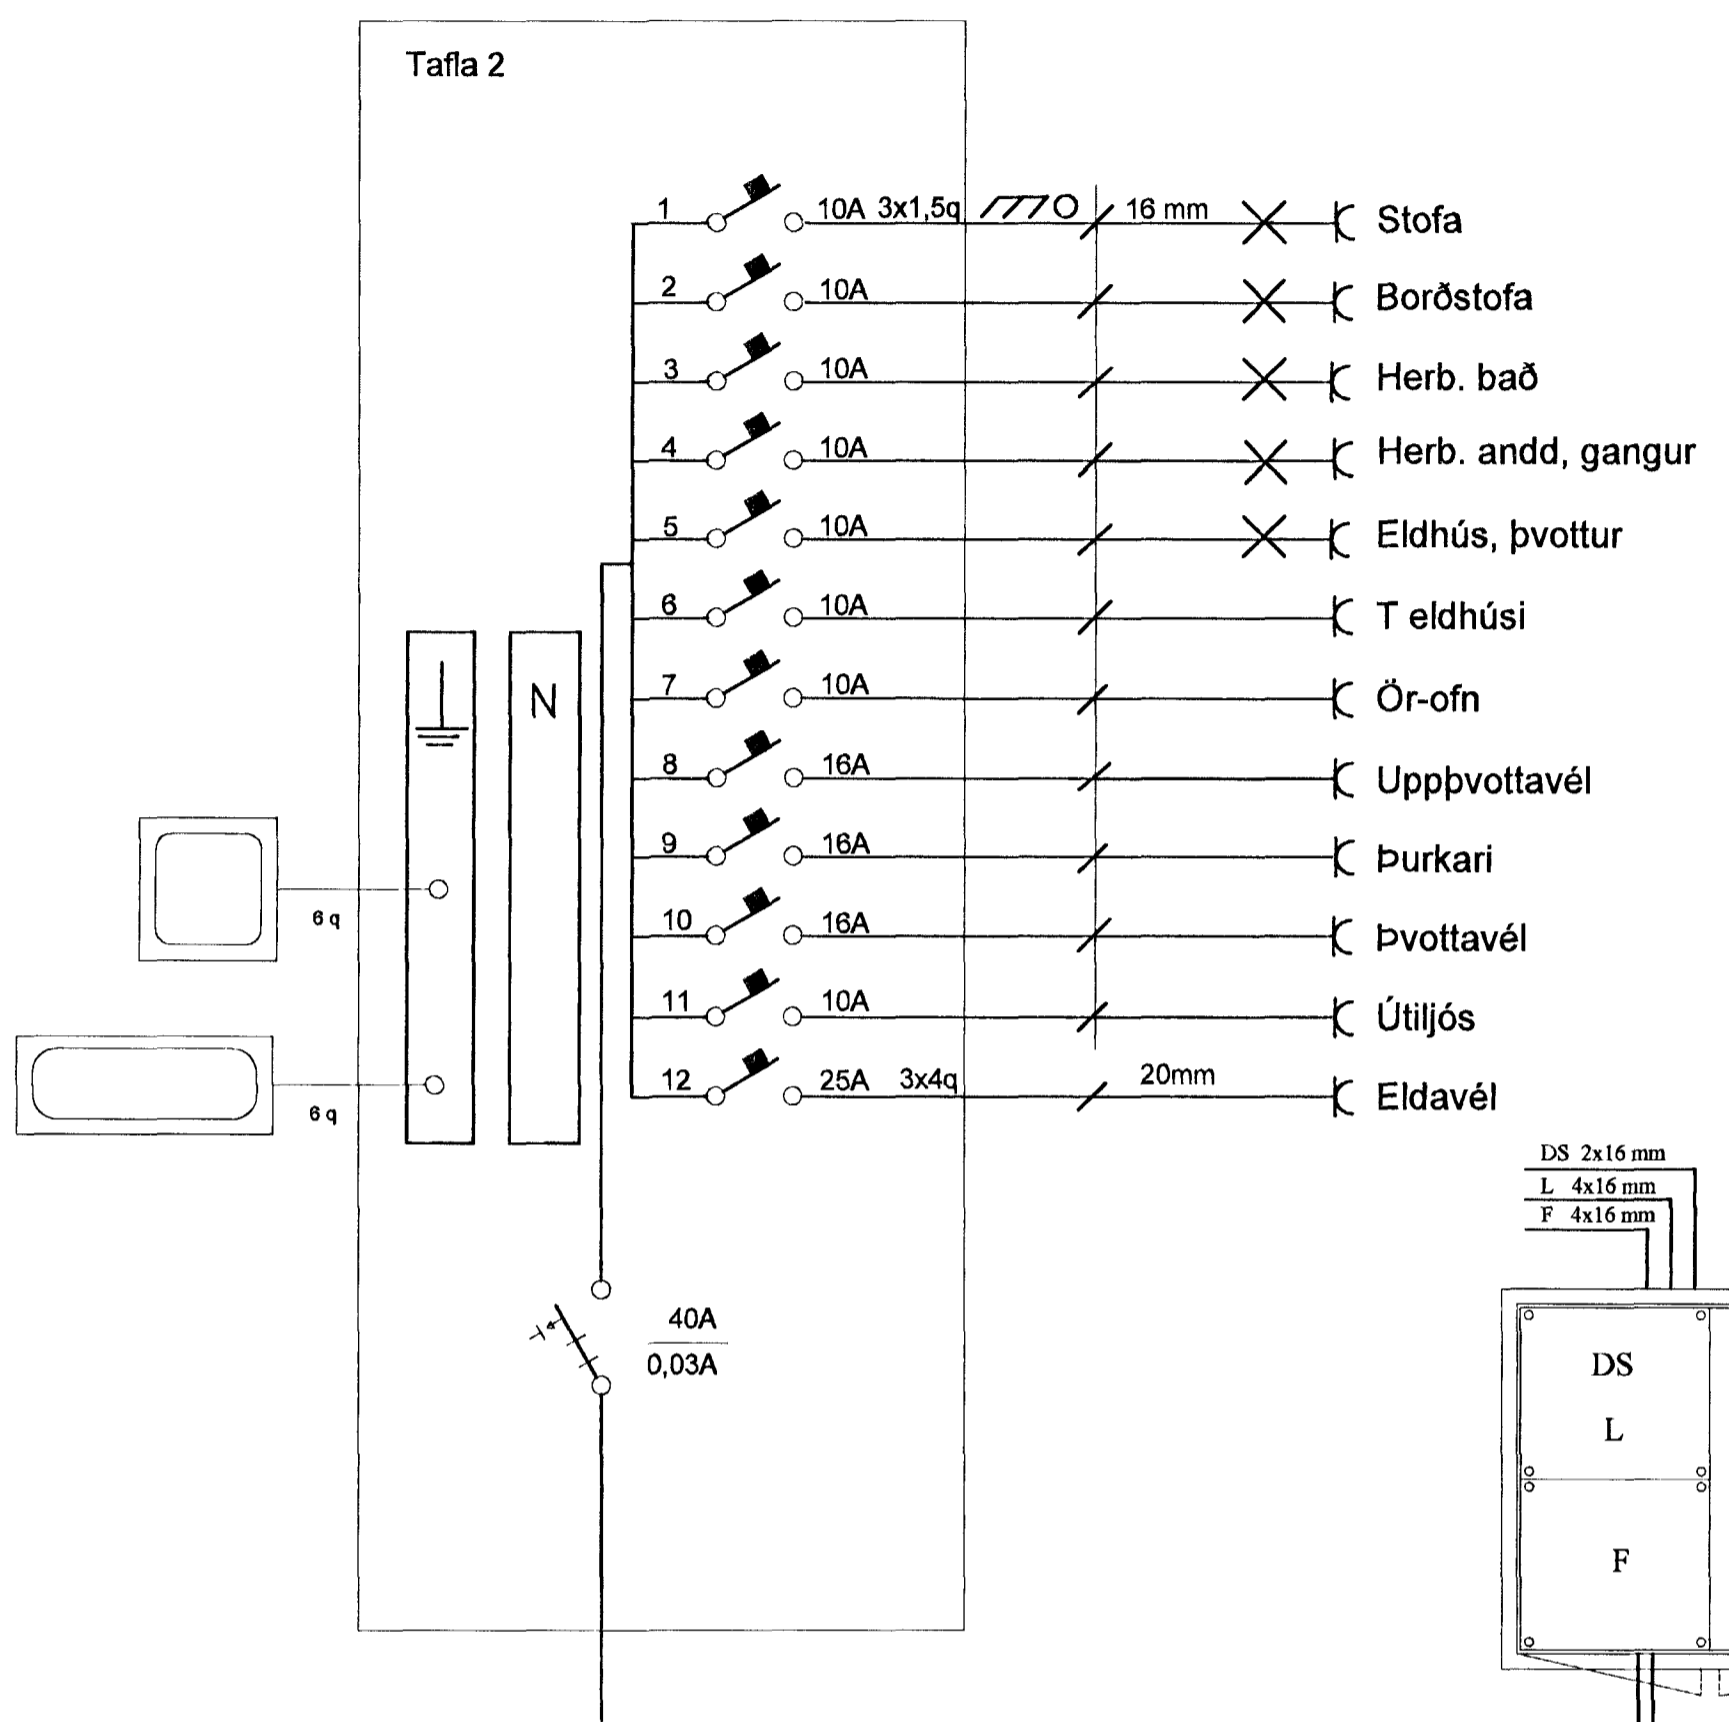
Tafla 2

HÚSVEITA TENGIST Á FASA T.

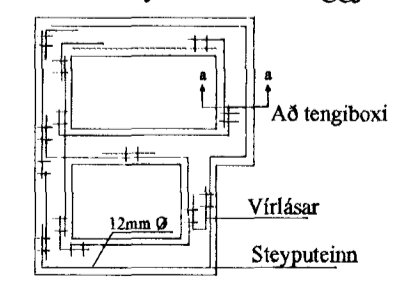
Grunnmynd sökkulveggja

Snið í töfluvegg

Sýnd eru 2 neðstu steypu-styrktarjárn í steypumót ofan á neðstu mótavírum

Vírlásar

Samtenging steyputeina. Setja skal tvo vírlása á hver samskeyti
