**Elys** Raflagnateikningar  
 Reykjavíkurvegi 60 Hafn. s: 565-4755 gsm: 863-4720 fax: 555-4959  
 Þóður Kristjánsson Rafv.m. kt. 040851-4969 V. Elma Cates Tæknit. kt.131155-3529

**Teigabyggð 8 Hafnarfirði**  
 Einlínumynd snið a-a sökkulaskaut útlit töflukassa vírlásar

Teikning nr. 403-99	Dagss: 18-11-99	Hannað:
Mkv: 1:50	Blað: 4 af 5	Teiknað: vec

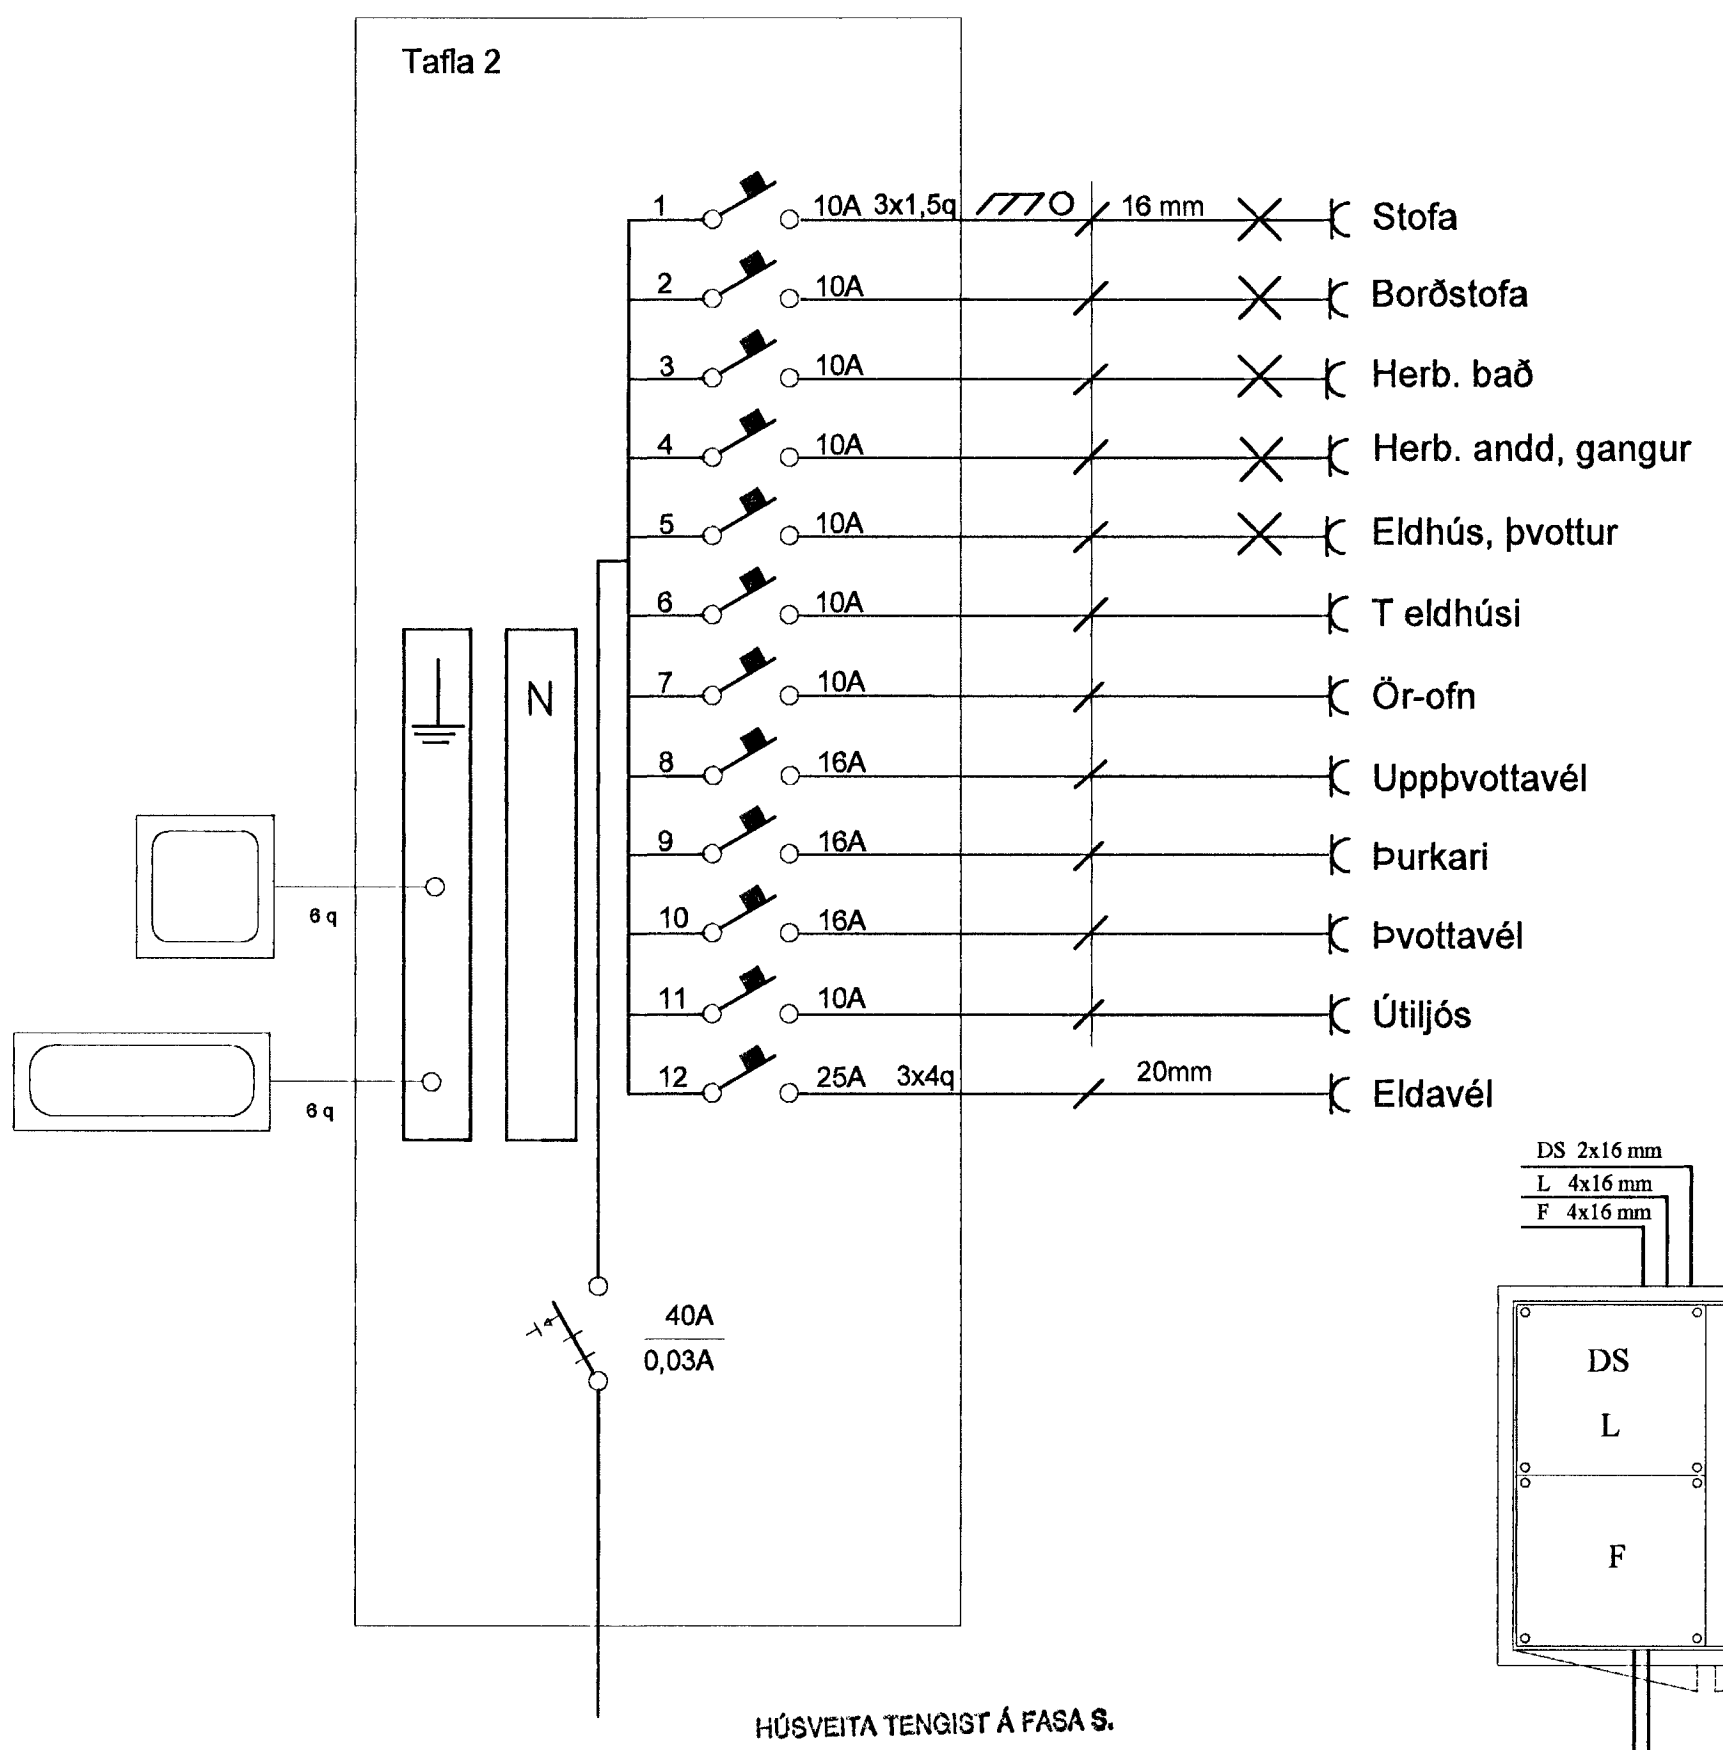
Tafla 2

HÚSVEITA TENGIST Á FASA S.

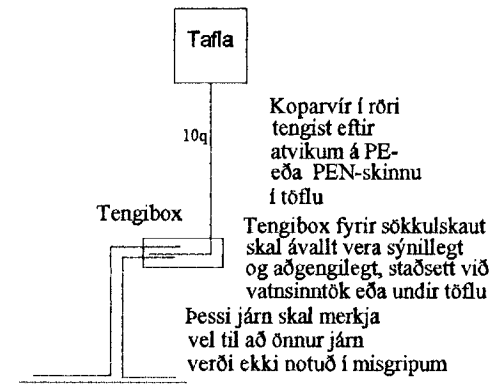
Snið af töfluvegg

Koparvír í röri tengist efur atvikum á PE- eða PEN-skinnu í töflu. Tengibox fyrir sökkulaskaut skal ávallt vera sýnilegt og aðgengilegt, staðsett við vatnsinntök eða undir töflu. Þessi járn skal merkja vel til að önnur járn verði ekki notað í misgripum.

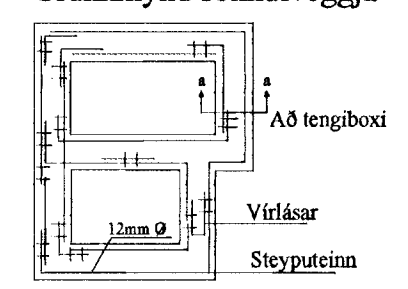
Grunnmynd sökkulveggja

Sýnd eru 2 neðstu steypu-styrktarjárn í steypumót ofan á neðstu mótavírum

Samtenging steyputeina. Setja skal tvo vírlása á hver samskeyti
