GLERBORG hf.
Dalshraun 5 Hafnarfirði

Sökkjar, snidmyndir, stodsetning stálsúlna

takniþjónusta sveins karlssonar TFÍ
bæjarhrauni 2 220 hafnarfjörður

teikning
B-4

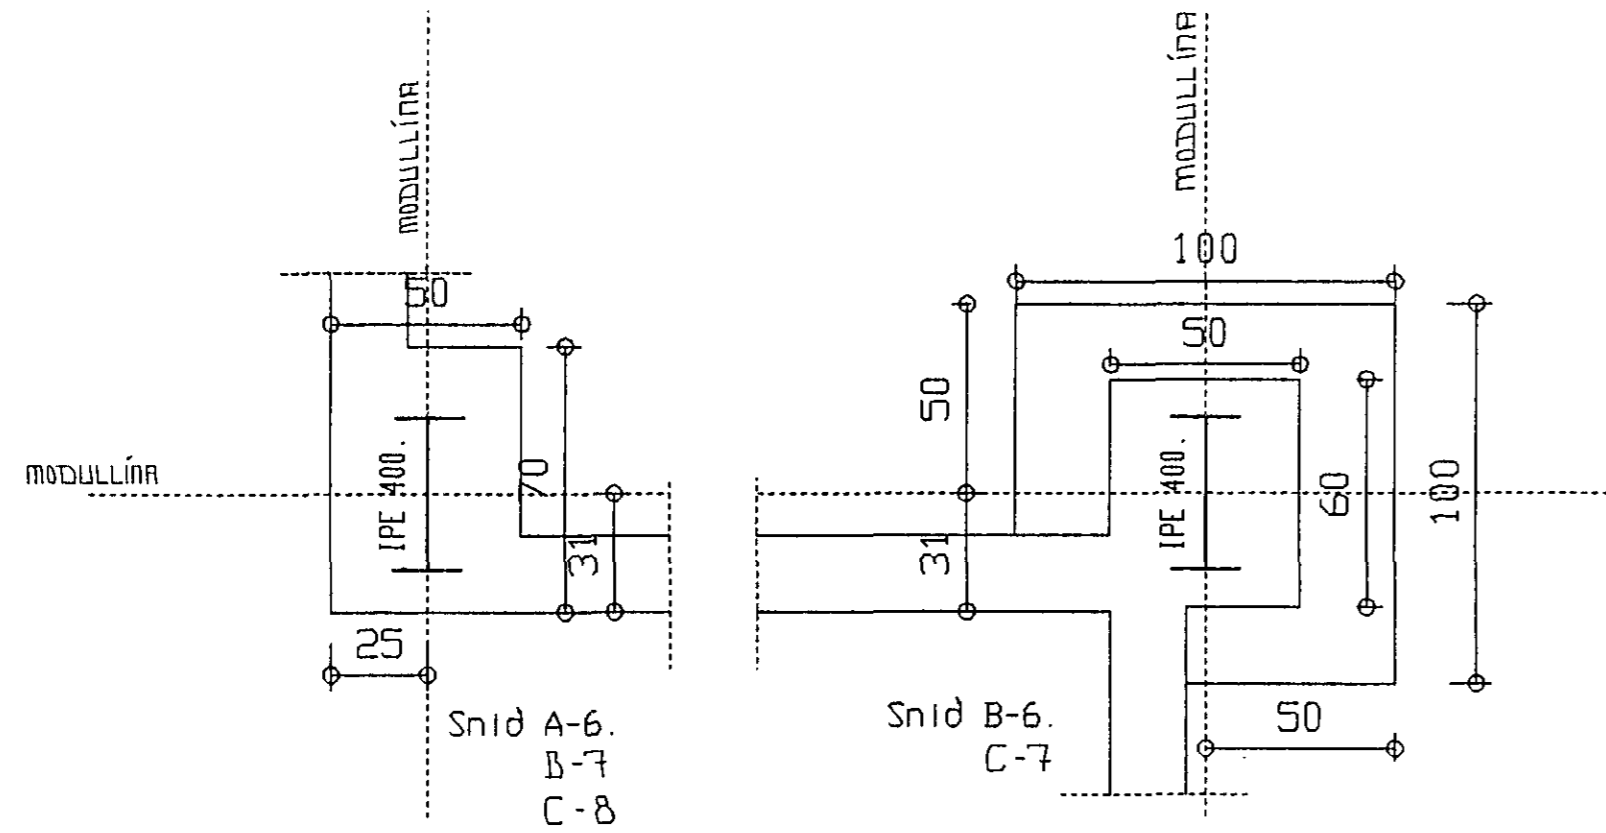
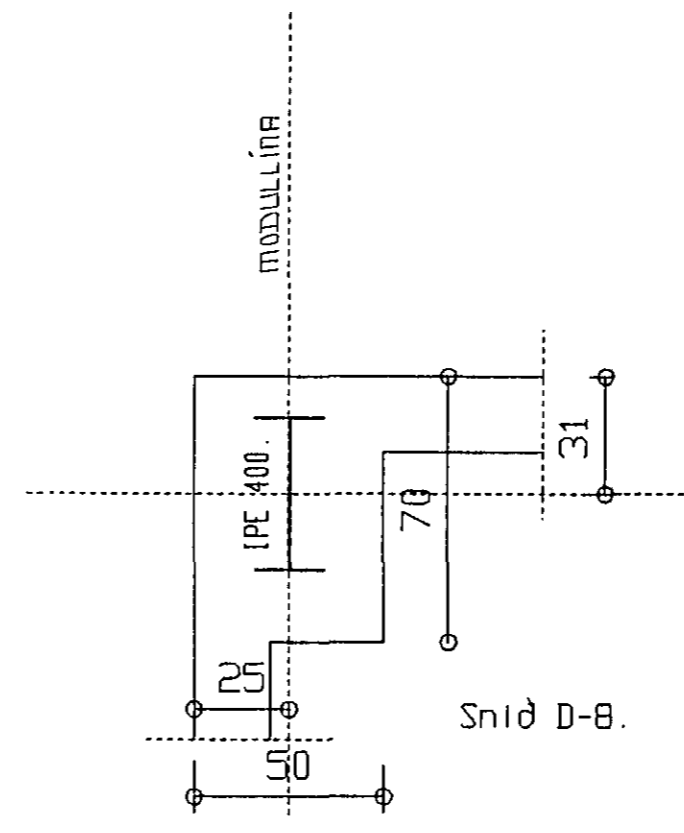
frágangur á sökklum á útskatum þar sem glerveggir koma. sjá sérteikningu arkitekts.

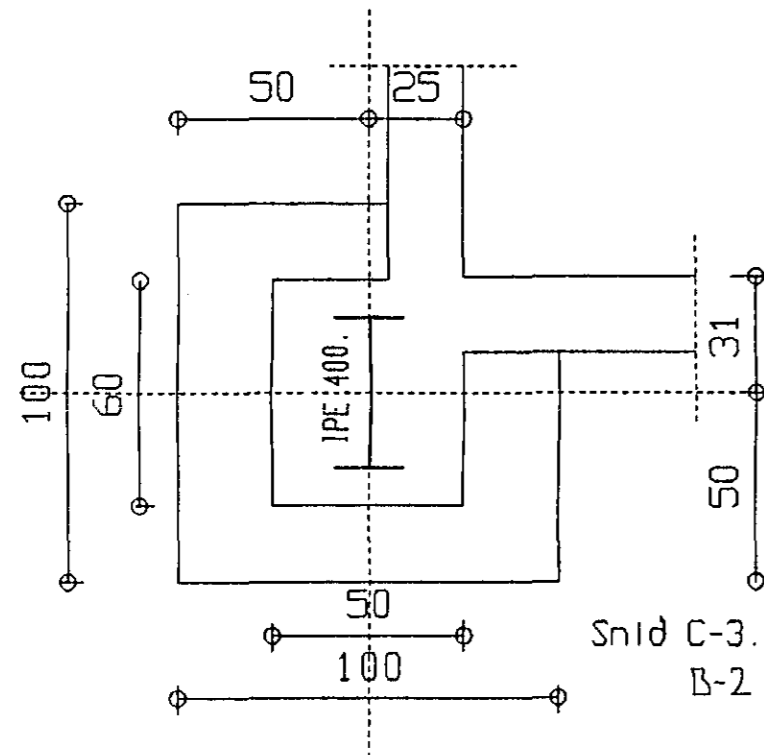
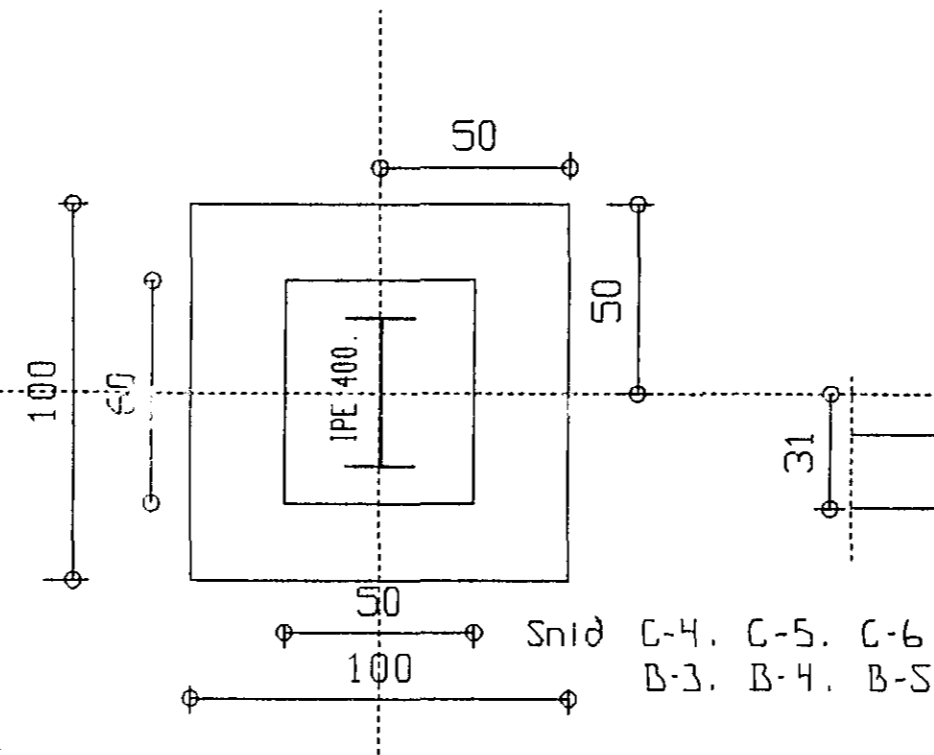
stodsetning gafflstaða, gústurhlíðar.
gafflstaðir vesturhlíð er speglinmynd.

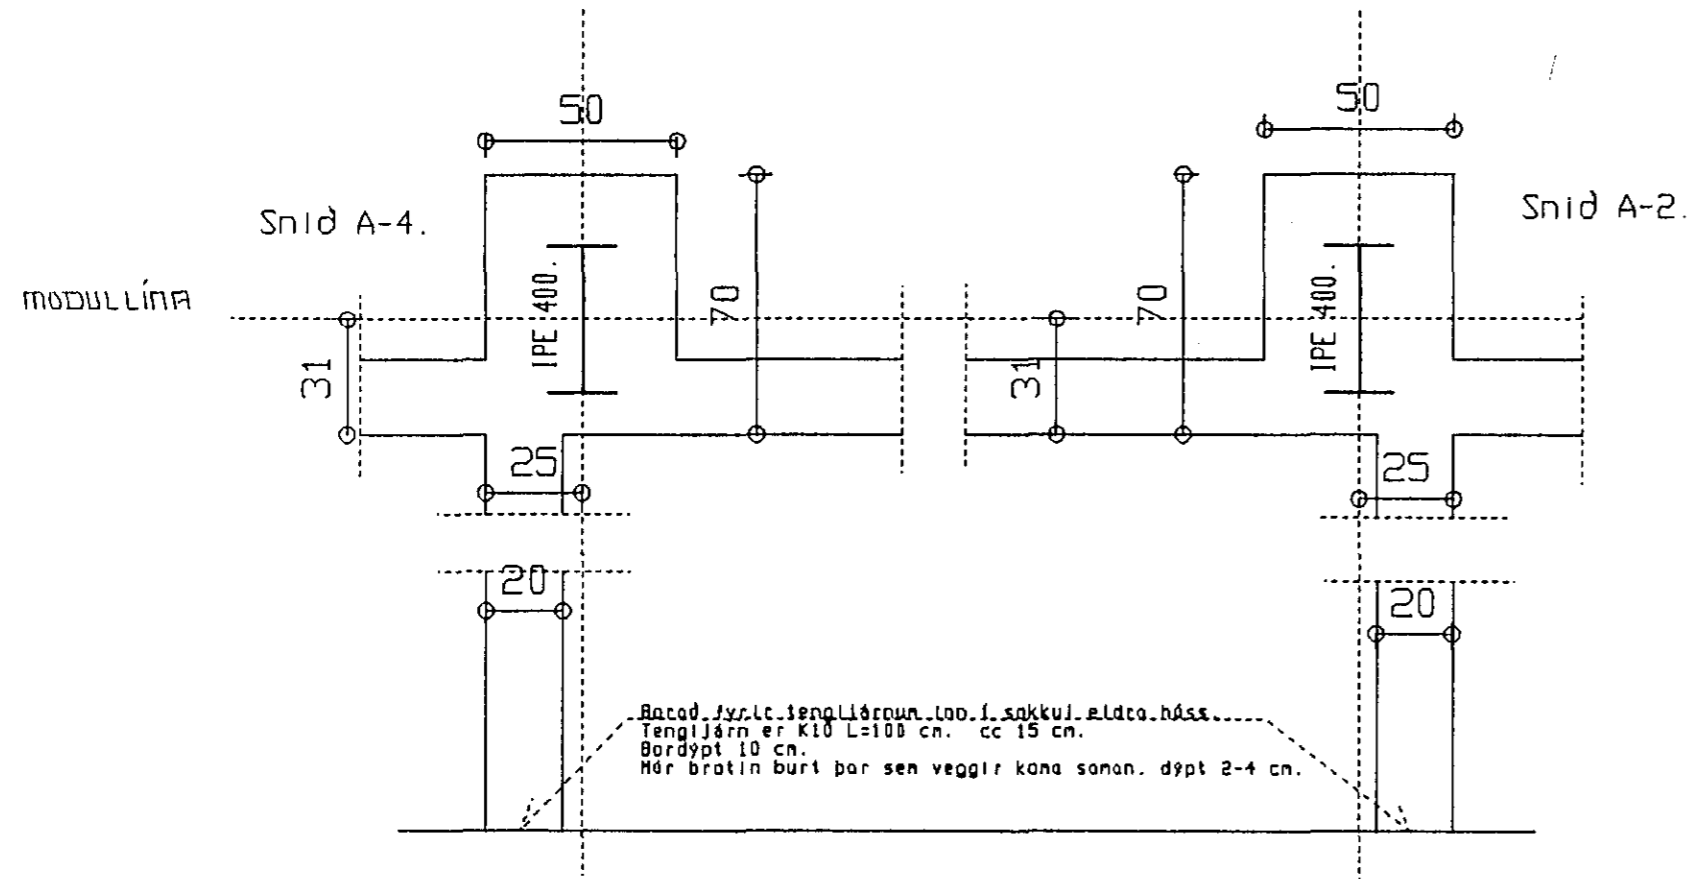
Það er fyrir tengingunum í sökkjum. Látu hátt.
Tengingarnar K10 L=100 cm. cc 15 cm.
Borðdypt 10 cm.
Mér bráttin búi þar sem veggir koma sonan. dypt 2-4 cm.
