VERK: Icelandair - höfuðstöðvar. Flugvellir 1, 220 Hafnarfirði

TEIKN: Grunnmynd 1. hæðar

TEIKN NO: 1.02.01

TEIKN: Grunnmynd 2. hæðar / milliflötur

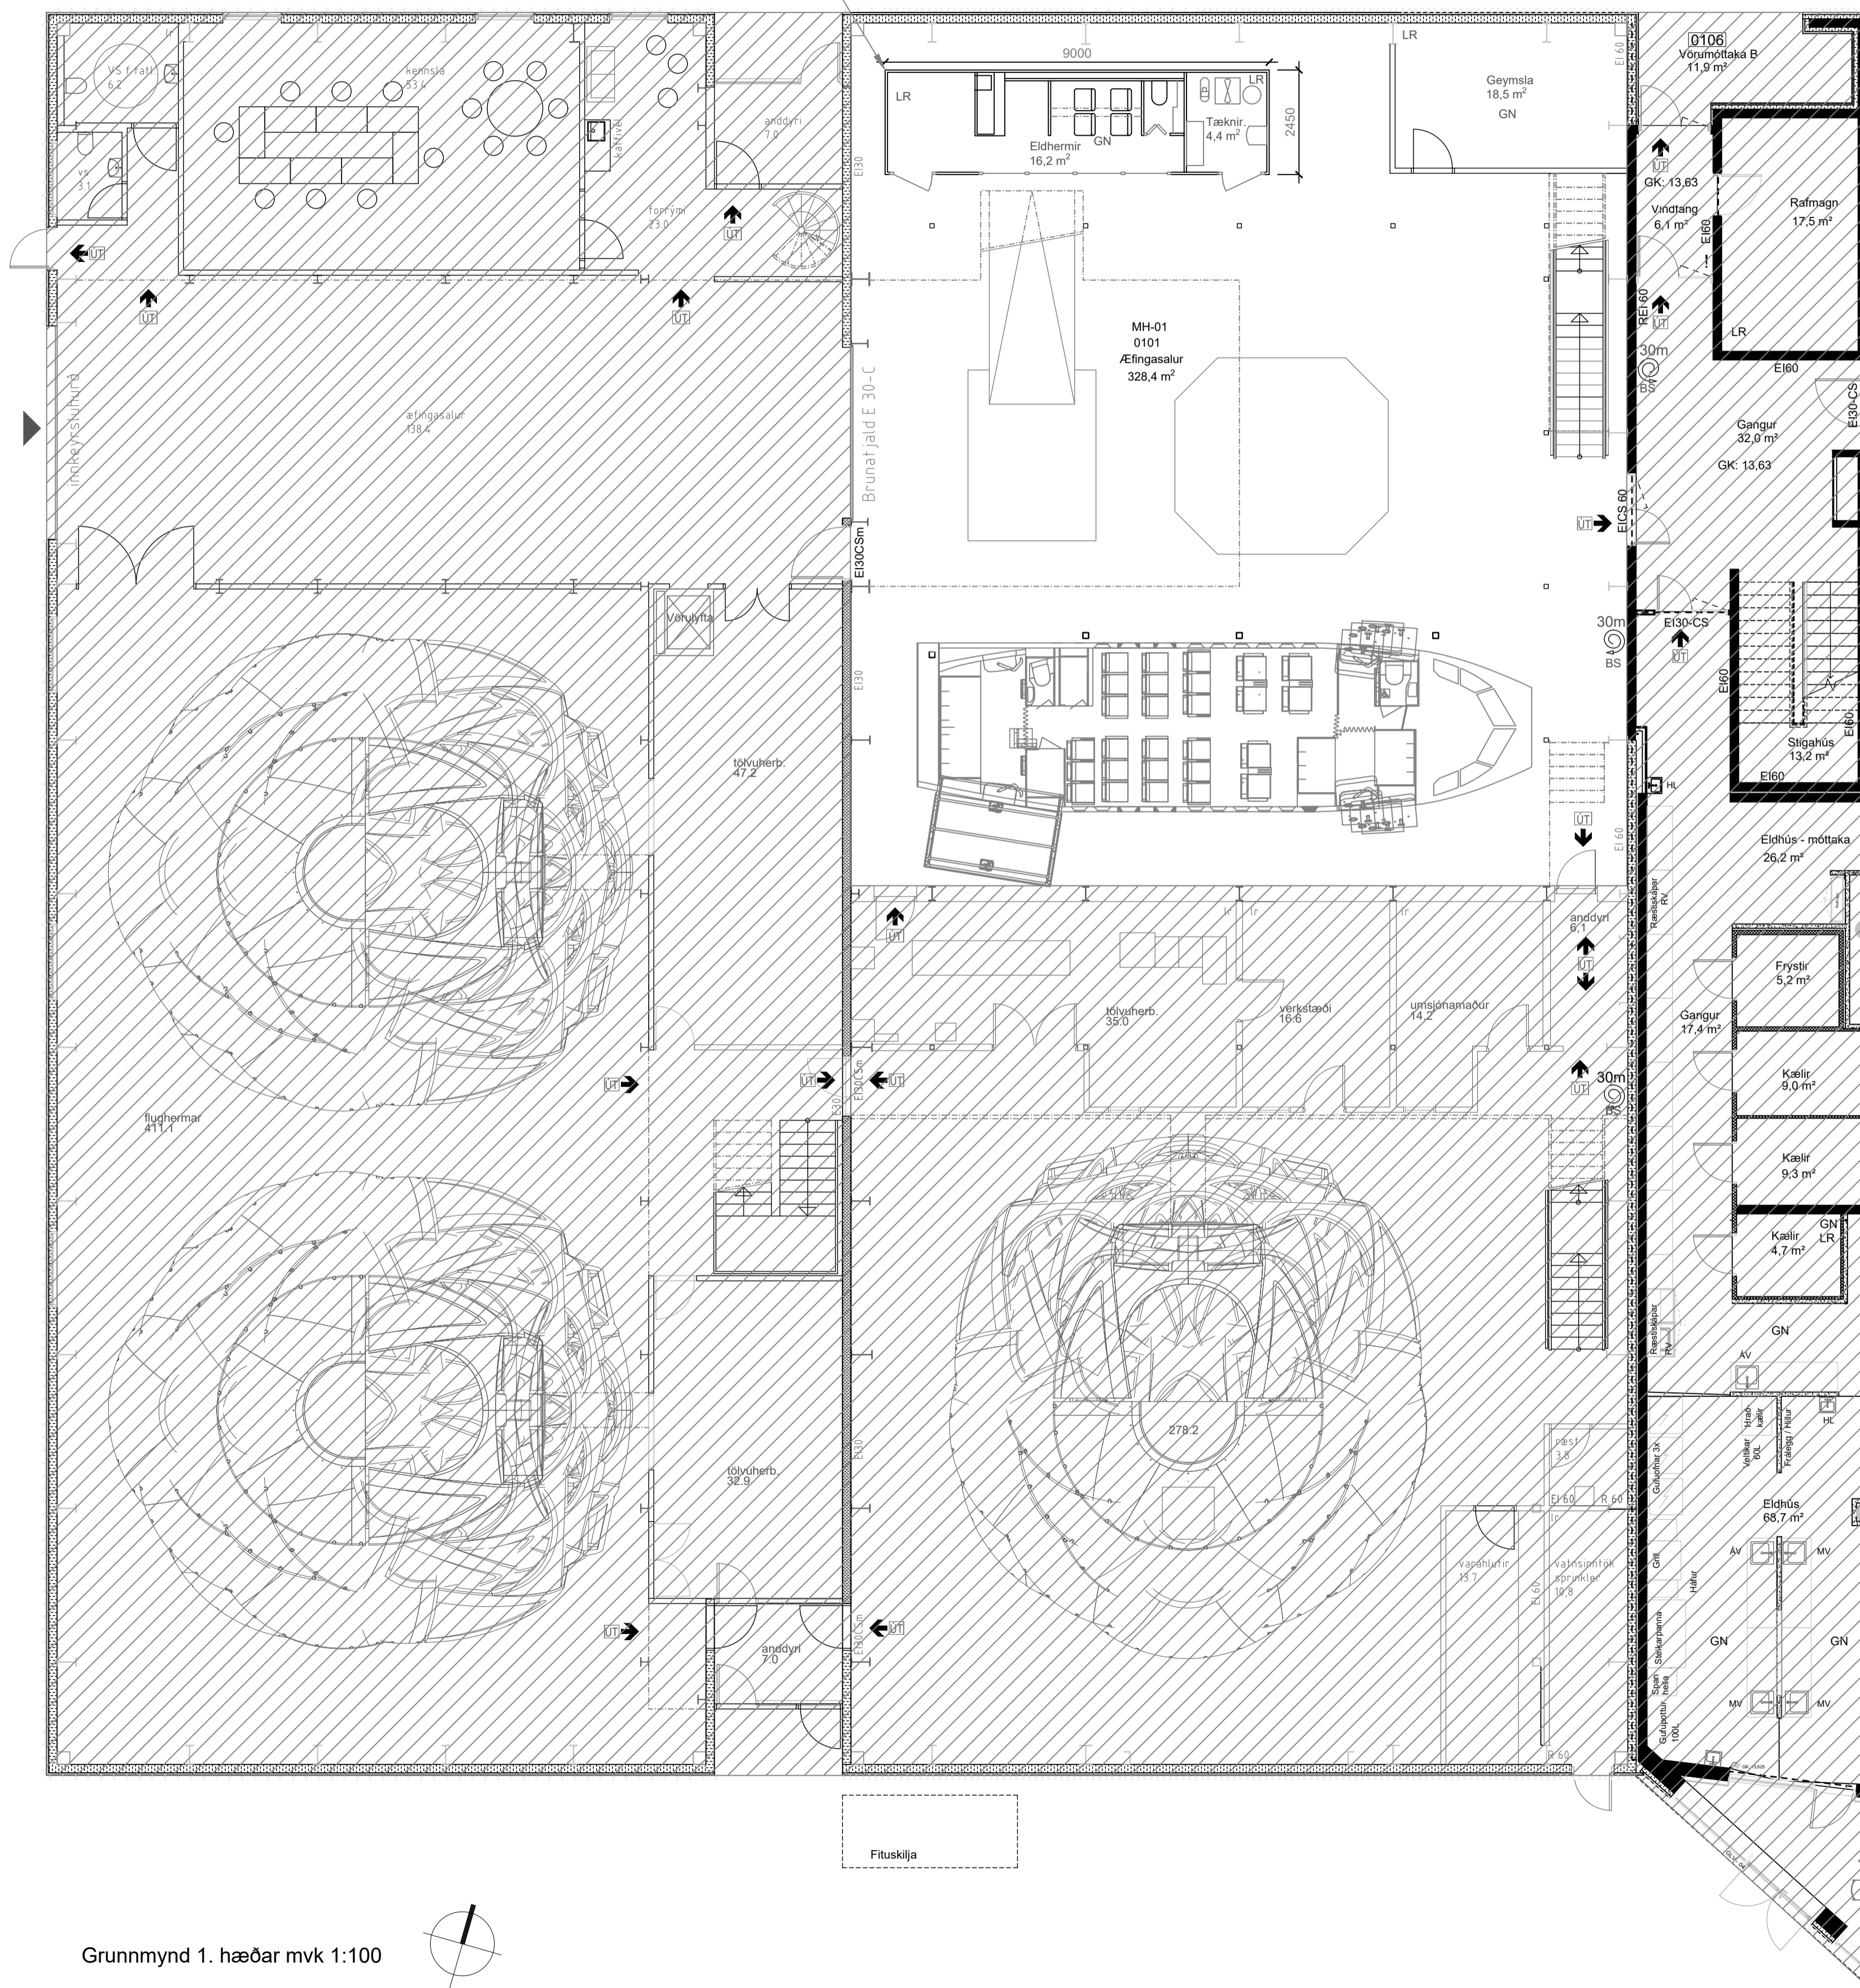
Grunnmynd 1. hæðar mvk 1:100

Eldhermir, tveir samsettir gámar. Annar gámar færður inn í æfingarsal og hinn færteygur af íbú.

Breytingar ná ekki til skástrikaða byggingarhluta

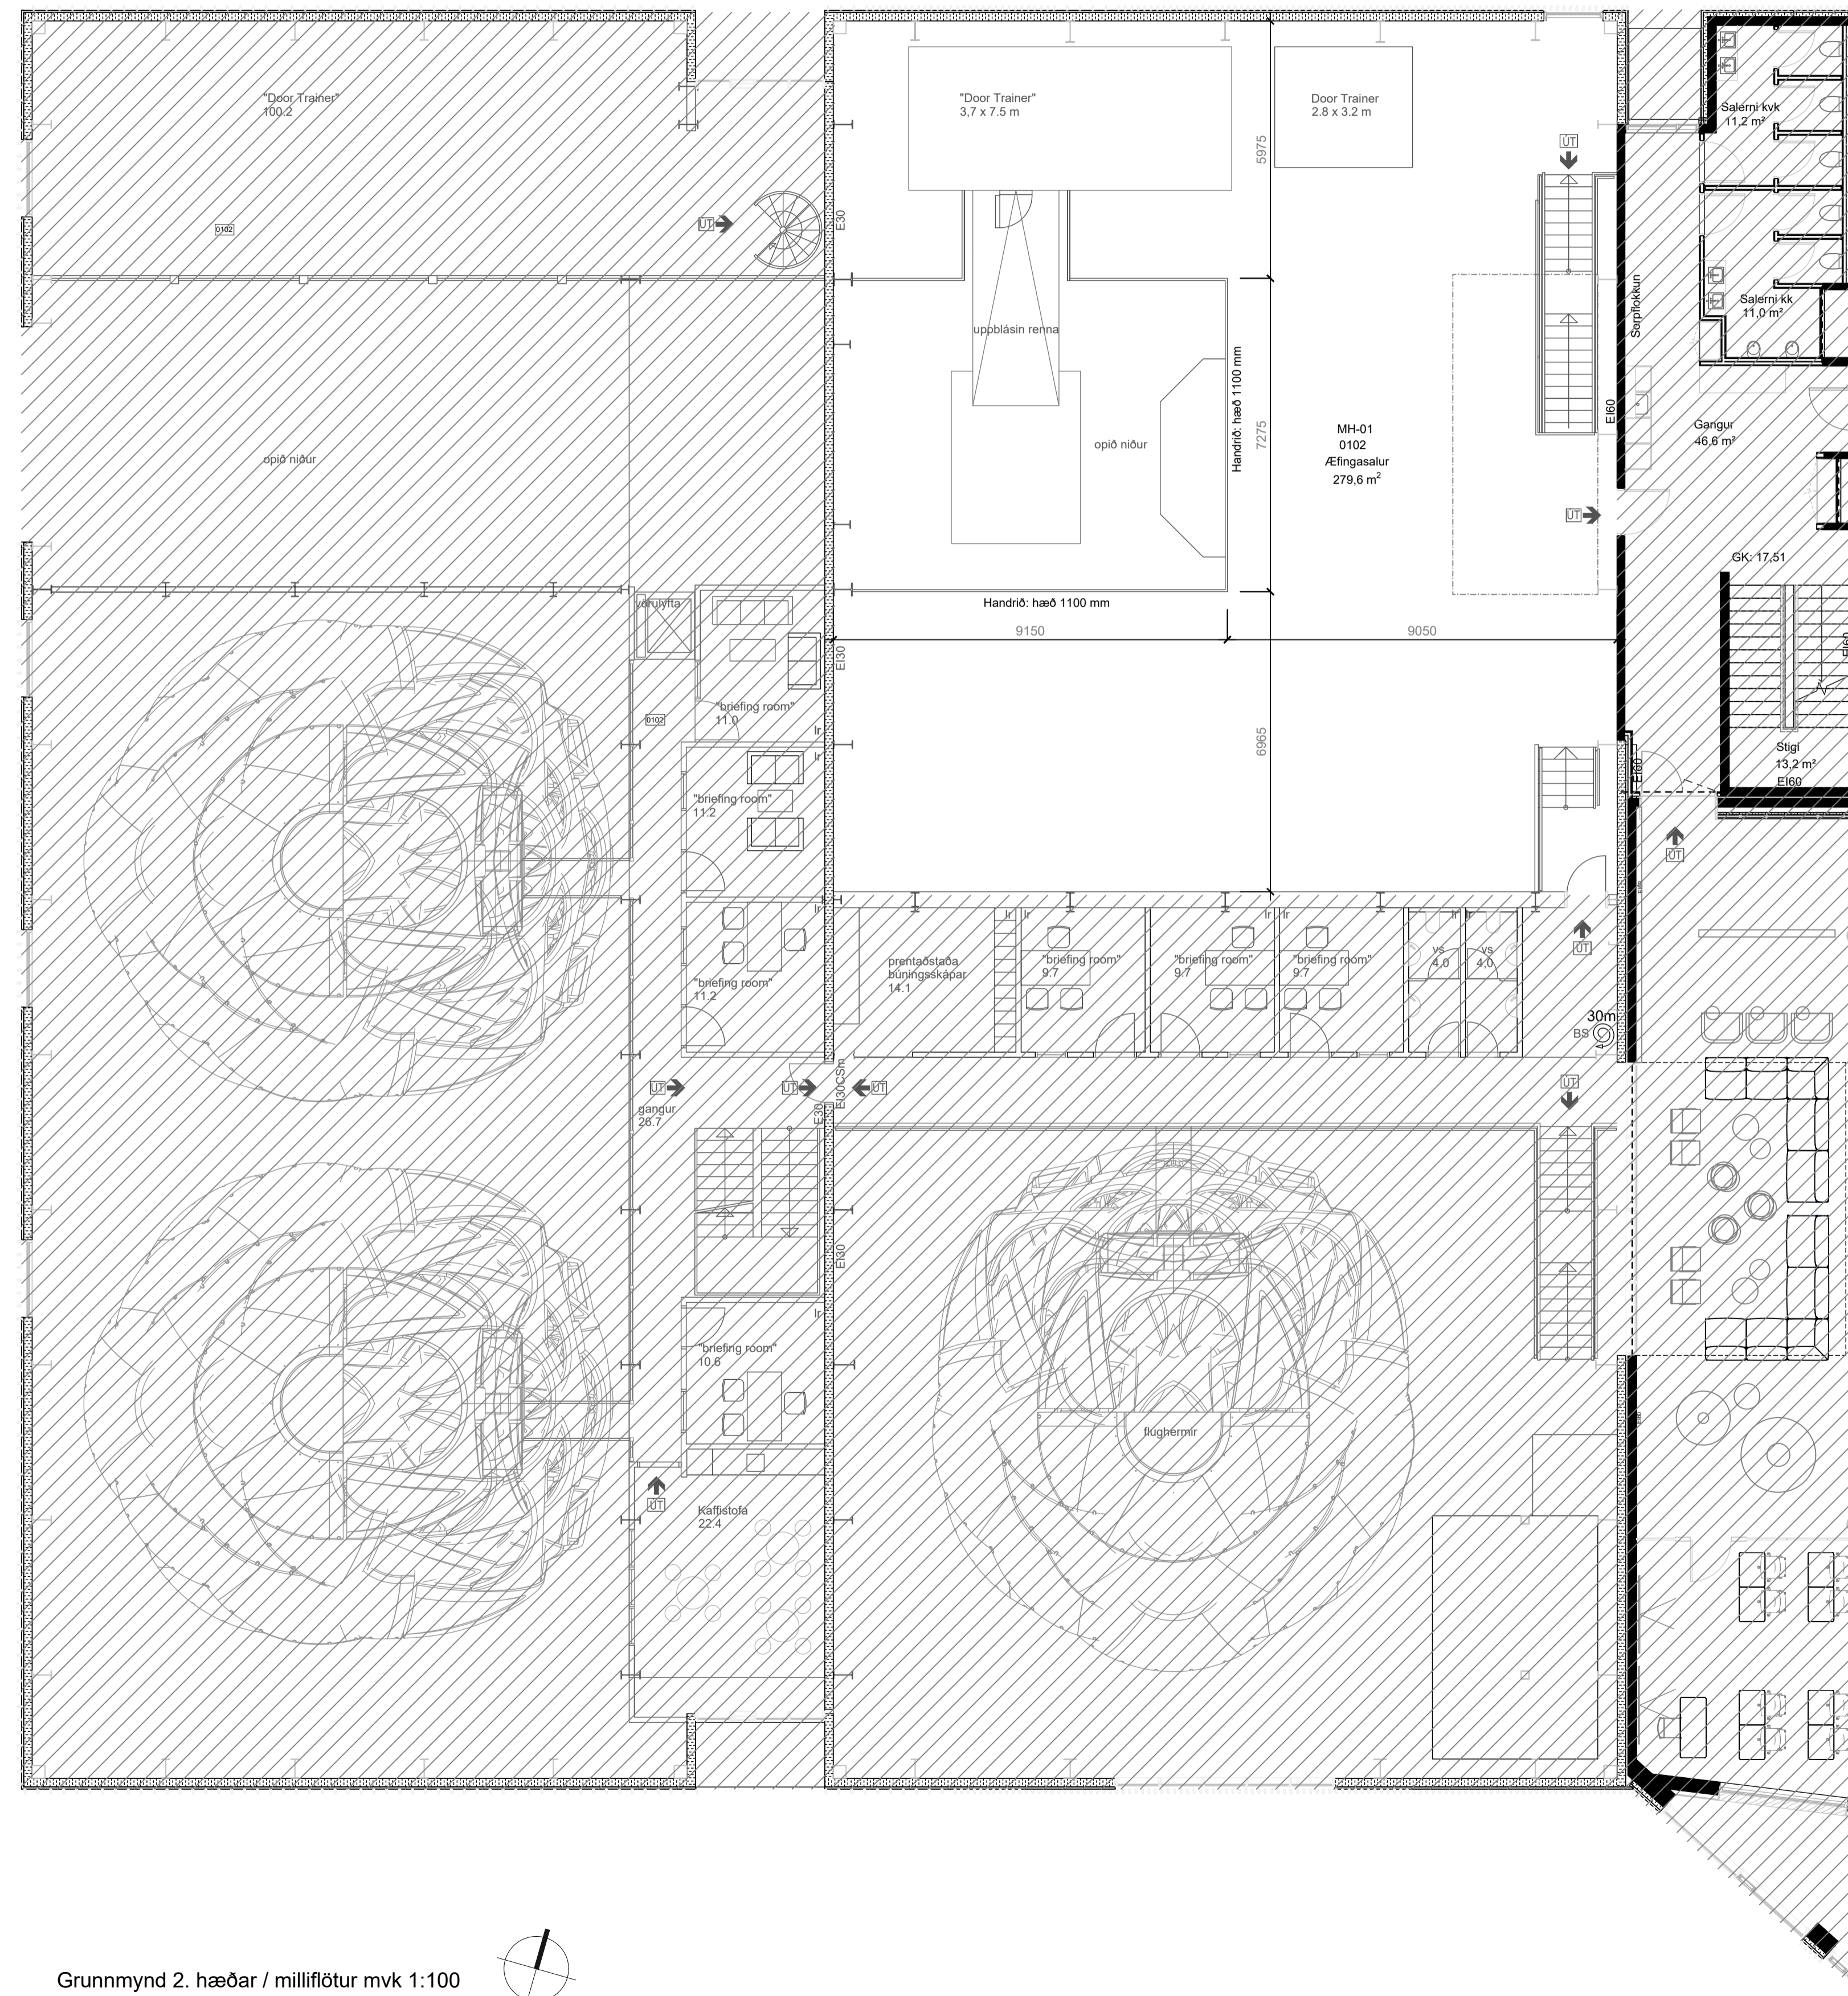
Grunnmynd 2. hæðar / milliflötur mvk 1:100

Breytingar ná ekki til skástrikaða byggingarluta
