Verkheiti: Hringhamar 35 og 37
 Aðaluppdráttir 1:100

Teikning: Grunnmynd 1.hæð
 Verkaup: Dverghamar ehf
 Arkitekt: Orri Árnason kt. 080864-5749
 Hönnunarsjóni: Orri Árnason kt. 080864-5749
 Teiknað af: oð,mt, gm
 Yfirfarið af: oð

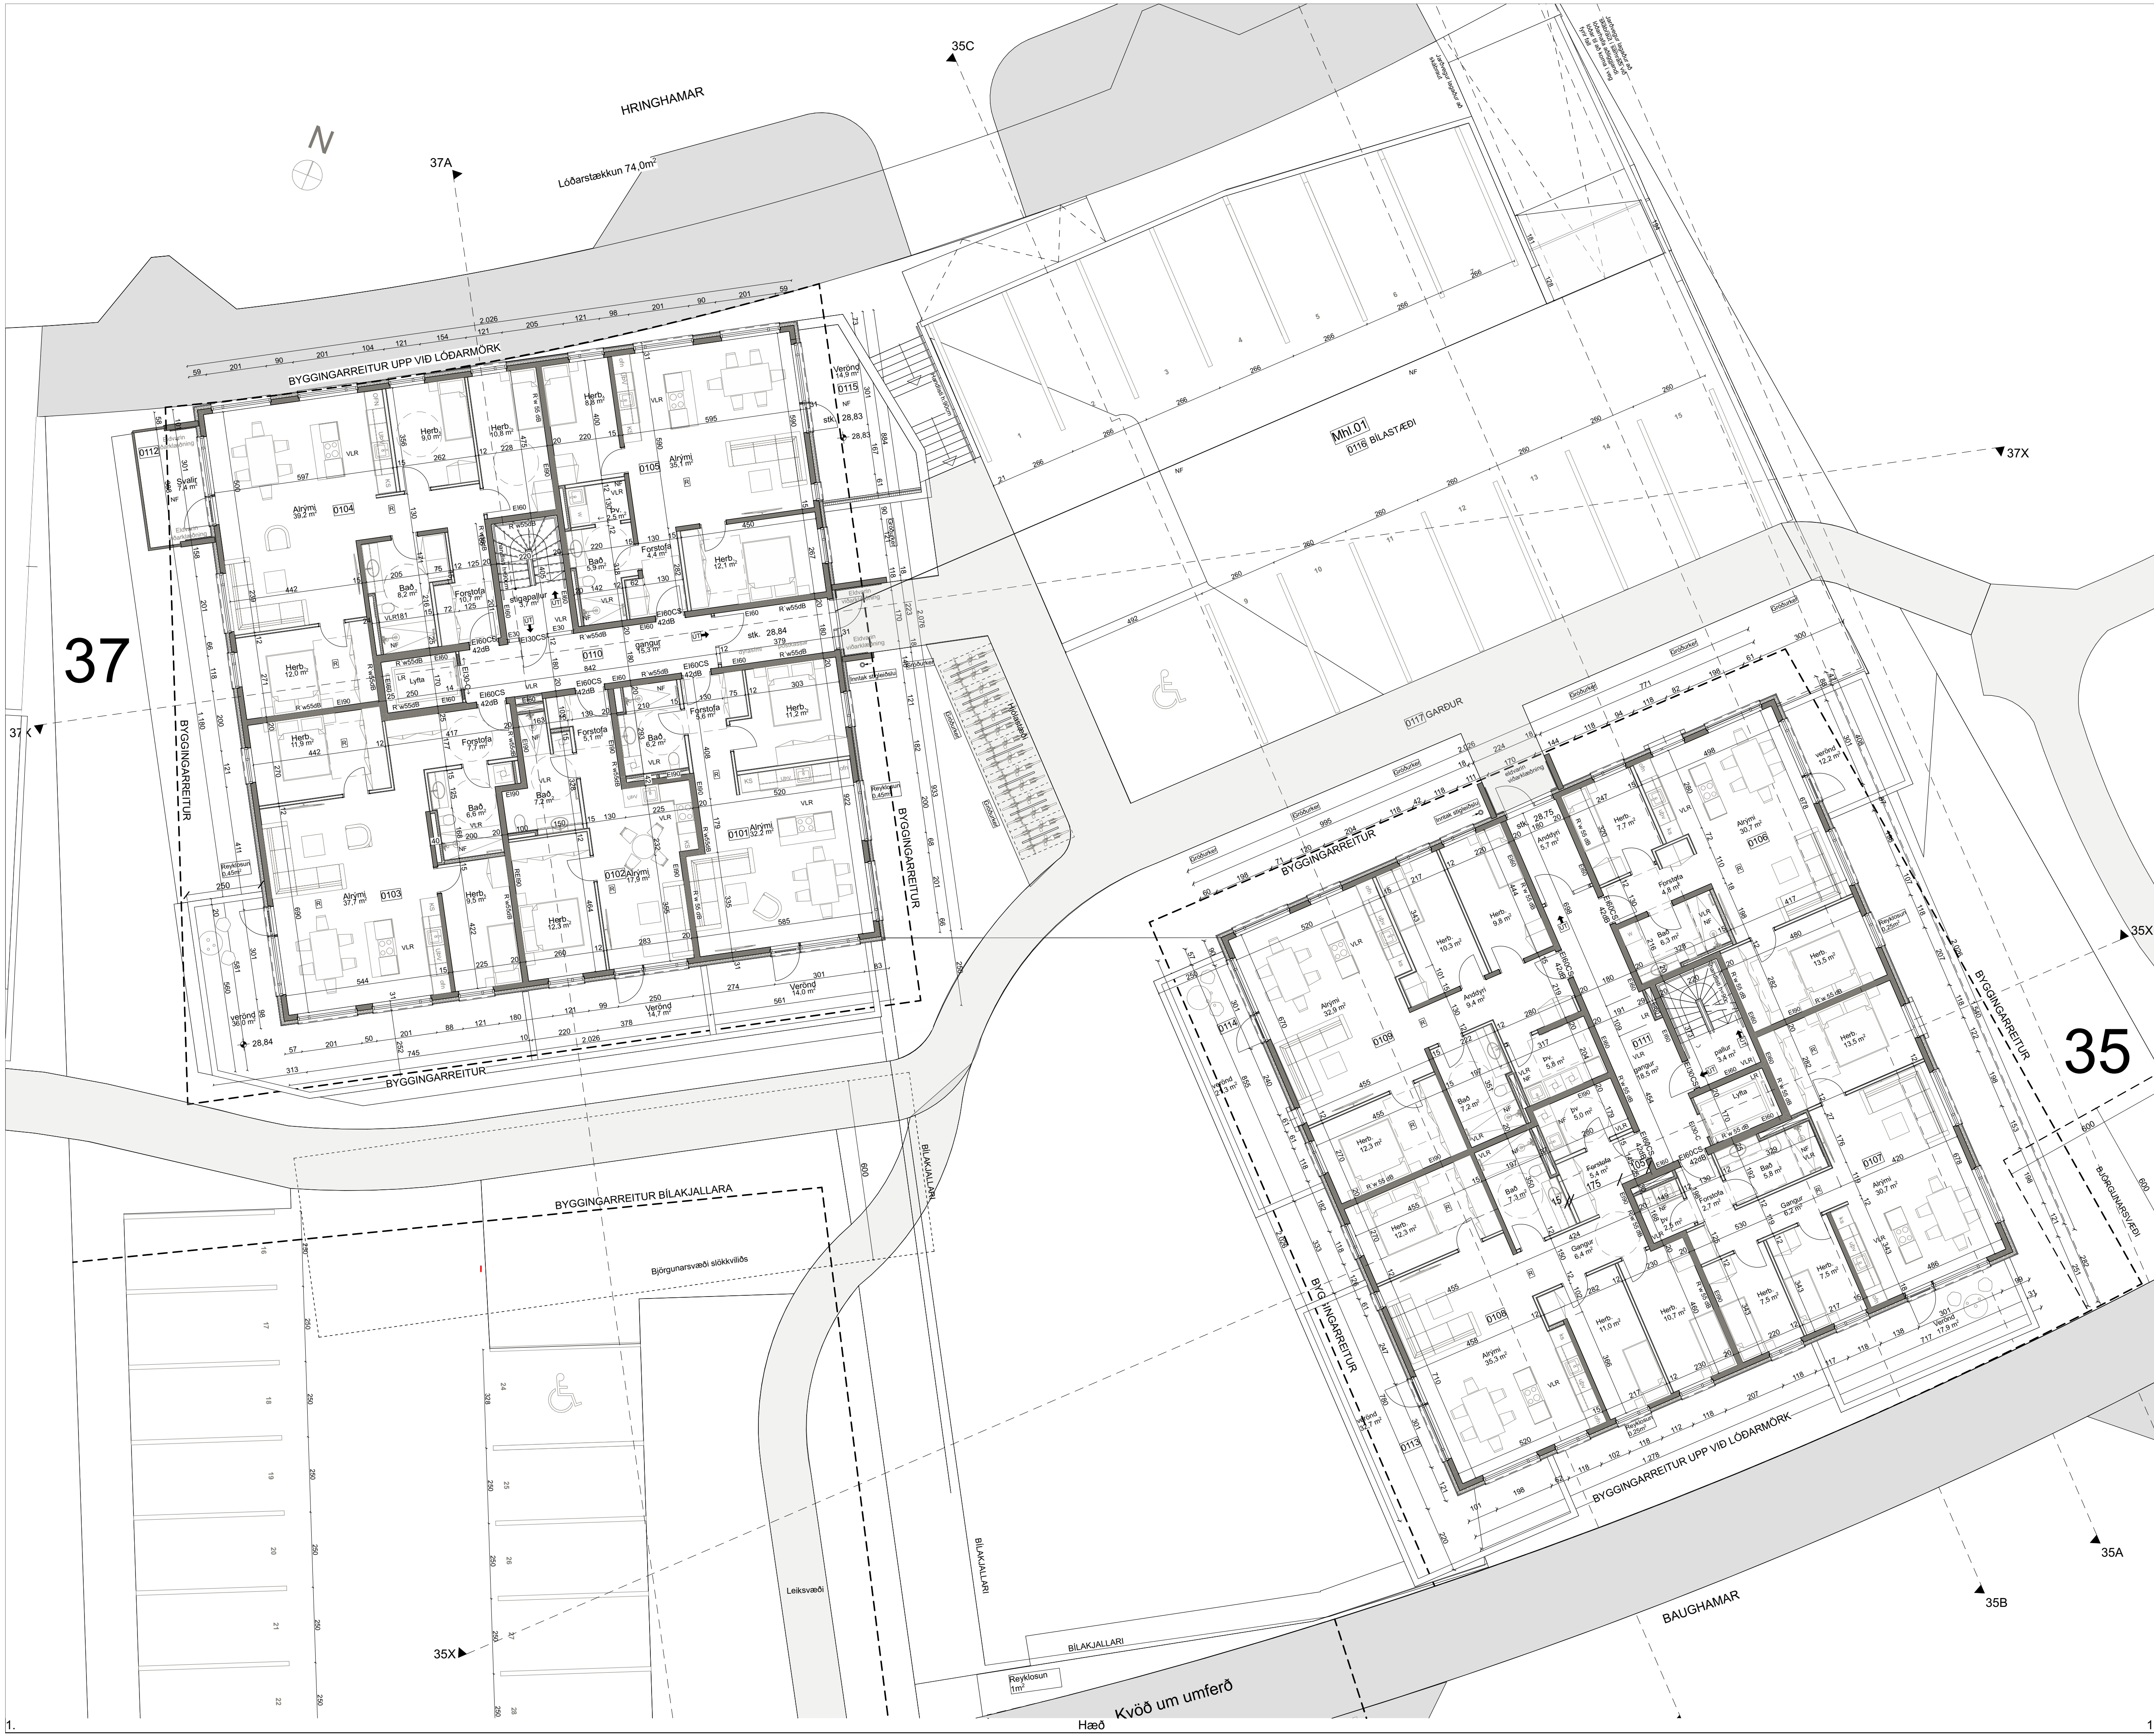
Breyting A, dags: 14. nóv 2023
 Skýli við aðalninganga að hluta til klæddir brunahlönnu standandi viðurteikningu að innanverðu, verandi á hési nr. 35 stækkar.

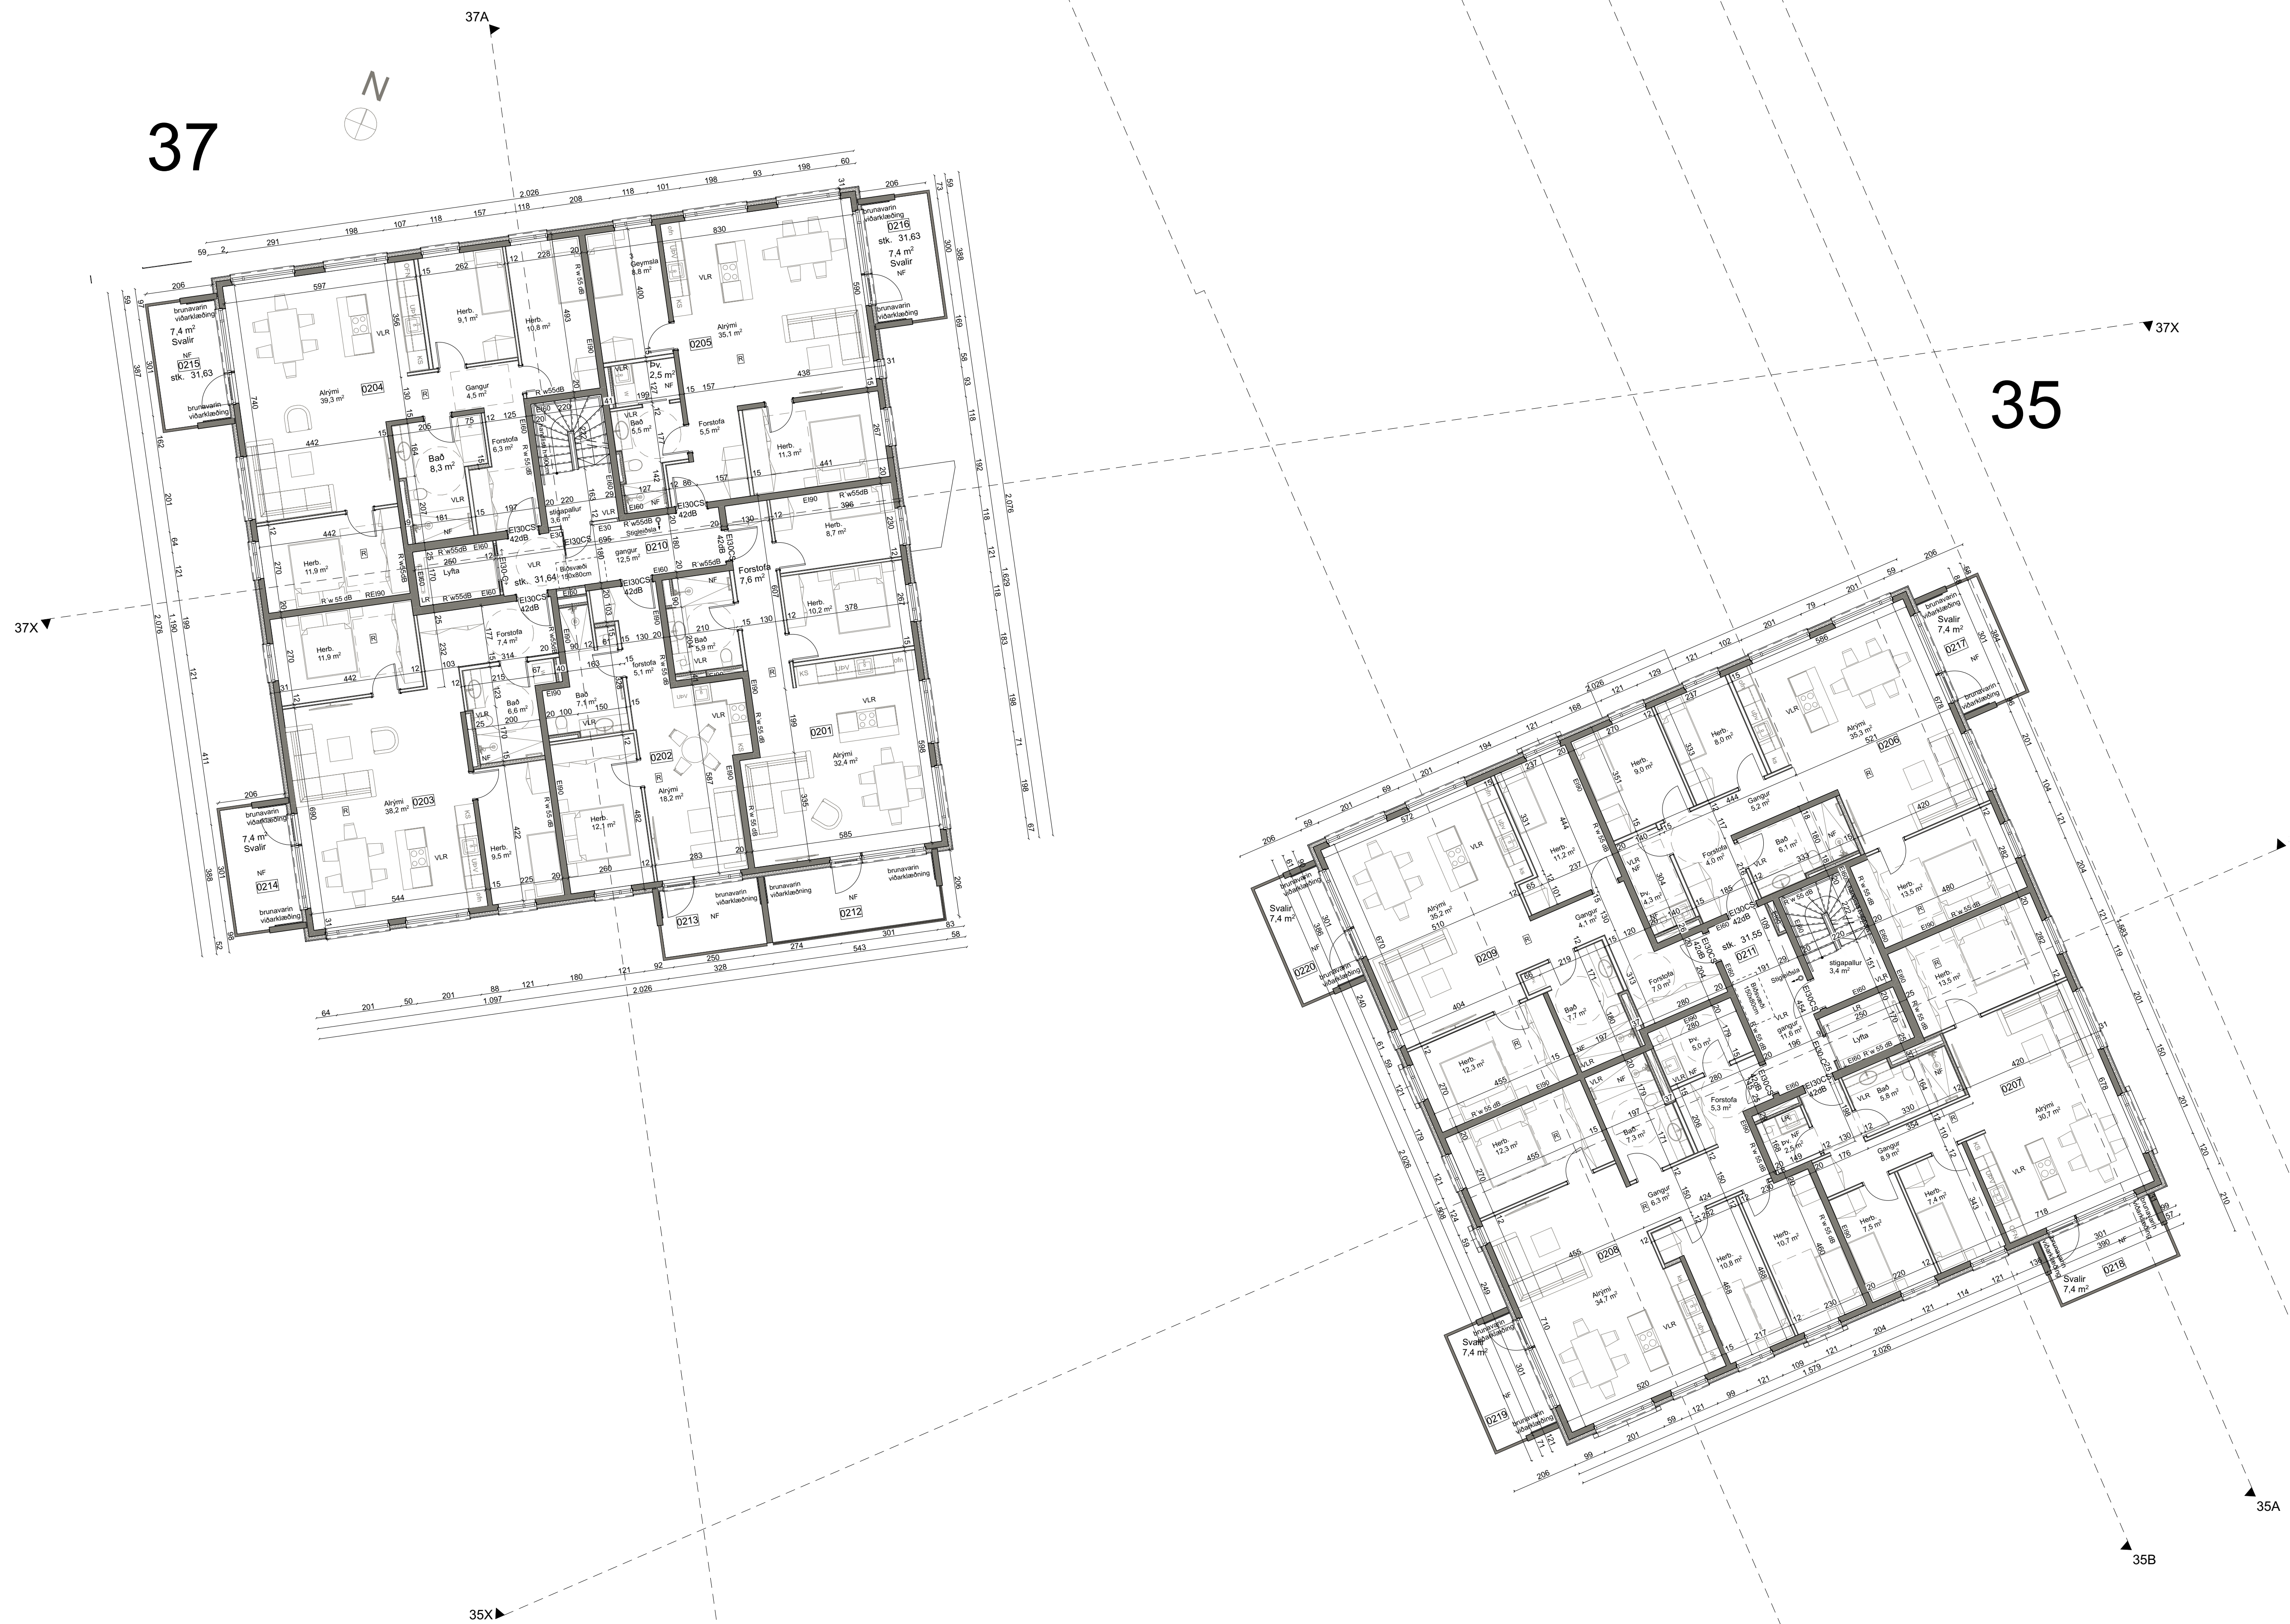
Teikning: Grunnmynd 2 hæð
 Verkkaupi: Dverghamar ehf
 Arkitekt: Orri Árnason kt. 080864-5749
 Hönnunarsjóni: Orri Árnason kt. 080864-5749
 Teiknað af: oð,mt, gm
 Yfirfarið af: oð

Breyting A, dags: 14. nóv 2023
 Svalaveggir að hluta til klæddir brunabólmi standandi viðarklæðningu að innverðu.

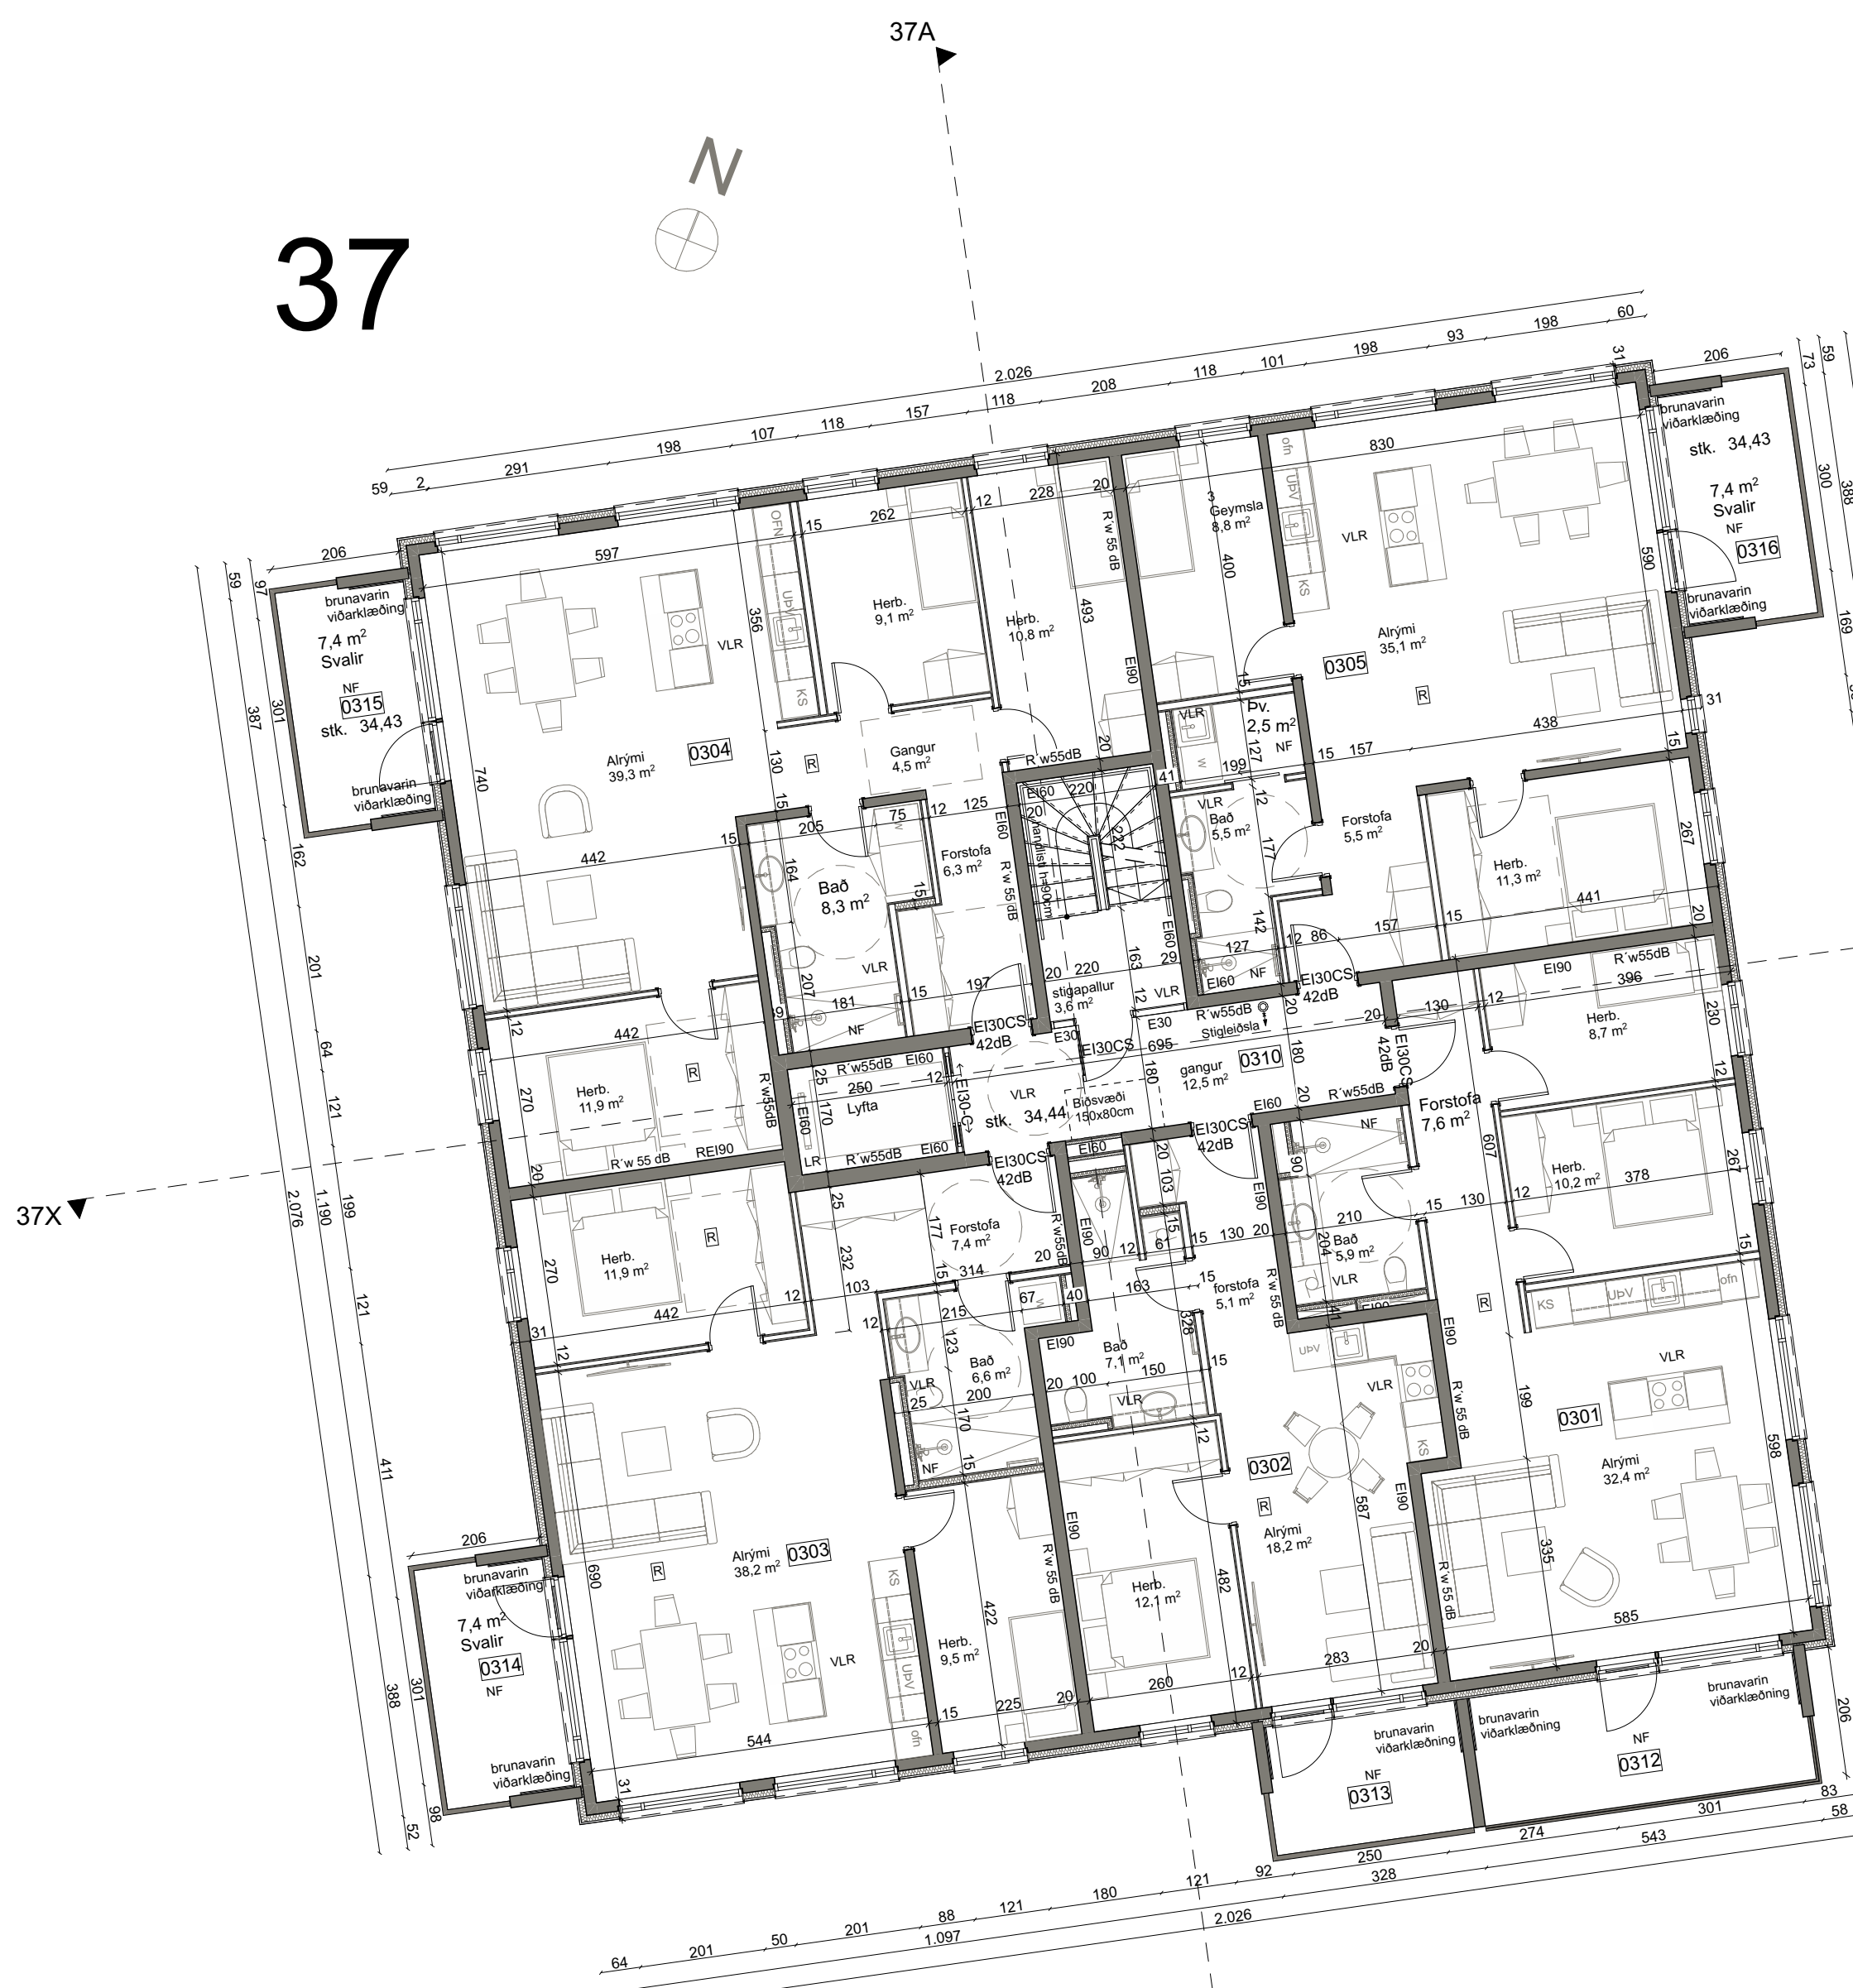
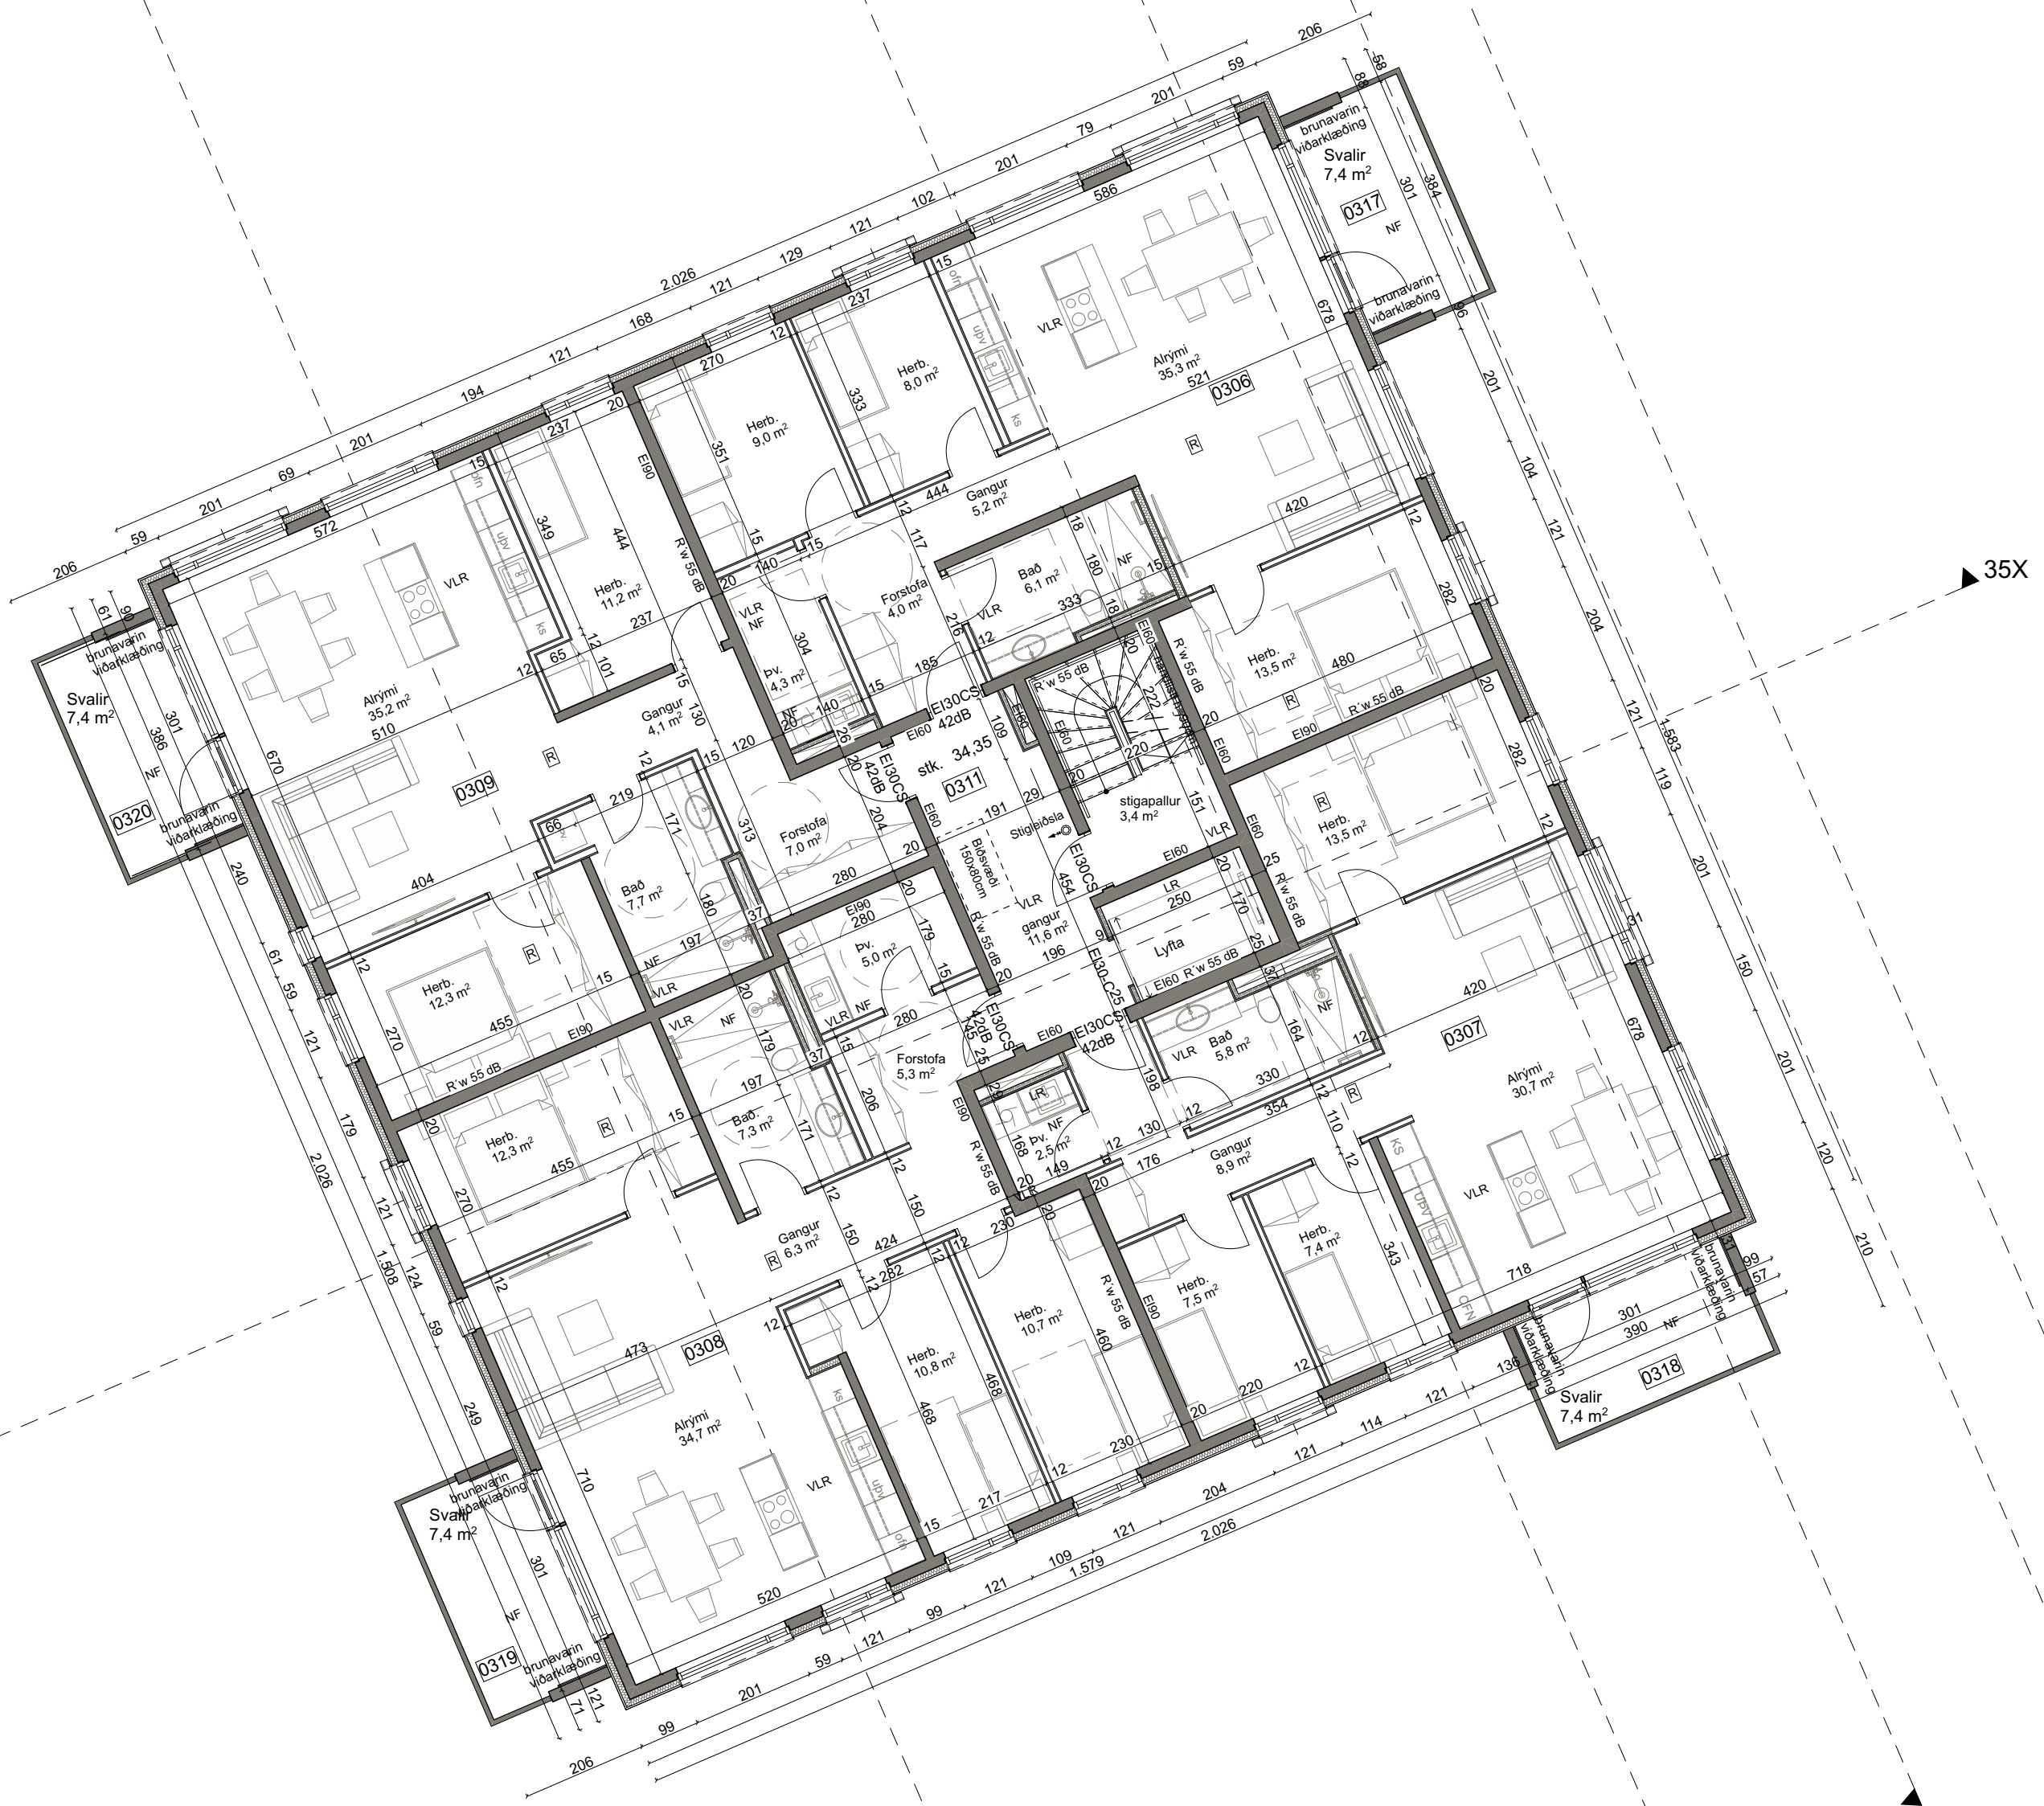
Teikning: Grunnmynd 3.Hæð
 Verkskaupi: Dverghamar ehf
 Arkitekt: Orri Árnason kt. 080864-5749
 Hönnunarsjóni: Orri Árnason kt. 080864-5749
 Teiknað af: oð,ml, gm
 Yfirfarið af: oð

Breyting A, dags: 14. nóv 2023
 Svalaveggir að hluta til klæddir brunapolinni standandi viðarklæðningu að innhverðu.

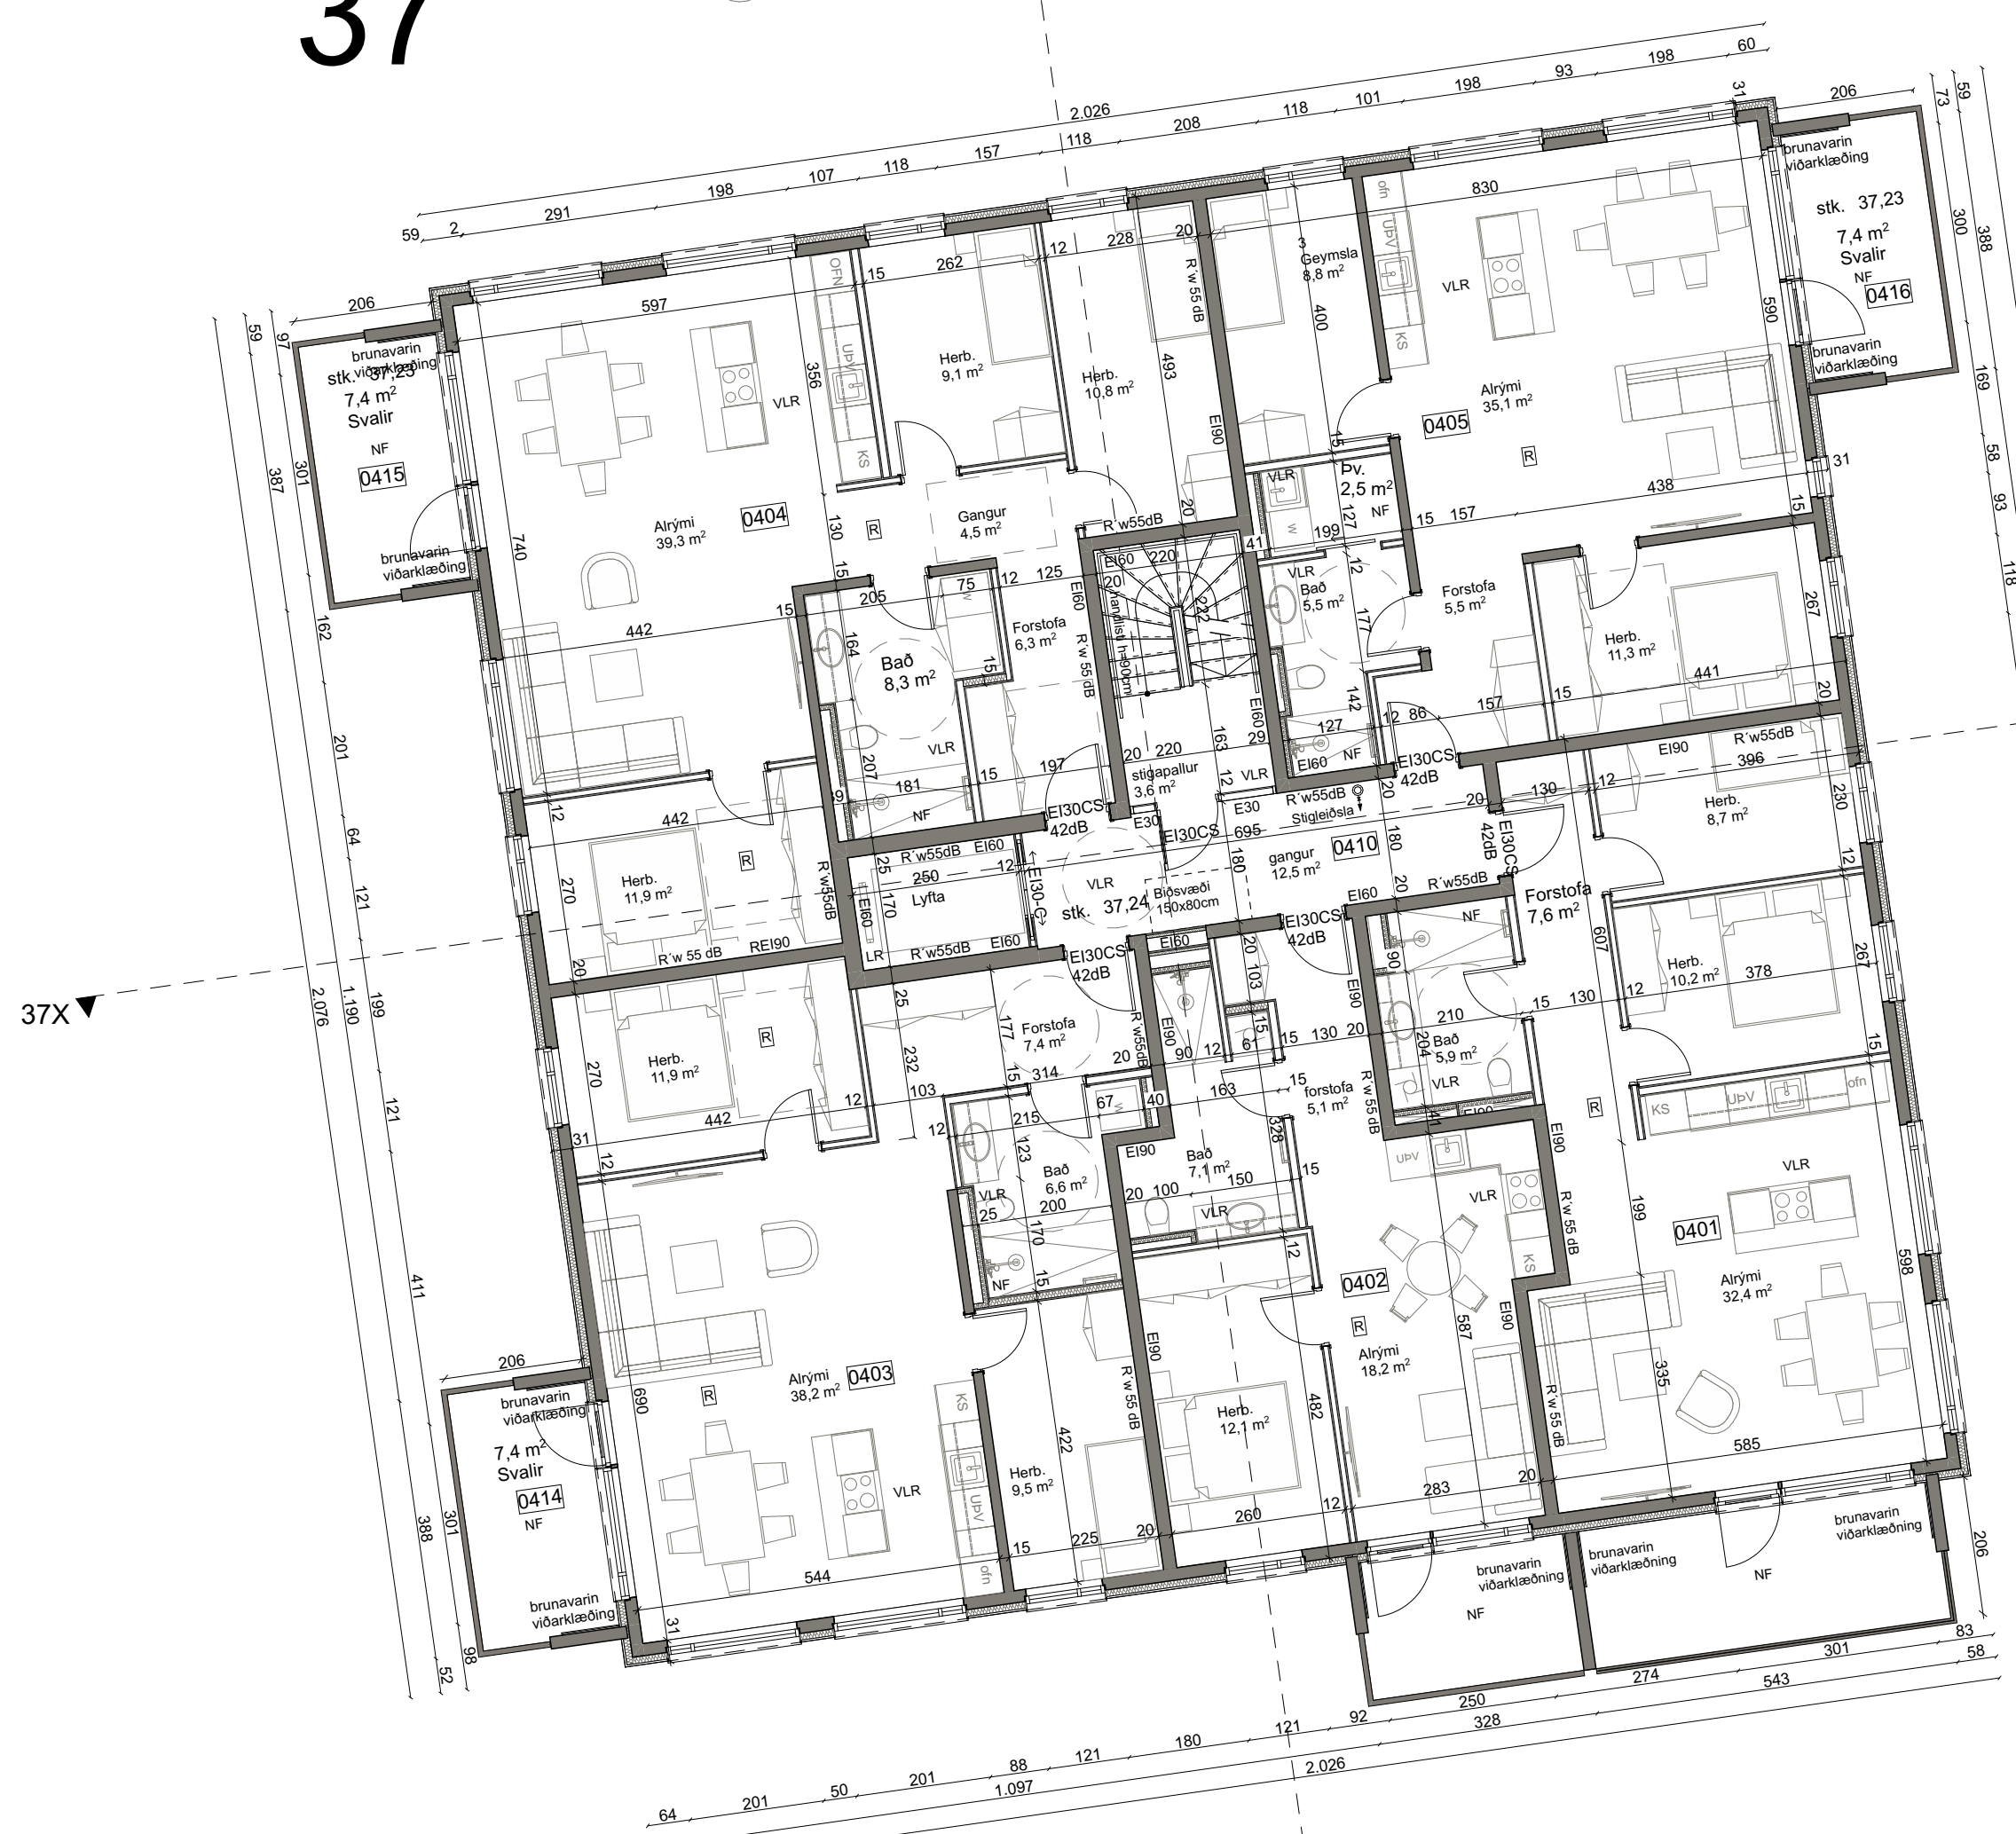
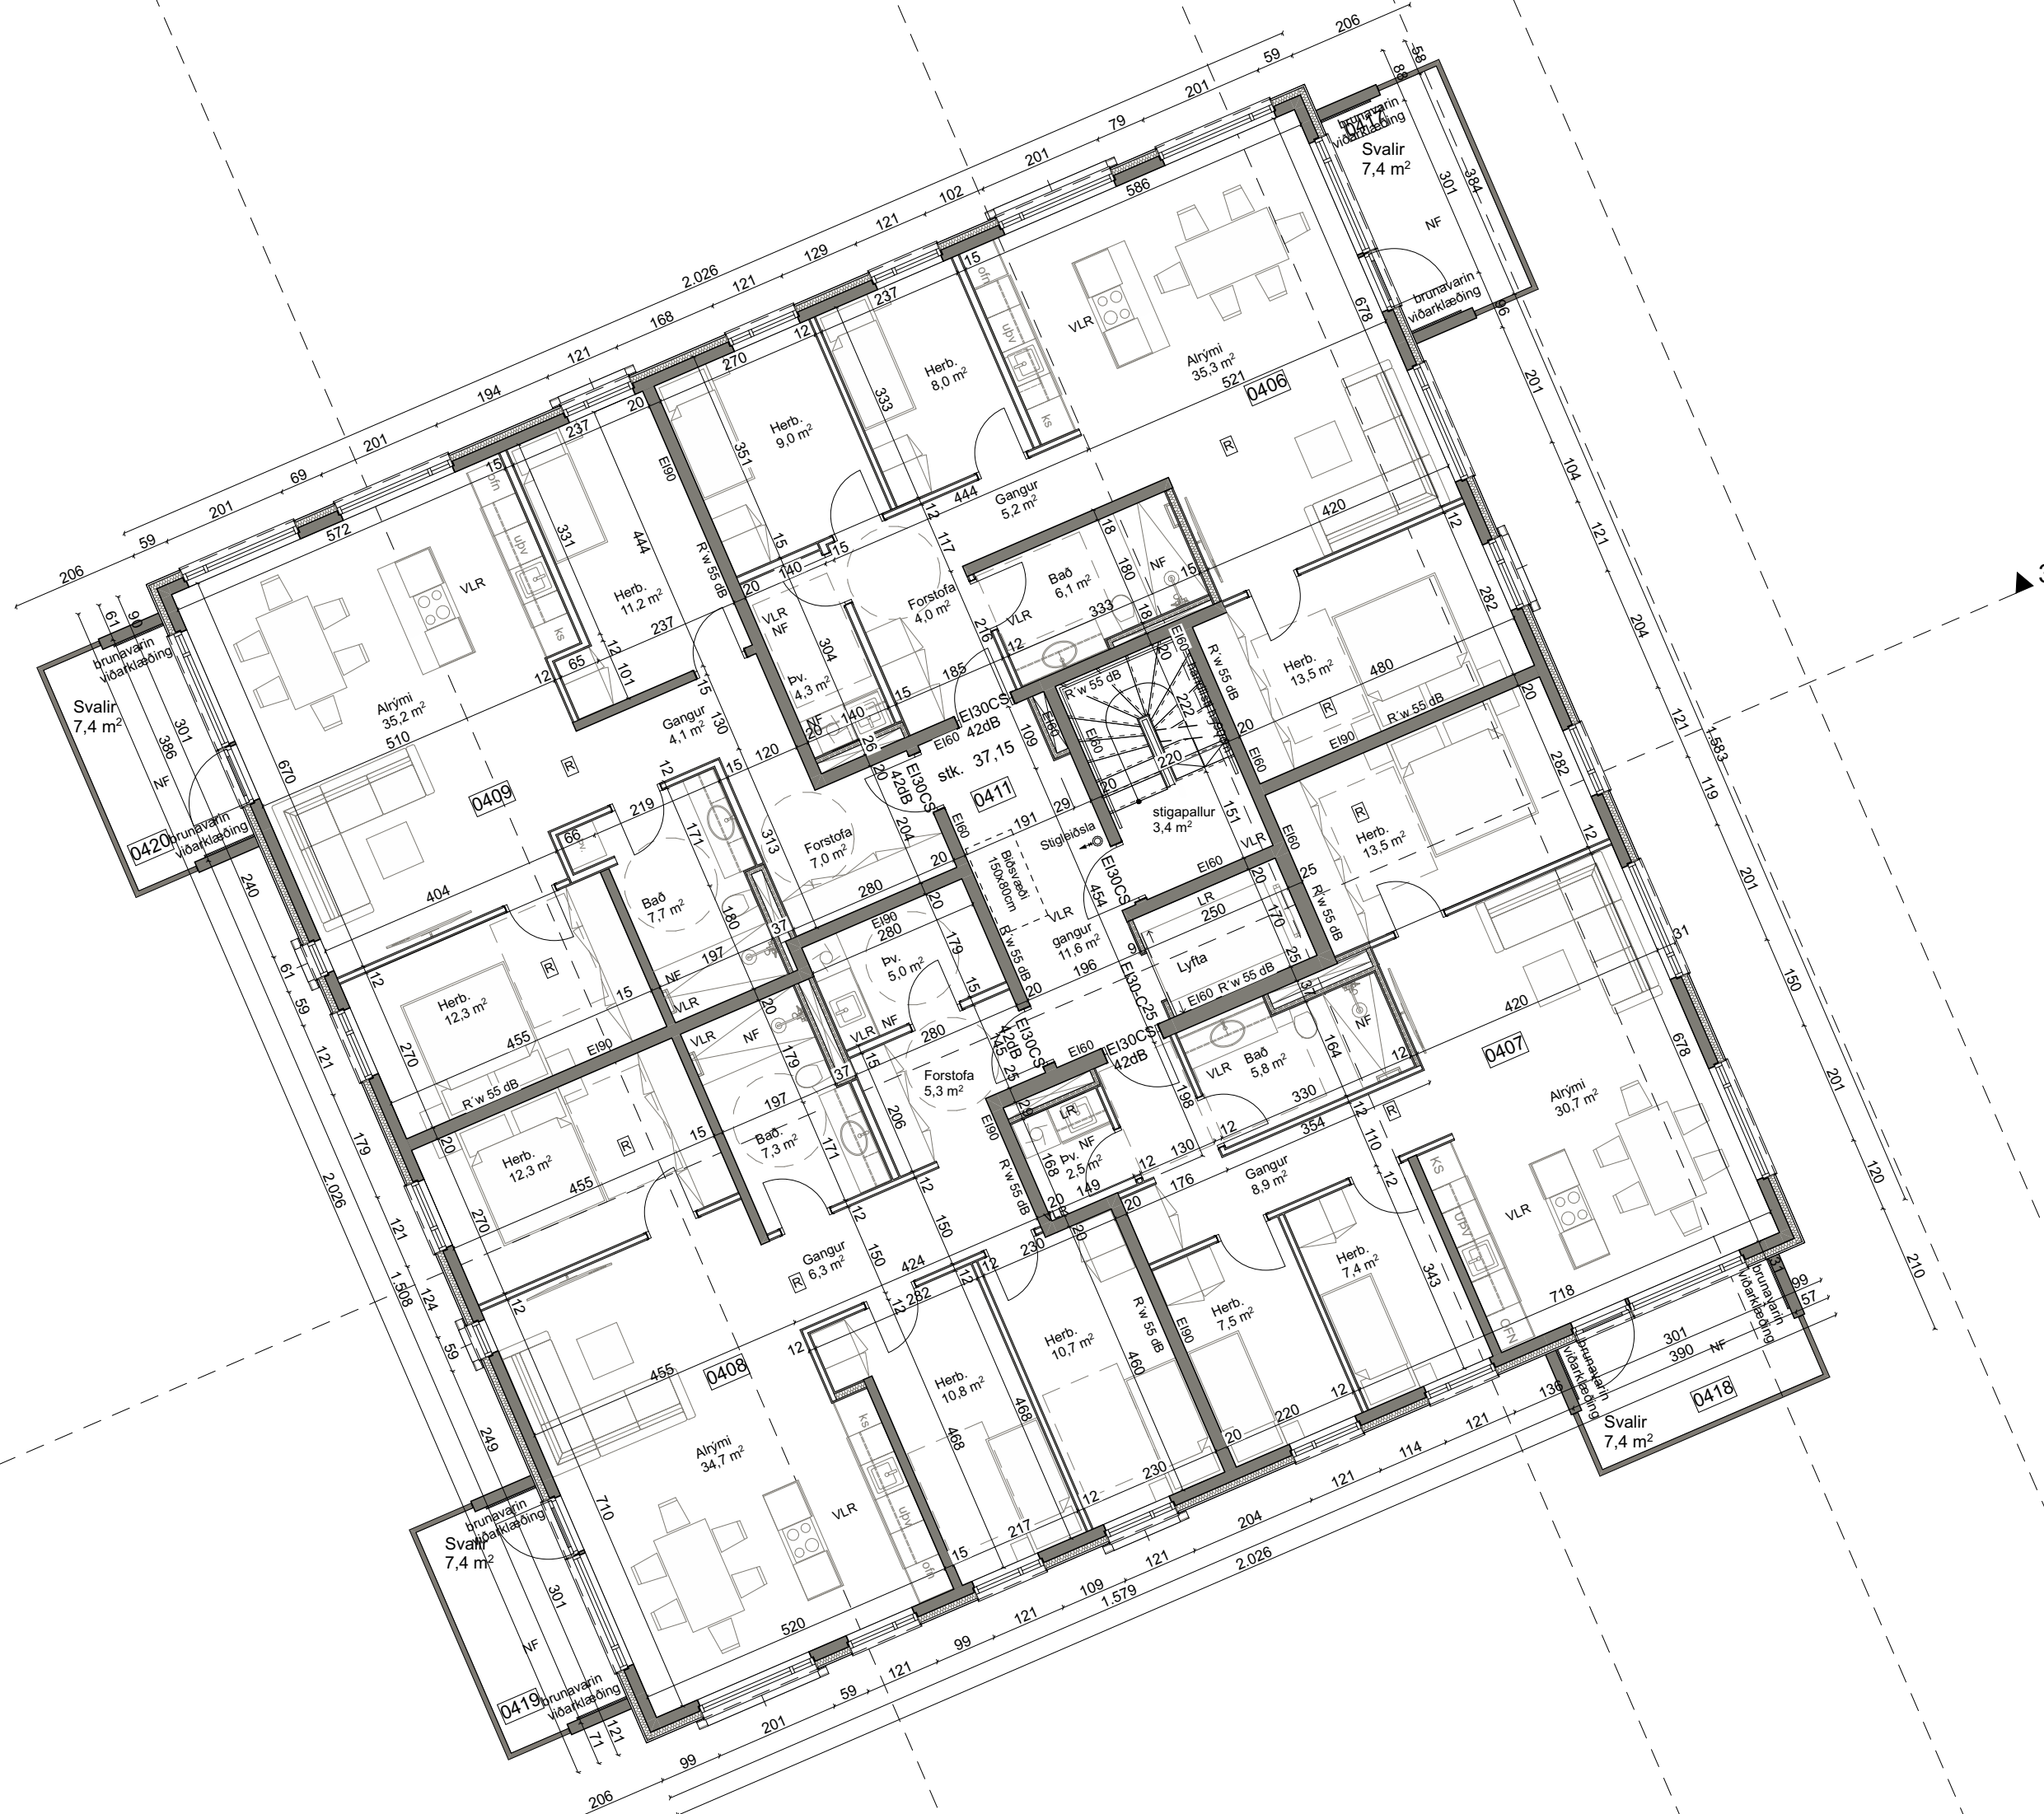
Teikning: Grunnmynd 4 hæð
 Verkkaupt: Dverghamar ehf
 Arkitekt: Orri Árnason kt. 080864-5749
 Hönnunarstjóri: Orri Árnason kt. 080864-5749
 Teiknað af: oð,ml, gm Dags: 14.09.2022
 Yfirfarið af: oð Kværð: 1:100
 Stærð: A1
 Fjöldi teikn.: 7

Breyting A, dags: 14. nóv 2023
 Svalaveggir að hluta til klæddir brunabólmi standandi viðarklæðningu að innhverfu.
