Verkheiti: Hringhamar 35 og 37
 Aðaluppdráttir 1:100

Teikning: Grunnmynd 1.hæð
 Verkaup: Dverghamar ehf
 Arkitekt: Orri Árnason kt. 080864-5749
 Hönnunarsjóni: Orri Árnason kt. 080864-5749
 Teiknað af: oð,mt, gm
 Yfirfarið af: oð

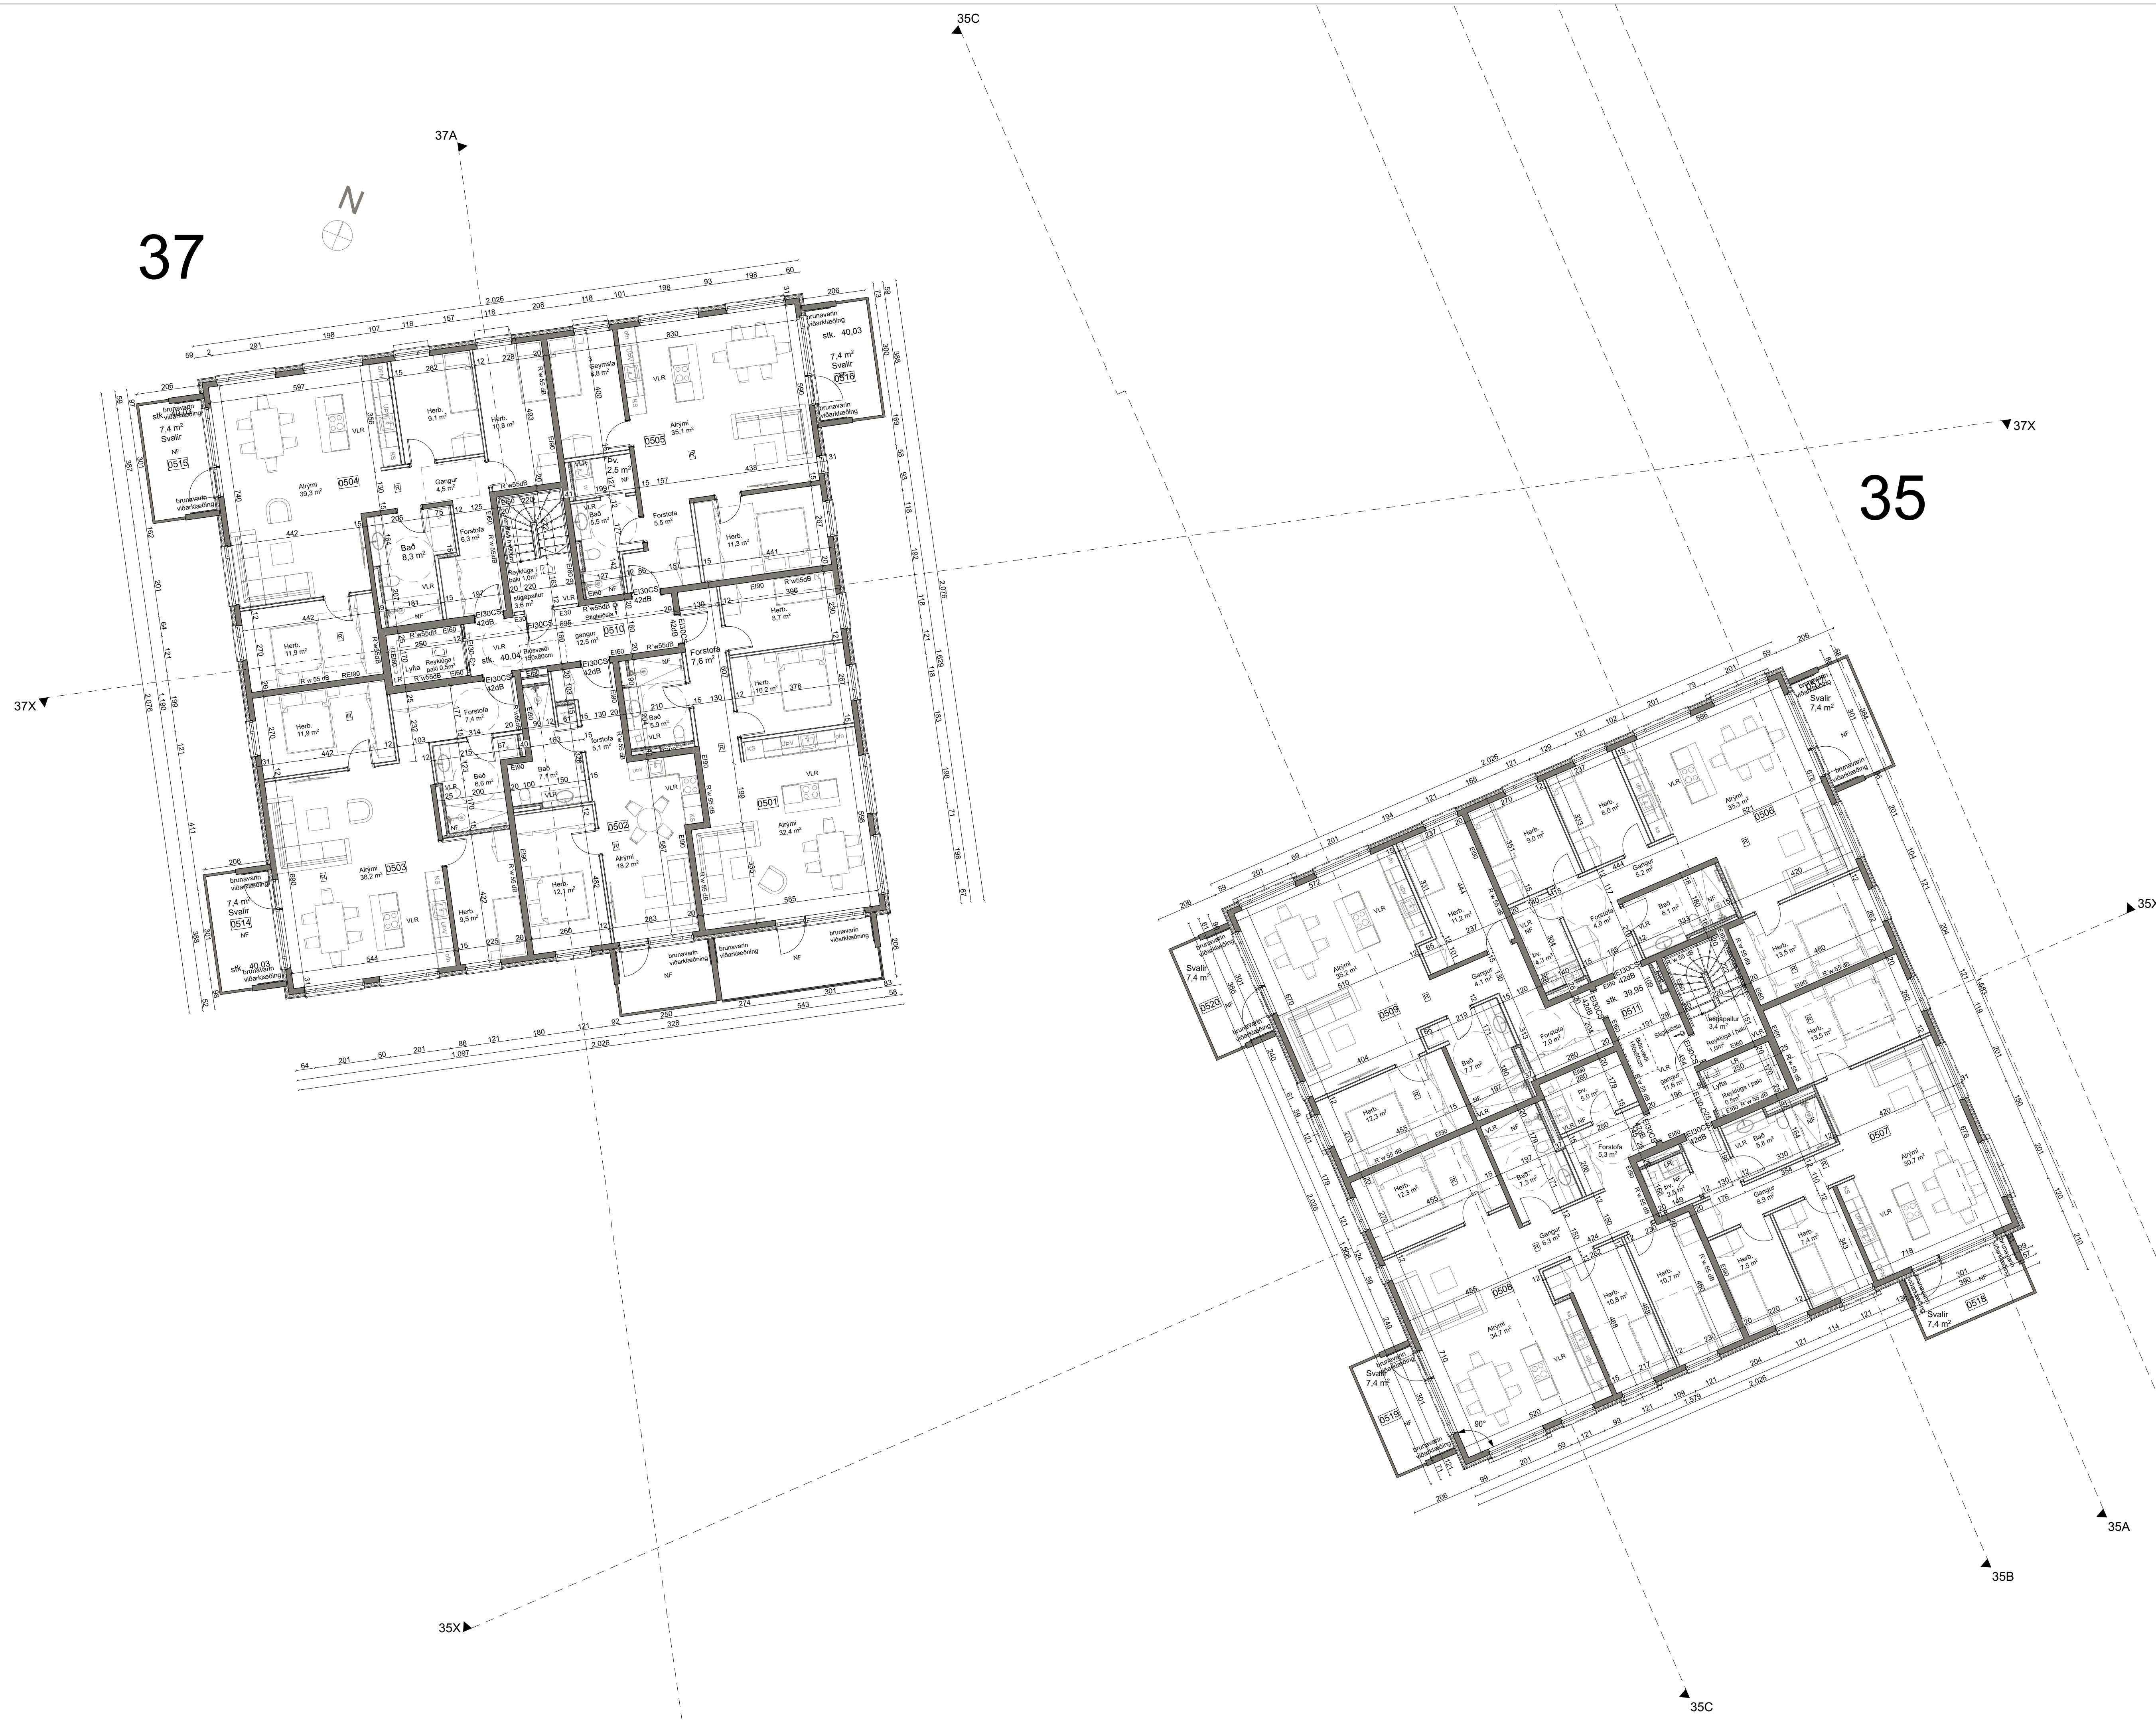
Teikning: Grunnmynd 5.hæð
 Verkaup: Dverghamar ehf
 Arkitekt: Orri Árnason kt. 080864-5749
 Hönnunarsjóni: Orri Árnason kt. 080864-5749
 Teiknað af: oð,ml, gm Dags: 14.09.2022
 Yfirfarið af: oð Kvarði: 1:100
 Stærð: A1 Staerð: A1
 Fjöldi teikn.: 8

Breyting A, dags: 14. nóv 2023
 Svalaveggir að hluta til klæddir brunabólmi standandi viðarklæðningu að innhverðu.

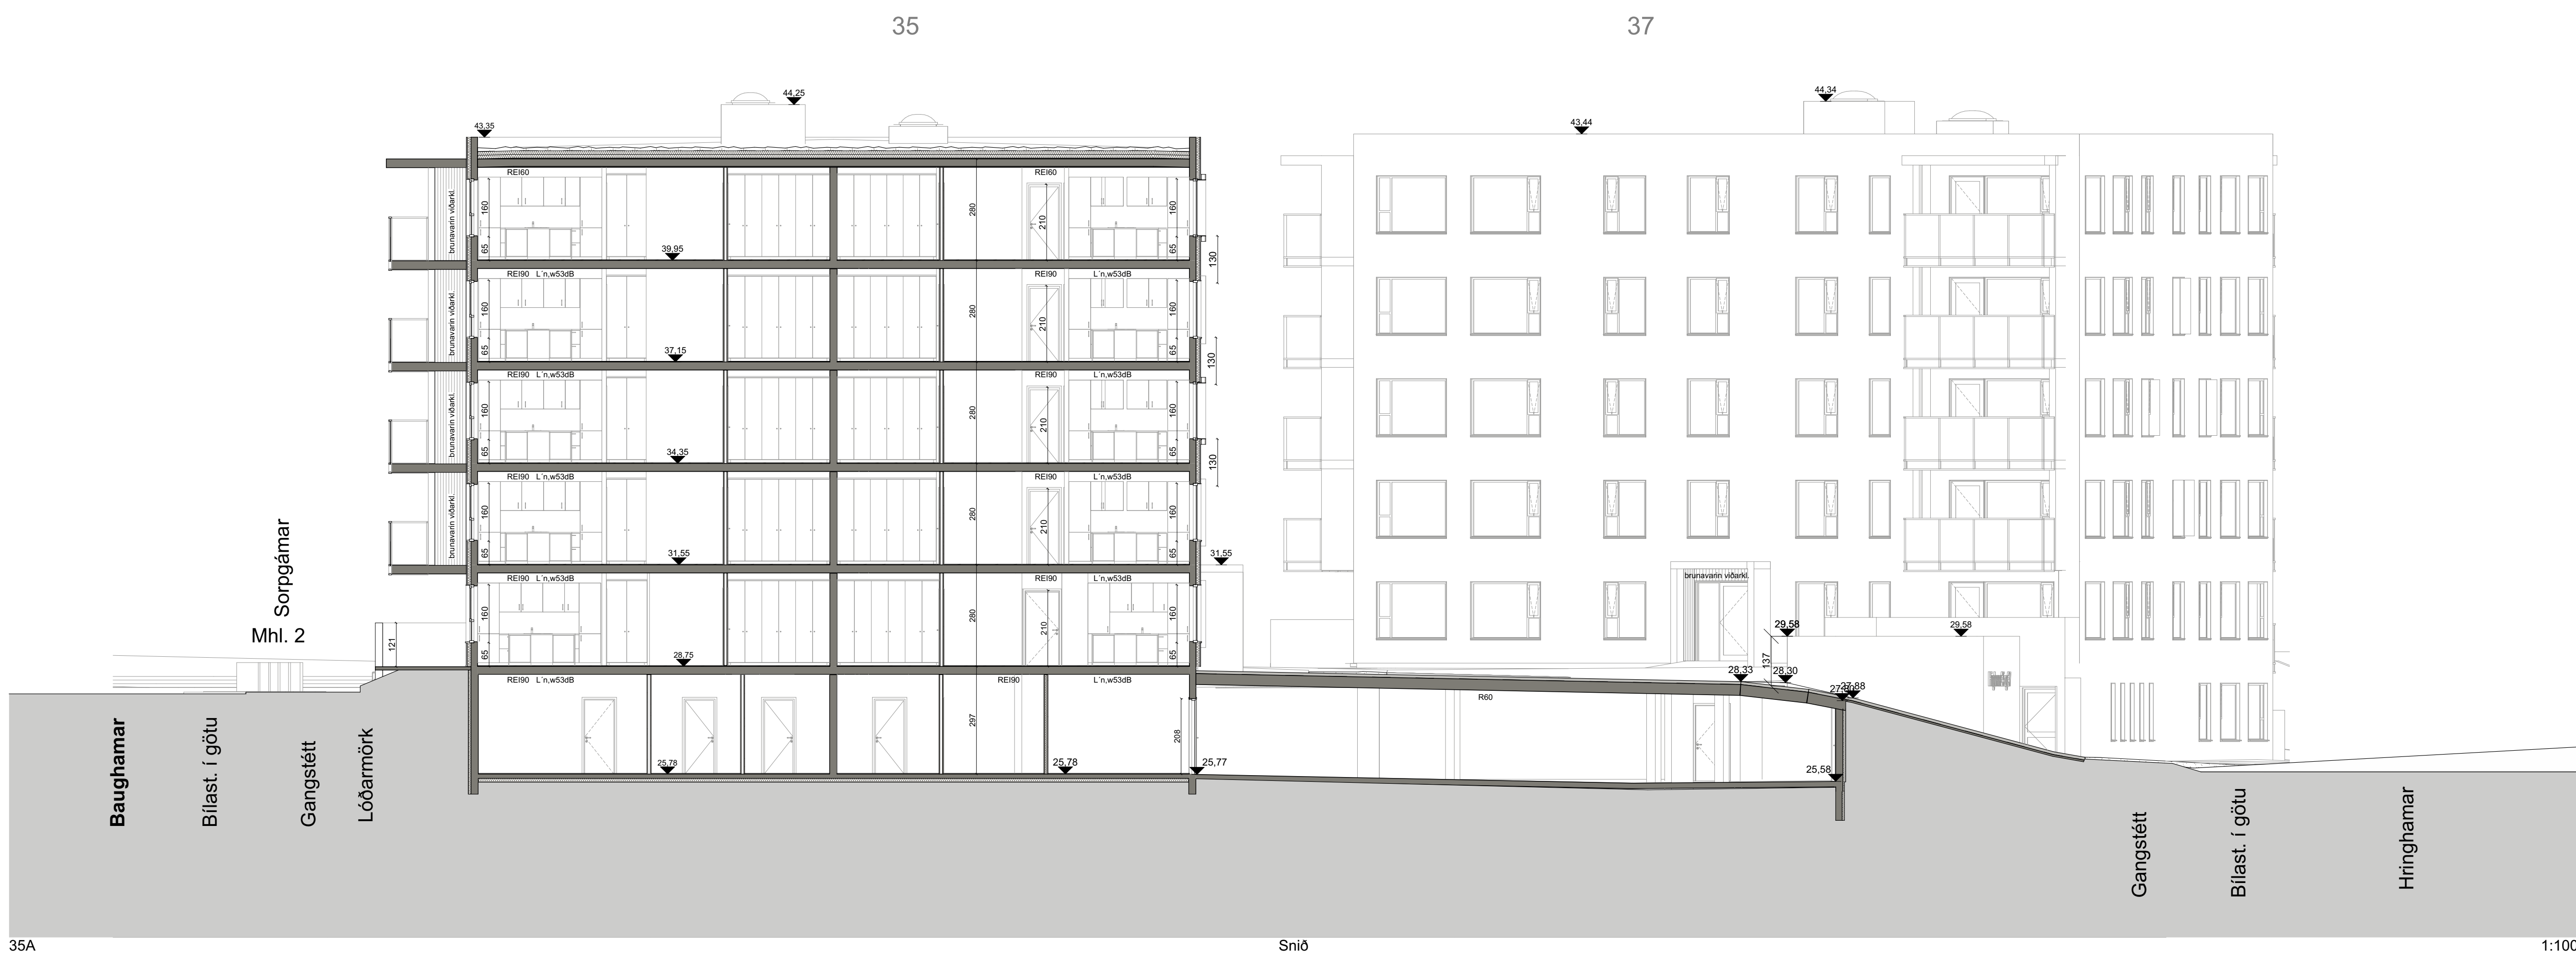
35A Snið 1:100

Breyting A, dags: 14. nóv 2023
 Skýli við aðalninganga og svalaveggir að hluta til klæddir brunajólmi standandi viðarklæðningu að innanverðu, vandrúðir á hési nr. 35 steikkarar.

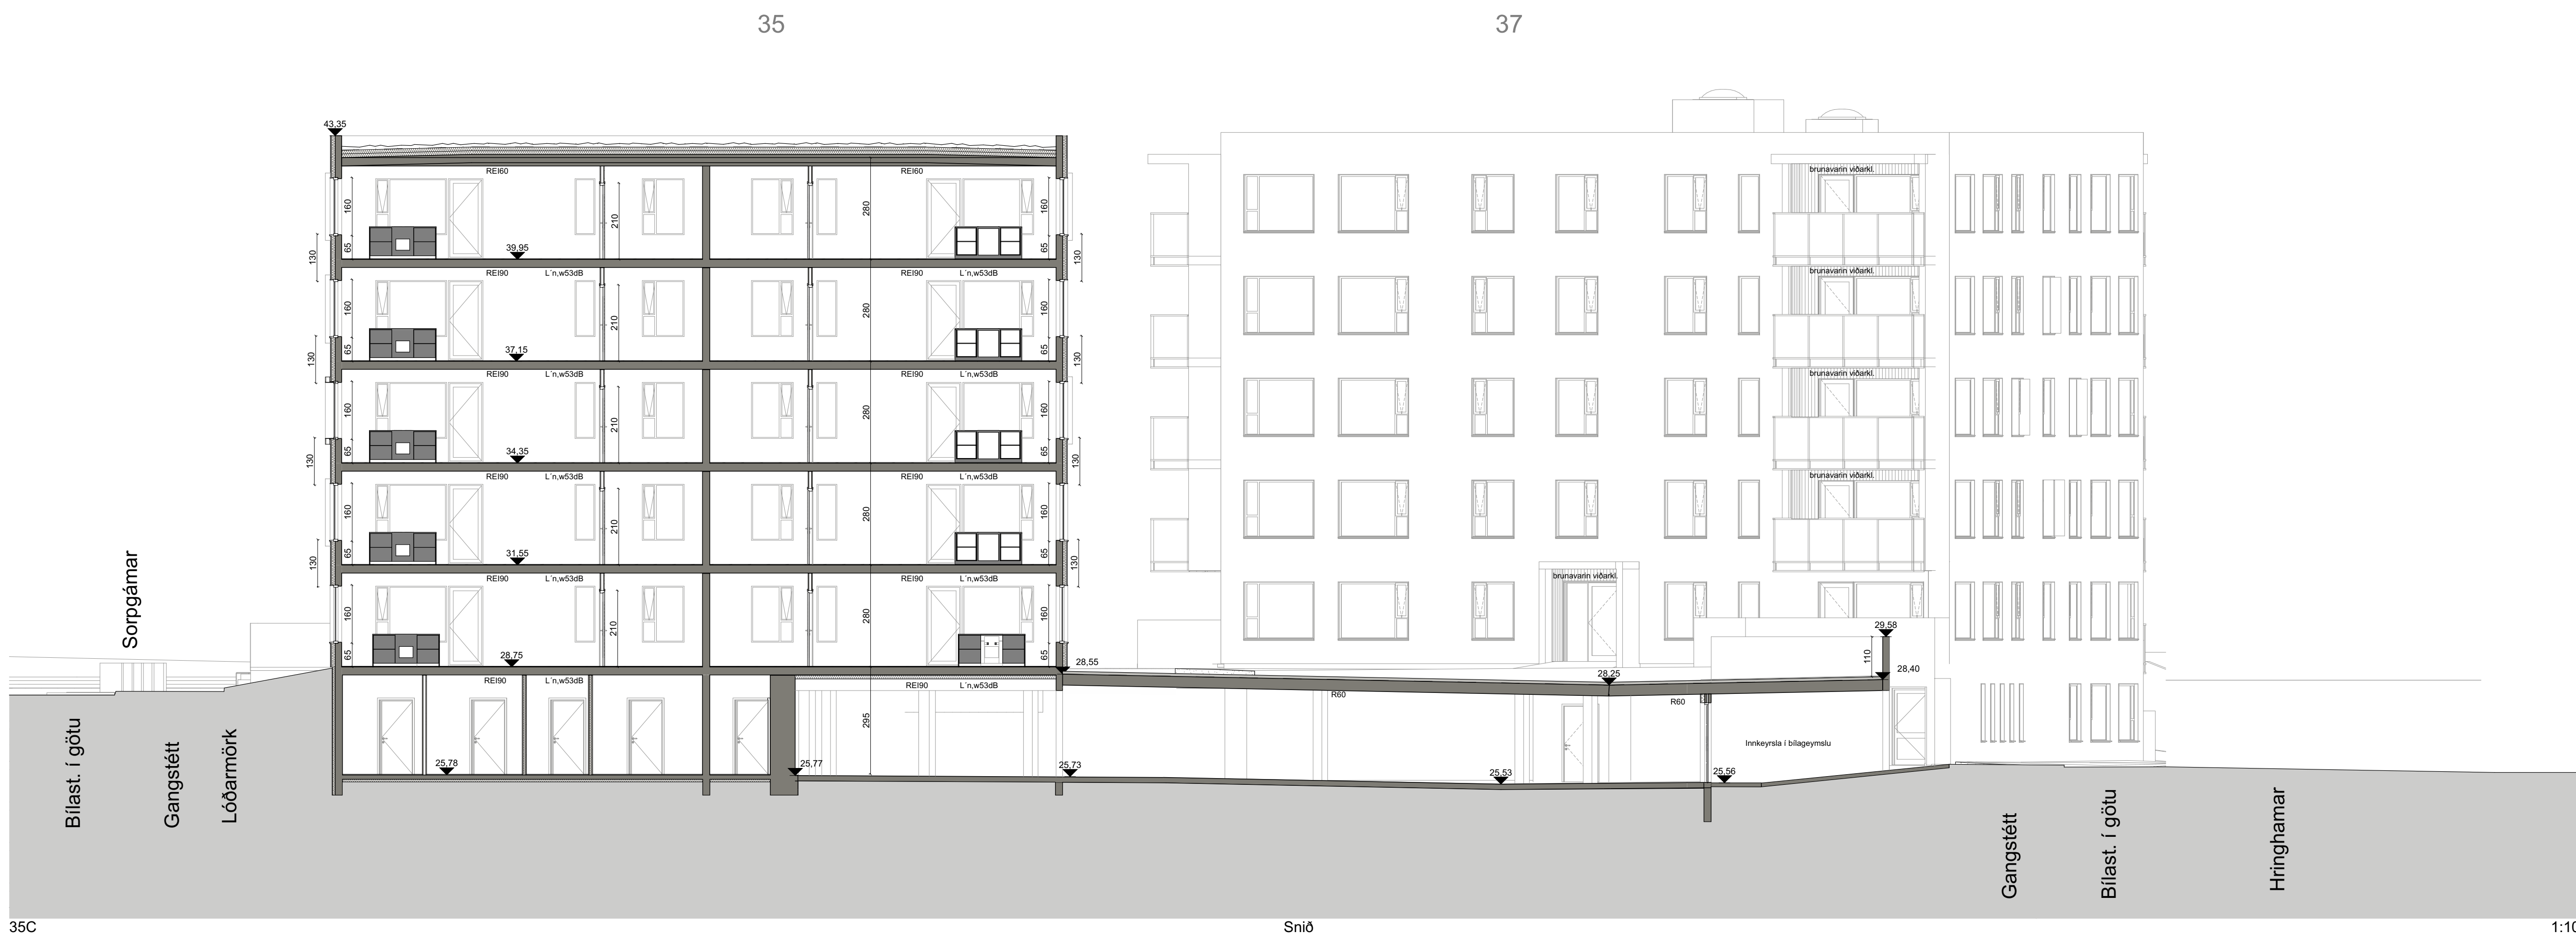
35C

Breyting A, dags: 14. nóv 2023
 Skýli við aðalninganga og svalaveggir að hluta til klæddir brunajólmi standandi víðarklefningsu að innanverðu, vandi nr. 35 steikkar.

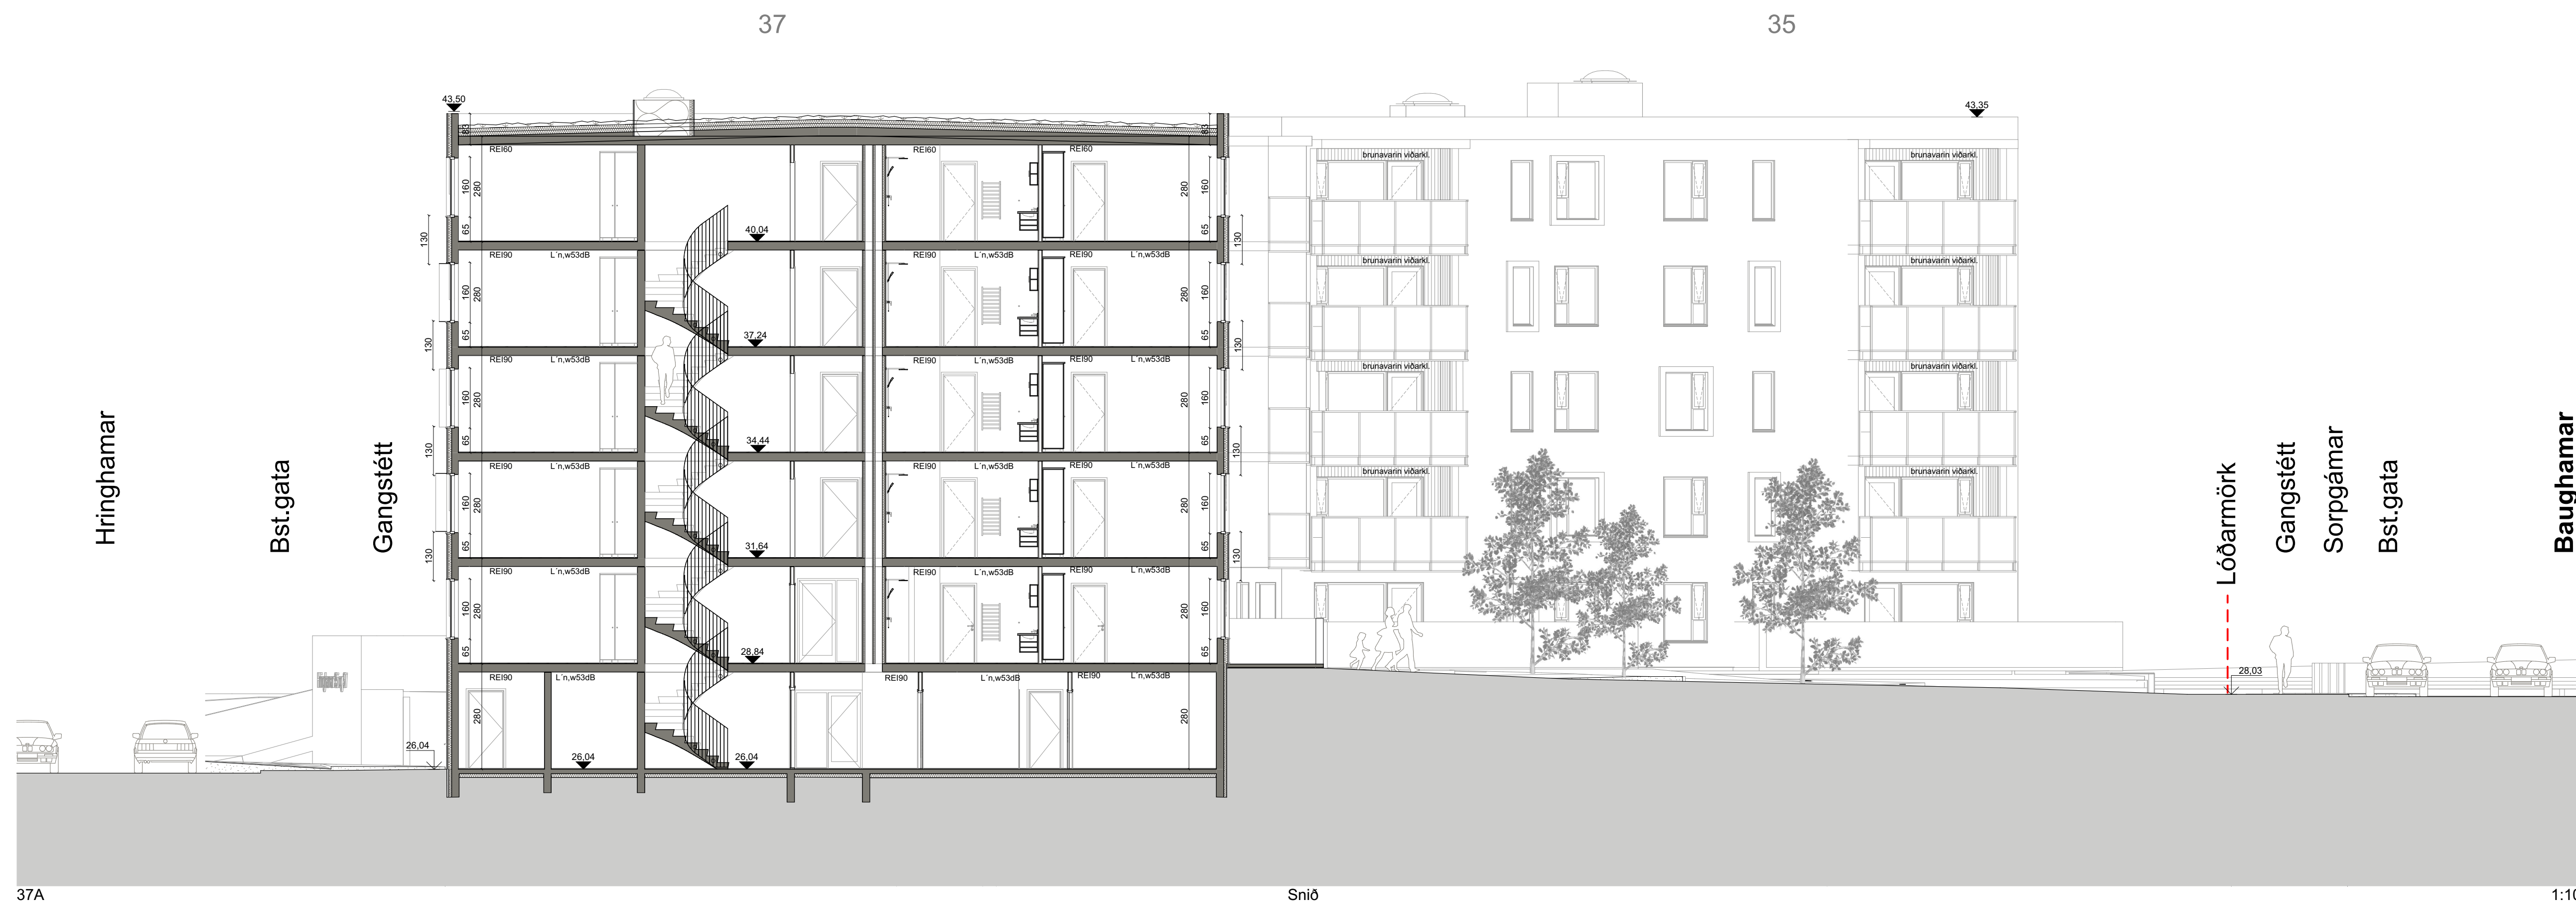
37A

Breyting A, dags: 14. nóv. 2023
 Skýli við aðalninganga og svalaveggir að hluta til klæddir brunajólmi standandi víðarklæðningu að innanverðu, vörndir í húsi nr. 35 steikkarar.

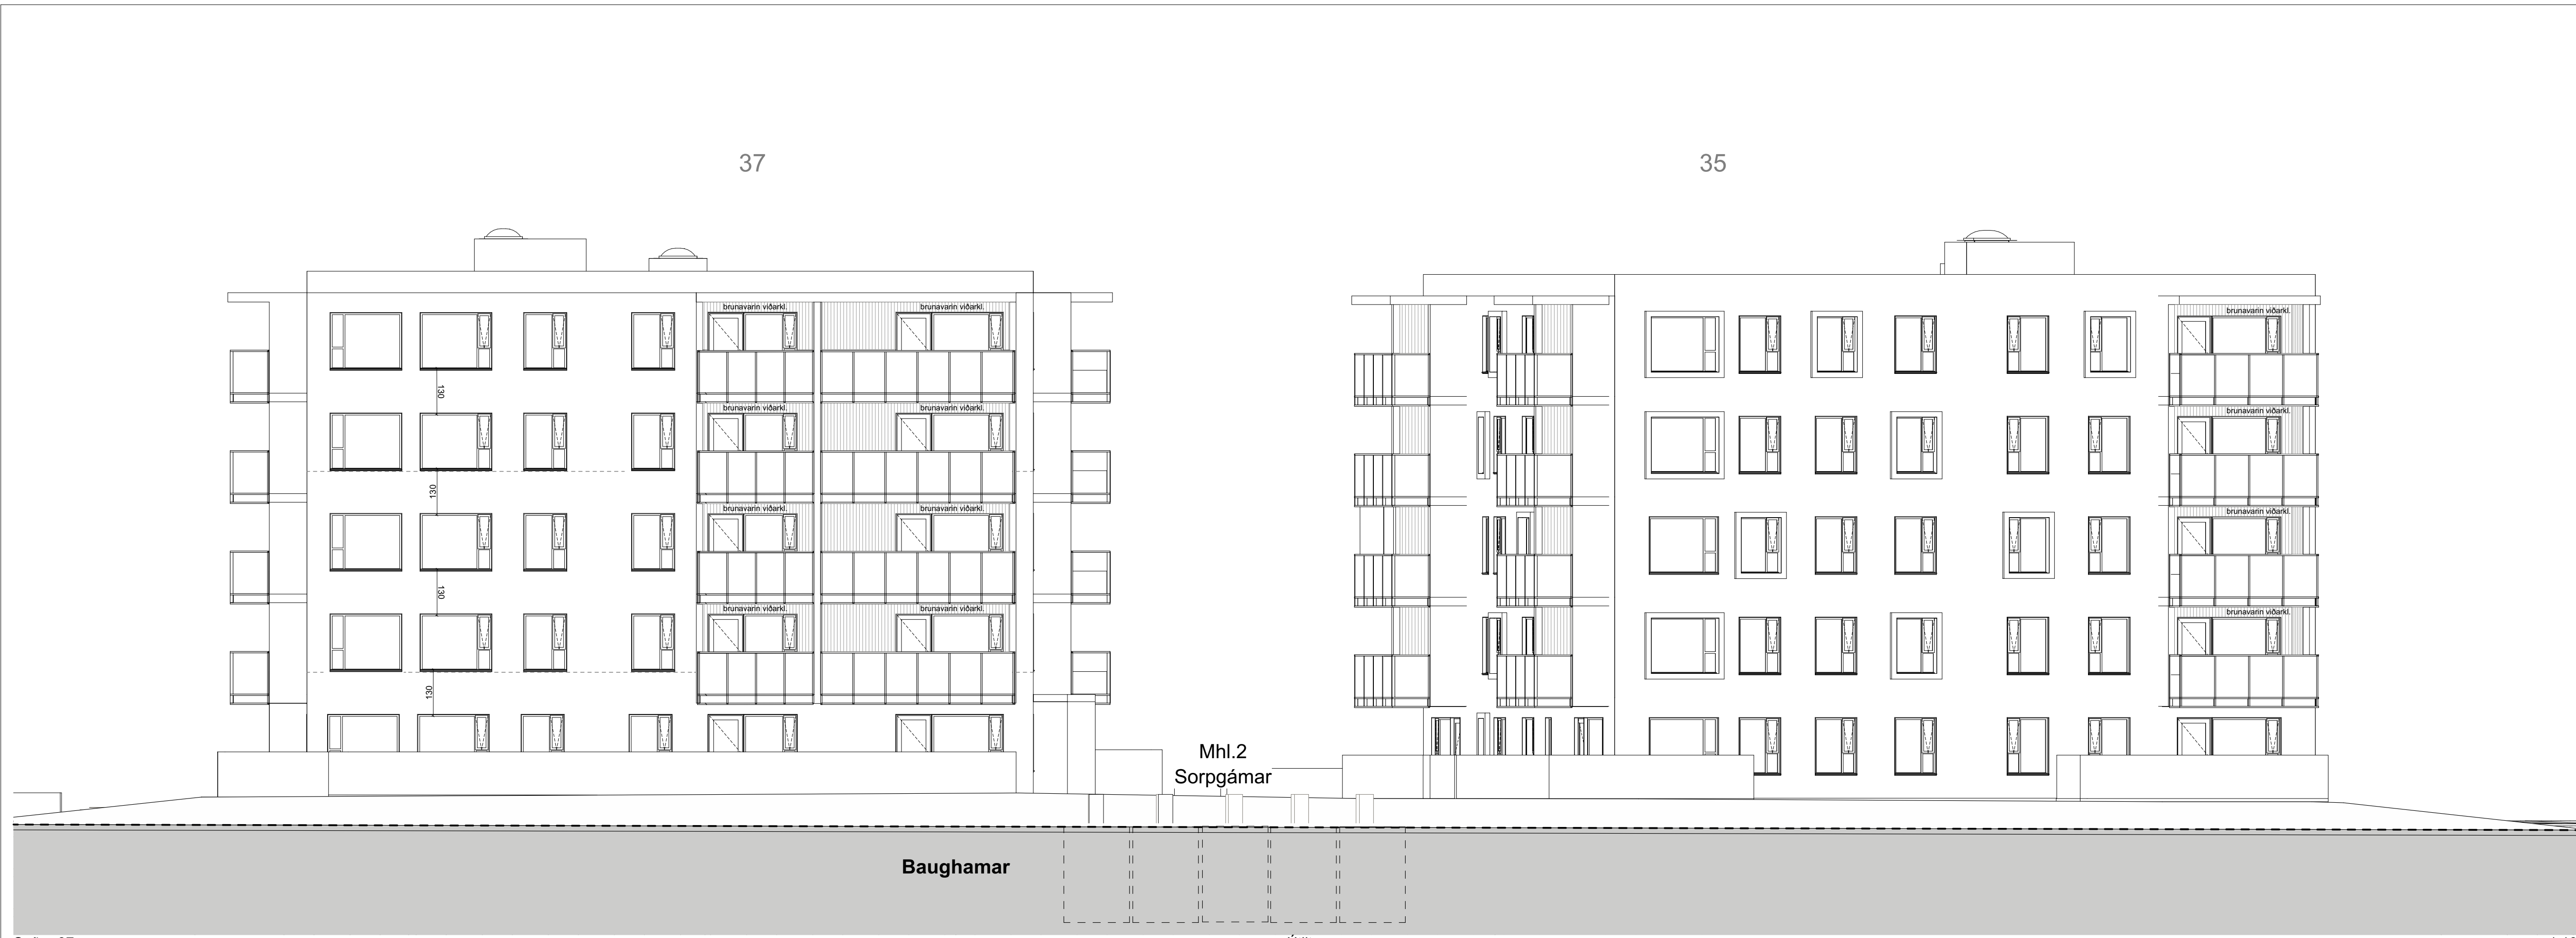
Suður-37 Útlit 1:100

Breyting A, dags: 14. nóv 2023
 Skýli við aðalninganga og svalaveggir að hluta til kleddir brunajólmi standandi viðarklæðningu að innanverðu, vandið á hési nr. 35 stækkaðar.

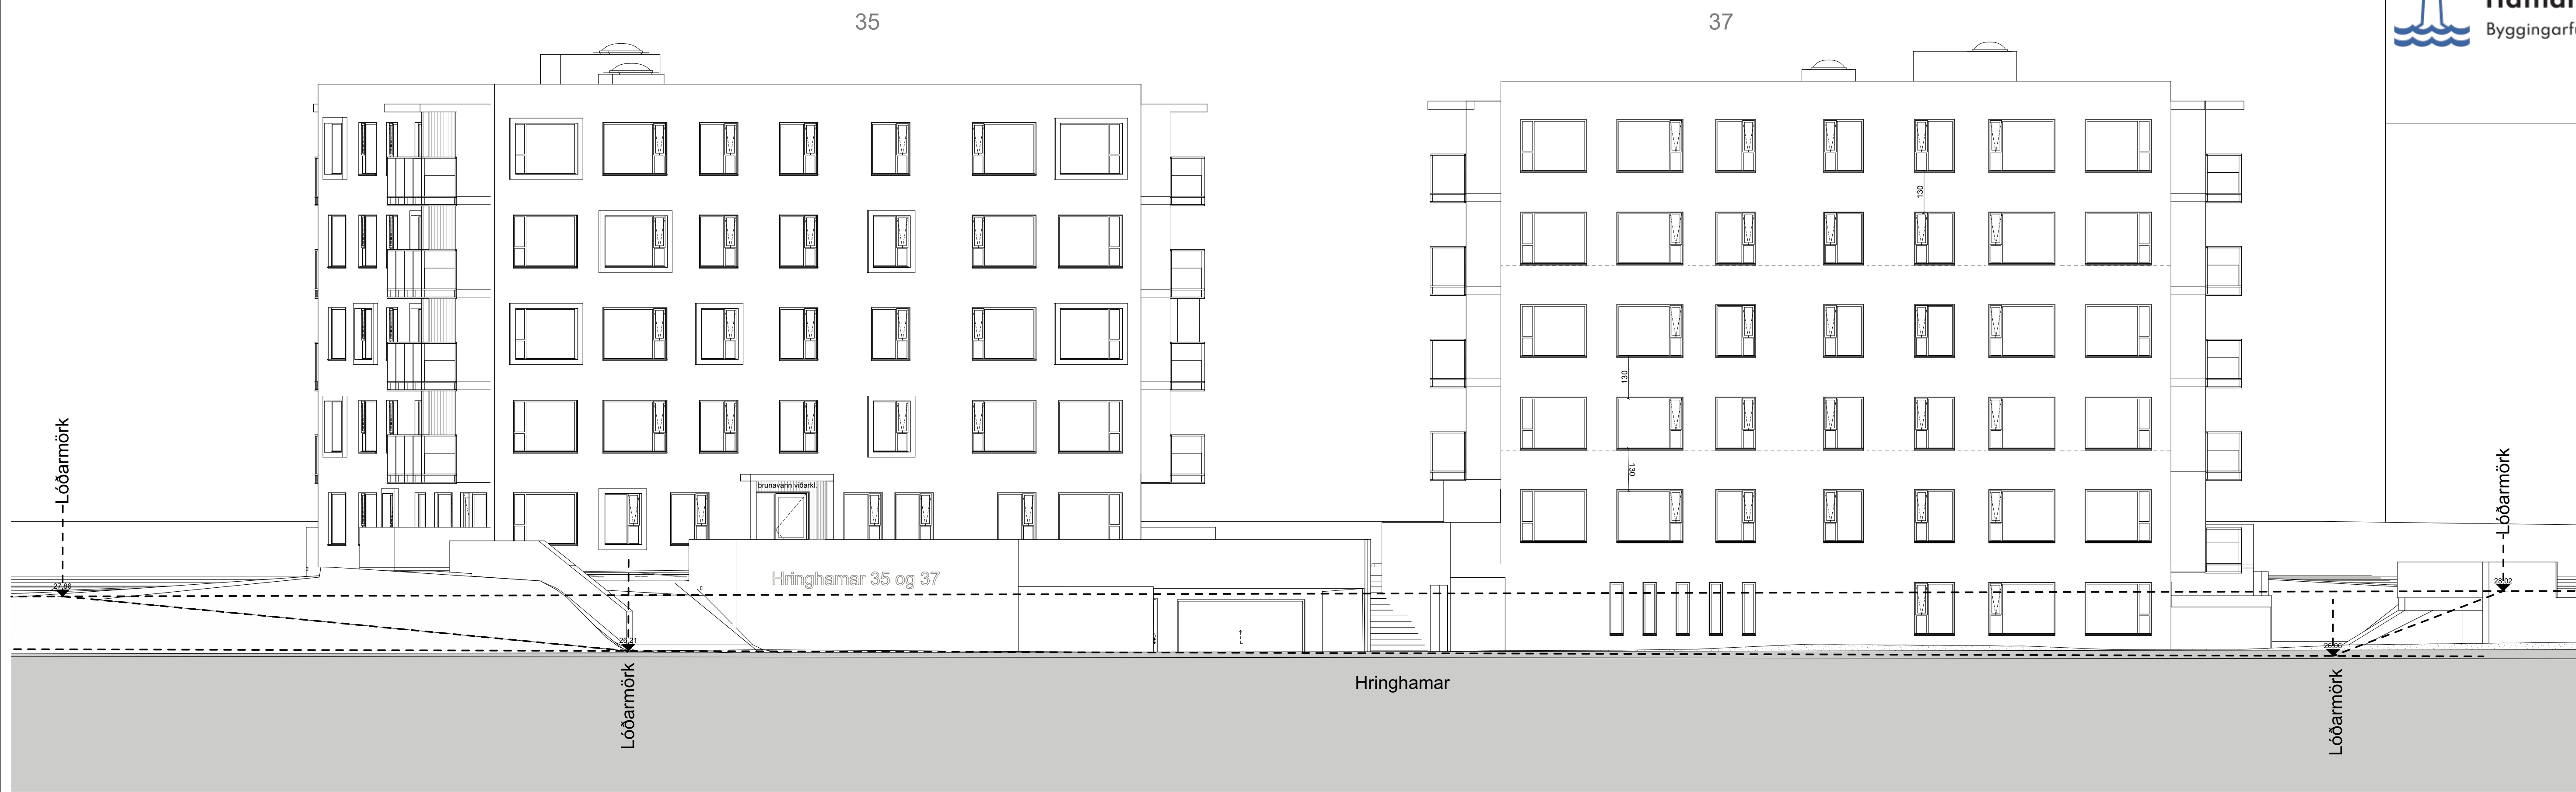
Norður-37

Breyting A, dags: 14. nóv 2023
 Skýli við aðalninganga og svalaveggir að hluta til klæddir brunajólími standandi viðarklæðningu að innanverðu, vandrúðir á húsi nr. 35 stækkaðar.
