**HRAUNSVÍK, HAFNARFIRÐI**  
 DÆLU- OG HREINSISTÖÐ, BURDARVIRKI  
 VEGGUR Í MÁTLINU D +7,85  
 HLIÐARMYND OG SNID

Hannað SF	Athugað GS	M. 1:50/1:20
Samb. Gylfi Sigurðsson kl. 031147-3829		
Dagst. 28.04.06	Nr.	<b>1370-B-85</b>

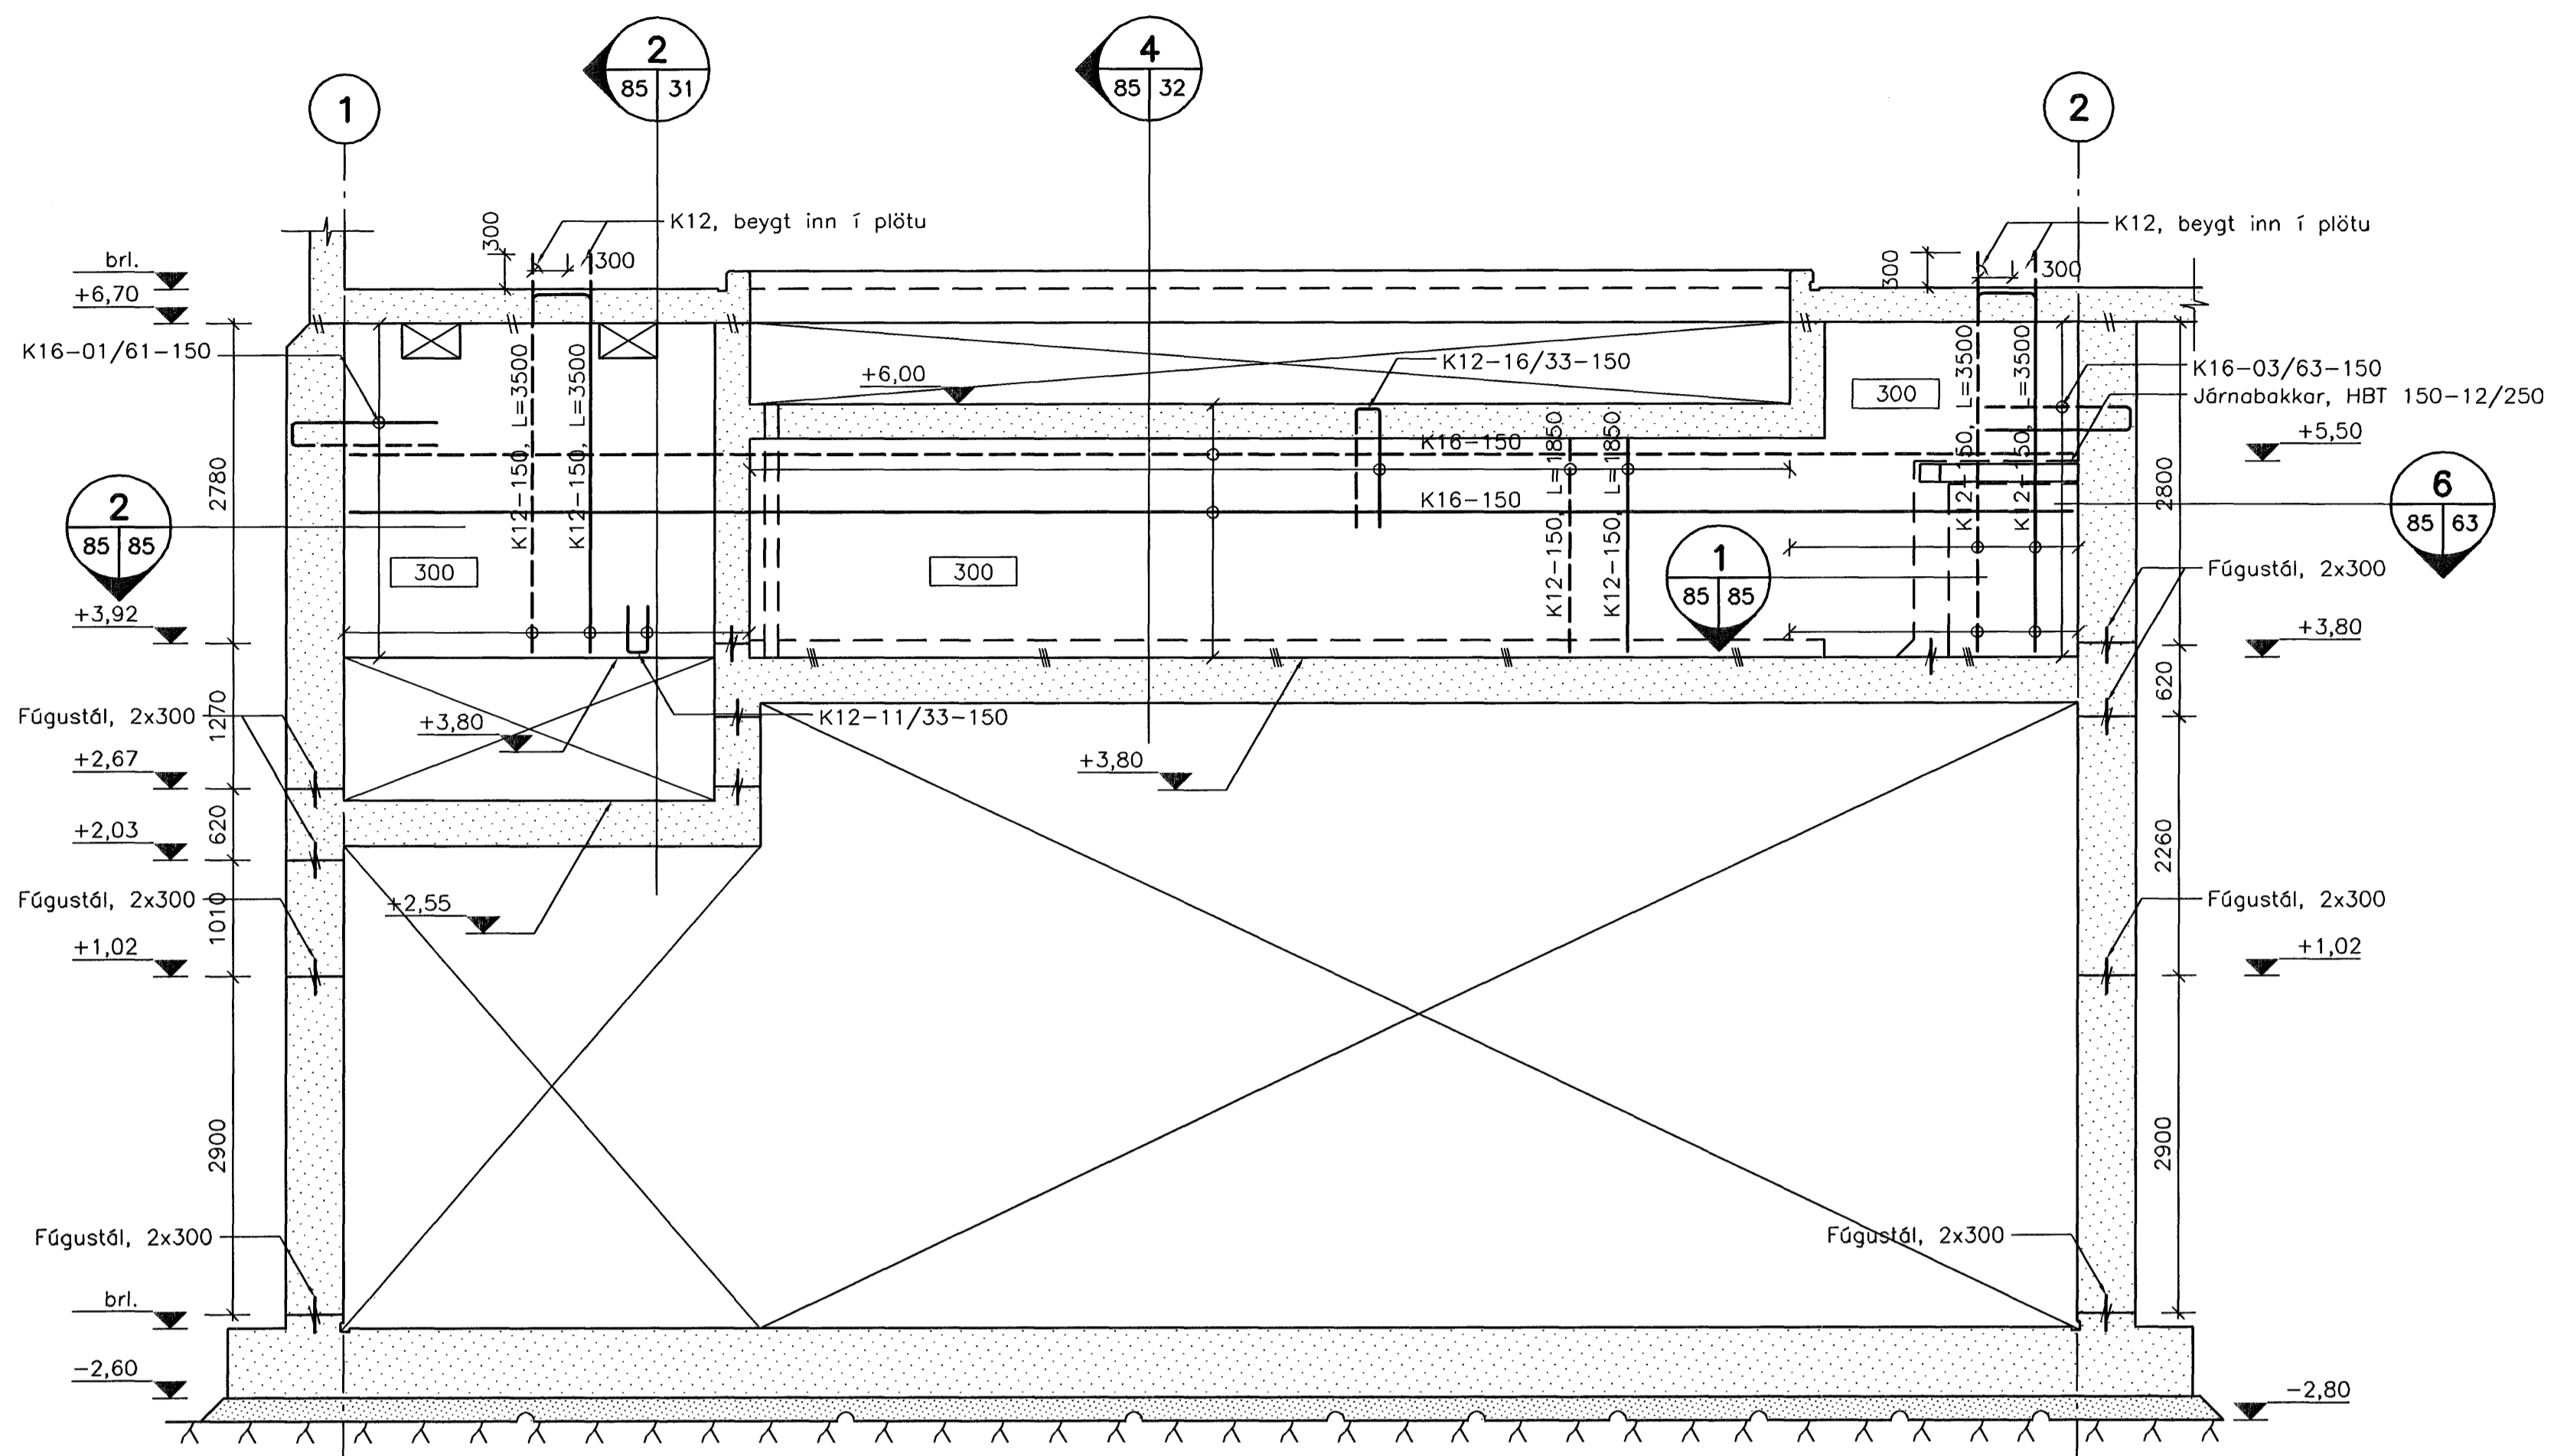
**A** HLIÐARMYND, VEGGUR Í MÁTLINU D +7,85  
 30 85  
 37 85  
 M. 1:50
